## 船舶インシデント調査報告書

インシデント種類	運航不能（機関故障）
発生日時	平成28年5月8日 06時00分ごろ
発生場所	茨城県北茨城市五浦東方沖 大津岬灯台から真方位091° 3.4海里（M）付近 （概位 北緯36° 49.8′ 東経140° 52.6′）
インシデントの概要	漁船第一高栄丸は、帰航中、主機が運転できなくなり、運航不能となった。
インシデント調査の経過	平成28年6月9日、本インシデントの調査を担当する主管調査官（横浜事務所）ほか1人の地方事故調査官を指名した。 原因関係者から意見聴取を行った。
<b>事実情報</b> 船種船名、総トン数 船舶番号、船舶所有者等 L×B×D、船質 機関、出力、進水等	漁船 第一高栄丸、19トン IG2-2565（漁船登録番号）、個人所有 17.00m（Lr）×4.51m×1.89m、FRP ディーゼル機関、610kW、平成11年7月 第210-46949号（船舶検査済票の番号）
乗組員等に関する情報	船長 男性 55歳 一級小型船舶操縦士・特殊小型船舶操縦士・特定 免許登録日 昭和60年10月4日 免許証交付日 平成24年9月27日 （平成30年9月2日まで有効）
死傷者等	なし
損傷	なし
気象・海象	気象：天気 晴れ、風 なし、視界 良好 海象：海上 平穏
インシデントの経過	本船は、船長ほか甲板員4人が乗り組み、沖合底びき網漁を終えて主機を回転数毎分約1,700とし、約10.5ノットの対地速力で北茨城市平瀧漁港に向けて帰航中、平成28年5月8日06時00分ごろ機関室で異音が発生した。 船長は、主機を減速して機関担当の甲板員（以下「甲板員A」という。）に機関室内の点検を指示した。 甲板員Aは、主機クランク室ミスト抜管出口から白煙の噴出を認め、機側で主機を停止した。

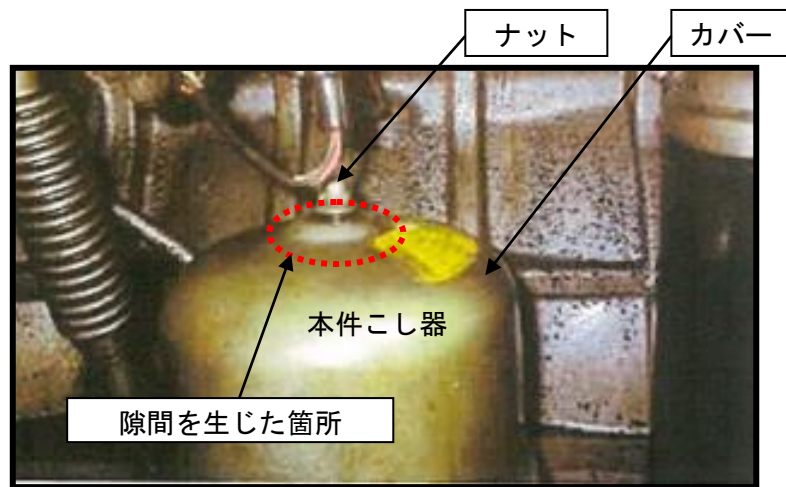
甲板員 A は、主機の潤滑油遠心こし器（以下「本件こし器」という。）のカバーの上部に生じていた隙間から潤滑油が噴出し、周辺に飛散しており、同カバーを締め付けるナットが緩んでいるのを認めた。（写真 1 参照）

写真 1 本件こし器上部付近の状況

甲板員Aは、本インシデント後、ナットの締付けが弱く、機関振動等を受けて緩み、カバーの上部に隙間を生じたものと思った。

<p>船体・機関等の関与 気象・海象等の関与 判明した事項の解析</p>	<p>あり なし</p> <p>本船は、平潟漁港に向けて帰航中、潤滑油が、本件こし器のカバーの上部に隙間を生じて漏えいしたことから、潤滑油の供給量が減少して主機のピストン等の潤滑が阻害され、クランク軸及び4番シリンダのシリンダライナ、ピストン、クランクピン軸受等が焼損して主機の運転ができなくなり、運航不能となったものと考えられる。</p> <p>本件こし器は、ナットの締付け力が不足した状態で主機の運転が続けられ、機関振動等を受けて緩んだことから、カバーの上部に隙間を生じたものと考えられる。</p> <p>平座金は、交換されることなく使用が続けられたことから、材料の劣化等を生じて油密が保たれなくなっていたものと考えられる。</p>
<p><b>原因</b></p>	<p>本インシデントは、本船が、平潟漁港に向けて帰航中、潤滑油が、本件こし器のカバーの上部に隙間を生じて漏えいしたため、潤滑油の供給量が減少して主機のピストン等の潤滑が阻害され、クランク軸及び4番シリンダのシリンダライナ、ピストン、クランクピン軸受等が焼損して主機の運転ができなくなったことにより発生したものと考えられる。</p>
<p><b>参考</b></p>	<p>本インシデント後、本船では、主機の潤滑油圧力、温度等の各スイッチを交換して同種事故等による被害の軽減を講じた。</p> <p>今後の同種事故等の再発防止に役立つ事項として、次のことが考えられる。</p> <ul style="list-style-type: none"> <li>・ナットは、遠心こし器を組み立てて締め付けた後、ナット及びカバーに合マークを入れ、運転中、同マークにずれが生じていないことで、緩んでいないことを確認できるようにすることが望ましい。</li> <li>・平座金は、遠心こし器を開放整備するごとに交換すること。</li> <li>・主機は、運転する前にスタータスイッチをONにして各警報装置に異常がないことを確認すること。</li> </ul>

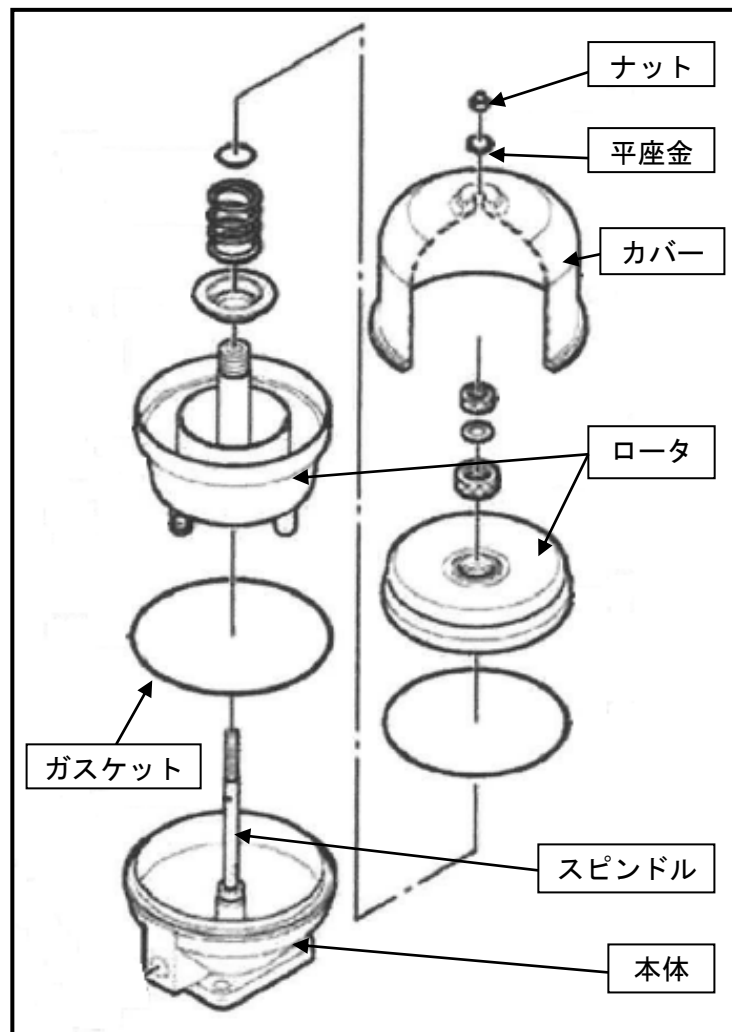
図1 本件こし器の組立図

本件こし器は、本体とカバーにガスケットを挟み込んで油密を保つ構造であり、内部に設けられたロータが本体中心のスピンドルを軸に流入する潤滑油の圧力で回転して潤滑油中のスラッジ等の異物を遠心分離できるようになっており、スピンドルの上端のねじ部をナットで締め付けてカバーを本体に圧着させ、平座金がカバーとナットとの間に取り付けられて油密を保持していた。

平座金は、本件こし器を開放整備した際には交換するよう推奨されている。（図 1 参照）

甲板員Aは、本件こし器を開放整備した際には平座金を再使用していた。
