船舶インシデント調査報告書

インシデント種類	運航不能（燃料供給不能）
発生日時	平成26年10月27日 22時15分ごろ
発生場所	静岡県御前崎市御前埼南東方沖 御前埼灯台から真方位154° 3.8海里付近 （概位 北緯34° 32.4′ 東経138° 15.5′）
インシデントの概要	液化ガスばら積船 ^{りょうざん} 菱山丸は、東北東進中、船内電源が喪失して運航不能となった。
インシデント調査の経過	平成26年10月28日、本インシデントの調査を担当する主管調査官（横浜事務所）を指名した。 なお、後日、1人の地方事故調査官を新たに指名した。 原因関係者から意見聴取を行った。
事実情報 船種船名、総トン数 船舶番号、船舶所有者等 L×B×D、船質 機関、出力、進水等	液化ガスばら積船 菱山丸、698トン 135250、吉野汽船有限会社 64.90m×11.00m×5.00m、鋼 ディーゼル機関、1,765kW、平成8年12月
乗組員等に関する情報	船長 男性 55歳 三級海技士（航海） 免許年月日 昭和63年11月24日 免状交付年月日 平成25年8月5日 免状有効期間満了日 平成30年11月23日 機関長 男性 60歳 四級海技士（機関） 免許年月日 昭和62年4月24日 免状交付年月日 平成24年5月2日 免状有効期間満了日 平成29年7月1日
死傷者等	なし
損傷	なし
気象・海象	気象：天気 晴れ、風向 北北西、風力 6、視界 良好 海象：波高 約1.5～2.0m
インシデントの経過	本船は、船長及び機関長ほか2人が乗り組み、ブタンガスを積載し、京浜港横浜区根岸に向けて御前埼南東方沖を東北東進中、平成26年10月27日22時15分ごろ1号発電機の回転数が下がって警

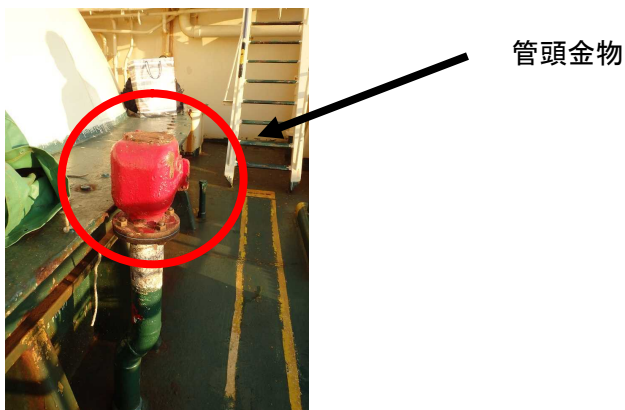
<p>報が鳴り、予備の2号発電機が始動したものの運転が継続できず、船内電源が喪失し、主機が停止した。</p> <p>機関長及び機関士は、3号発電機の始動を試みたが、始動することができなかった。</p> <p>船長は、機関長から船内電源を復旧することができない旨の報告を受けて船舶所有者及び海上保安庁に救助を要請した。</p> <p>本船は、非常用蓄電池を使用して航海灯及び運転不自由船の灯火を表示させて漂流していたところ、巡視艇が来援してえい航が開始され、船舶所有者が手配したタグボートに引き継がれて28日17時35分ごろ静岡県清水市清水港内に錨泊した。</p> <p>本船は、錨泊中、機関長が、A重油サービスタンク及び‘左舷3番A重油タンク’（以下「本件タンク」という。）に海水が混入していることを認め、A重油サービスタンクからドレンコックにより海水を抜き、A重油の使用タンクを本件タンクから右舷3番A重油タンクに切り替えて発電機を運転し、船内電源を復旧した。</p> <p>本船は、29日16時50分ごろ清水港に着岸し、造船所手配による船級協会の臨時検査を受け、本件タンク及び外板からの燃料漏れがないことを確認し、臨時に航行する許可を得た。</p> <p>本船は、清水港で本件タンクからA重油（約12kl）を抜き取り、京浜港において揚げ荷役を行った後、11月8日清水港の造船所で、本件タンクの気密試験並びに腐食を生じていた測深管及び空気抜き管の整備を行って船級協会から航行する許可を得た。</p> <p>（写真1 本件タンクの空気抜き管 参照）</p>
<p>その他の事項</p>	<p>本船は、本インシデント時、喫水が船首約3.45m、船尾約4.70mであった。</p> <p>本船は、24日山口県岩国市岩国港出港後から本インシデント発生までの間、最大風力6の風浪を左舷側から受け続けていた。</p> <p>本件タンクは、容量が約22klで、燃料を搭載する際、容量の85%を限度としていた。</p> <p>本船は、燃料のA重油が、本件タンクと右舷3番A重油タンクから移送先のA重油サービスタンク（容量約950ℓ）を経て発電機に供給されていた。</p> <p>本件タンクの空気抜き管は、上甲板の左舷側通路に設置され、通常はキャンバス製のカバーが掛けられていたが、海上が時化れば海水がかかるような場所にあり、先端の管頭金物内部に腐食を生じていた。</p> <p>本件タンクの空気抜き管の管頭金物は、円形状の弁により、外部からの海水の混入を防ぎ、本件タンク内に圧力が上昇すると外部に空気が抜ける構造になっていた。</p>

<p>船体・機関等の関与 気象・海象等の関与 判明した事項の解析</p>	<p>あり あり</p> <p>本船は、御前埼南東方沖を東北東進中、発電機の燃料油系統に海水が混入したことから、発電機が停止して船内電源が喪失し、主機が運転できなくなり、運航不能となったものと考えられる。</p> <p>本件タンクは、空気抜き管の管頭金物から海水が混入したと考えられるが、その状況を明らかにすることはできなかった。</p>
<p>原因</p>	<p>本インシデントは、本船が、御前埼南東方沖を東北東進中、発電機の燃料油系統に海水が混入したため、発電機が停止して船内電源が喪失し、主機の運転ができなくなったことにより発生したものと考えられる。</p>
<p>参考</p>	<p>船舶所有者は、本インシデント後、次の事故対策を講じた。</p> <ul style="list-style-type: none"> ・ 本件タンクは、空気抜き管の管頭金物までの甲板上の高さが760mmから1,400mmに伸ばされた。 ・ 本件タンクは、空気抜き管の管頭金物が、フロートボール入り自動開閉型管頭金物に取り替えられた。 ・ 本件タンクは、測深管の腐食部分が切り替えられた。 <p>今後の同種事故等の再発防止に役立つ事項として、次のことが考えられる。</p> <ul style="list-style-type: none"> ・ 燃料サービスタンクのドレン抜きを適宜行い、ドレンの混入の有無を確認すること。 ・ 甲板上の空気抜き管の管頭金物の点検及び整備を定期的に行うこと。

写真1 本件タンクの空気抜き管
