## 船舶インシデント調査報告書

インシデント種類	運航不能（機関故障）
発生日時	平成27年4月9日 08時00分ごろ
発生場所	宮城県石巻市金華山南東方1,440海里付近 (概位 北緯28°29.0′ 東経169°02.0′)
インシデントの概要	漁船第五十一喜福丸は、操業中、ガバナ駆動装置が故障して運航不能となった。
インシデント調査の経過	平成27年6月8日、本インシデントの調査を担当する主管調査官（横浜事務所）ほか1人の地方事故調査官を指名した。 原因関係者から意見聴取を行った。
事実情報 船種船名、総トン数 船舶番号、船舶所有者等 L×B×D、船質 機関、出力、進水等	漁船 第五十一喜福丸、149トン MZ1-311（漁船登録番号）、喜福水産株式会社 31.25m(Lr)×6.50m×2.78m、鋼 ディーゼル機関、588kW、平成6年1月26日
乗組員等に関する情報	船長 男性 34歳 四級海技士（航海） 免許年月日 平成26年12月24日 免状交付年月日 平成26年12月24日 免状有効期間満了日 平成31年12月23日 機関長 男性 32歳 五級海技士（機関） 免許年月日 平成26年6月19日 免状交付年月日 平成26年6月19日 免状有効期間満了日 平成31年6月18日
死傷者等	なし
損傷	なし
気象・海象	気象：天気 曇り、風向 東、風力 3、視界 良好 海象：海上 平穏
インシデントの経過	本船は、船長及び機関長ほか12人（日本国籍4人、フィリピン共和国籍8人）が乗り組み、まぐろはえ縄漁の目的で平成27年4月1日10時00分ごろ宮城県気仙沼市気仙沼漁港を出港した。 本船は、金華山南東方沖の漁場で操業中、4月9日08時00分ごろ、主機が異音を発した。

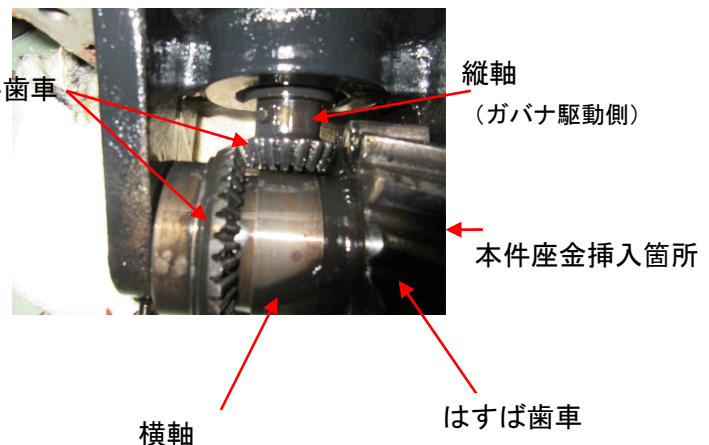
写真2 本件歯車

<p>船体・機関等の関与 気象・海象等の関与 判明した事項の解析</p>	<p>あり なし</p> <p>本船は、金華山南東方沖で主機を運転して操業中、本件座金が変形したことから、本件歯車の先端部分の摩耗が進行してガバナ駆動装置の横軸と縦軸のかみ合わせが不良となり、ガバナが出力しなくなってガバナによる燃料噴射ポンプの燃料噴射量が制御できず、主機の運転ができなくなり、運航不能となったものと考えられる。</p> <p>本件座金は、長年にわたって使用されていたことから、はずば歯車からの横方向への推力（スラスト）により変形したものと考えられるがその状況を明らかにすることはできなかった。</p> <p>本船は、取扱説明書にガバナ駆動装置の開放点検要領及び消耗部品交換等の記載がなかったことから、同駆動装置の開放点検が行われず、本件座金の変形に気付かなかったものと考えられる。</p>
<p>原因</p>	<p>本インシデントは、本船が、金華山南東方沖で主機を運転して操業中、本件座金の変形したため、本件歯車の先端部分の摩耗が進行してガバナ駆動装置の横軸と縦軸のかみ合わせが不良となり、ガバナが出力しなくなってガバナによる燃料噴射ポンプの燃料噴射量が制御できず、主機の運転ができなくなったことにより発生したものと考えられる。</p>
<p>参考</p>	<p>今後の同種事故等の再発防止に役立つ事項として、次のことが考えられる。</p> <ul style="list-style-type: none"> <li>・ガバナ駆動装置は、定期的に開放整備を行うこと。</li> <li>・機関製造業者は、取扱説明書にガバナ駆動装置の開放点検要領及び消耗部品交換等について記載することが望ましい。</li> </ul>
