船舶インシデント調査報告書

インシデント種類	運航不能（機関故障）
発生日時	平成27年10月30日 05時30分ごろ
発生場所	福島県双葉町東方沖 小良ヶ浜灯台から真方位084°31.2海里付近 （概位 北緯37°25.0′ 東経141°41.0′）
インシデントの概要	漁船第二十一清水丸は、北進中、主機が異音を発生して停止した。
インシデント調査の経過	平成27年12月7日、本インシデントの調査を担当する主管調査官（仙台事務所）ほか1人の地方事故調査官を指名した。 原因関係者から意見聴取を行った。
事実情報 船種船名、総トン数 船舶番号、船舶所有者等 L×B×D、船質 機関、出力、進水等	漁船 第二十一清水丸、19トン MG2-5607（漁船登録番号）、個人所有 19.03m (Lr) × 4.76m × 1.90m、FRP ディーゼル機関、736kW、平成9年11月25日 第210-44853号（船舶検査済票の番号）
乗組員等に関する情報	船長 男性 46歳 一級小型船舶操縦士・特殊小型船舶操縦士・特定 免許登録日 平成10年2月17日 免許証交付日 平成24年2月27日 （平成30年2月16日まで有効） 甲板員A 男性 71歳
死傷者等	なし
損傷	なし
気象・海象	気象：天気 晴れ、風向 北西、風速 約1～2m/s、視界 良好 海象：波向 南東、波高 約1～2m 日出時刻：05時55分
インシデントの経過	本船は、船長及び甲板員A（機関担当者）ほか甲板員4人が乗り組み、福島県いわき市塩屋埼東方沖におけるさんま漁の操業を終え、水揚げの目的で宮城県女川町女川港 <small>おながわ</small> に向けて双葉町東方沖を北進中、平成27年10月30日05時30分ごろ機関室で異音が発生するとともに主機が停止した。 船長は、操舵室で機関室監視モニタを見たところ、煙のようなものを認め、また、オイルの臭いも感じたため、火災が発生したと思い、

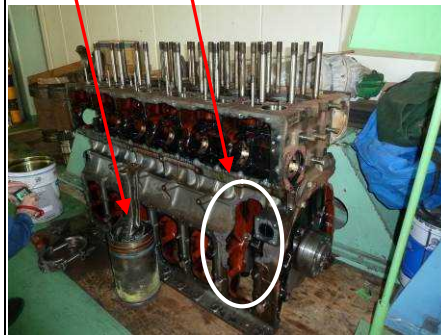
写真 1 主機

本船は、機関修理業者が点検した結果、主機 1 番シリンダのクランクピンボルトの折損、接続棒の曲損、ピストン及び接続棒大端キャップの破損、シリンダブロックの破口等の損傷が認められた。

シリンダブロックの破口

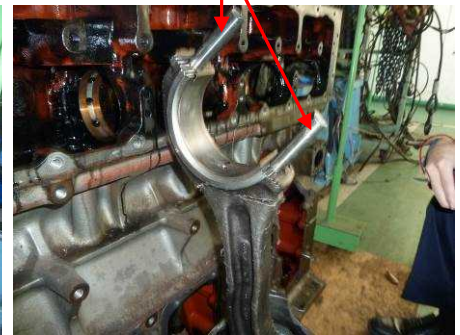
写真 2 クランクピンボルト

クランクピンボルトの折損

<p>船体・機関等の関与 気象・海象等の関与 判明した事項の解析</p>	<p>あり なし</p> <p>本船は、双葉町東方沖を北進中、主機1番シリンダのクランクピンボルトが折損したことから、接続棒大端キャップが接続棒大端部から離れてシリンダブロックを突き破り、主機の運転ができなくなり、運航が不能となったものと考えられる。</p> <p>主機は、約4年半前に機関整備業者によるピストン抜き出し整備等が行われた際、クランクピンボルトの点検が行われ、異常のないことが確認されており、クランクピンボルトが折損した要因を明らかにすることはできなかった。</p>
<p>原因</p>	<p>本インシデントは、夜間、本船が、双葉町東方沖を北進中、主機1番シリンダのクランクピンボルトが折損したため、接続棒大端キャップが接続棒大端部から離れてシリンダブロックを突き破ったことにより発生した可能性があると考えられる。</p>
<p>参考</p>	<p>今後の同種事故等の再発防止に役立つ事項として、次のことが考えられる。</p> <ul style="list-style-type: none"> ・クランクピンボルトは、目視による外観検査だけでなく、カラーチェックを実施して異常のないことを確認すること。 ・クランクピンボルトは、次回のピストン抜き出し整備までの主機の運転時間を考慮して交換しておくことが望ましい。

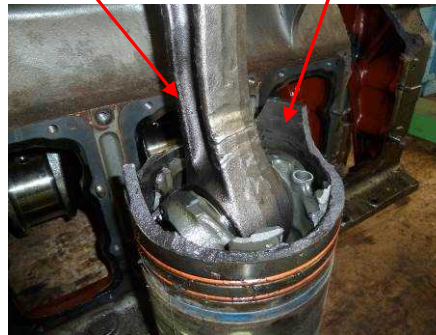
写真 3 ピストン及び接続棒

接続棒の曲損

ピストンの破損

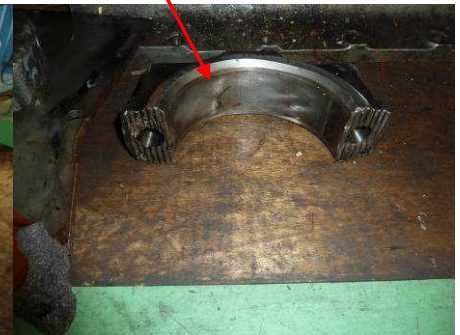
写真 4 接続棒大端キャップ

接続棒大端キャップの破損
