船舶インシデント調査報告書

平成28年8月4日

運輸安全委員会（海事専門部会）議決

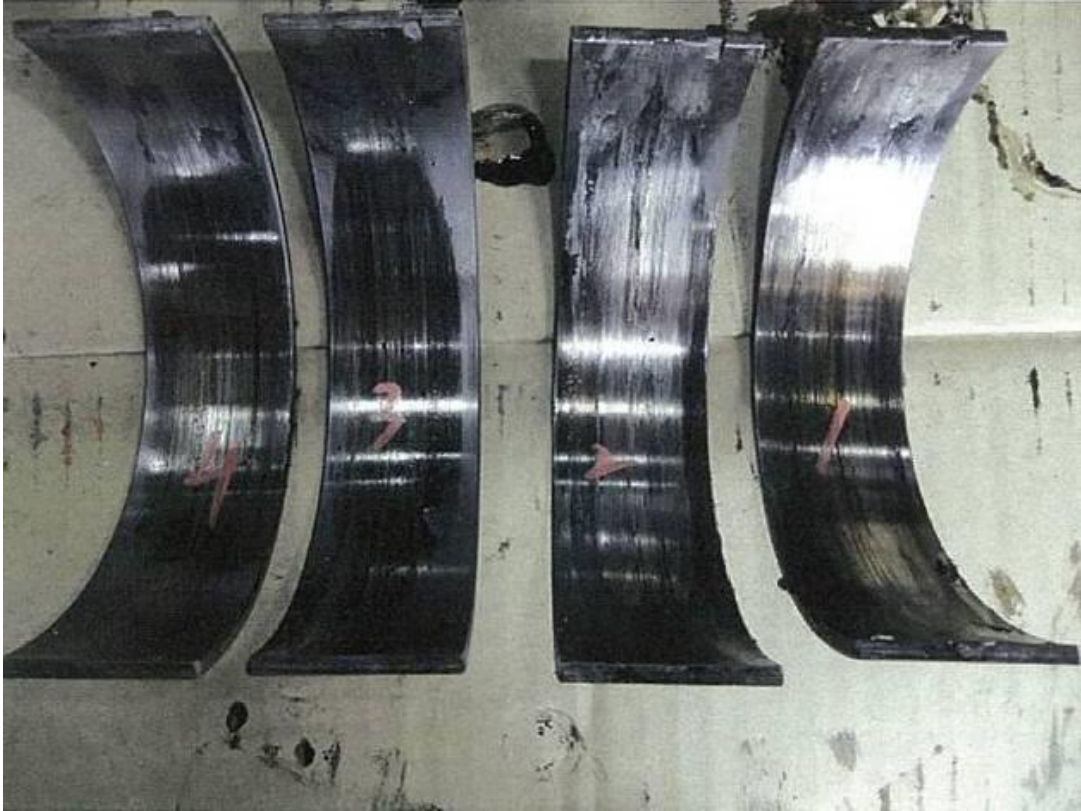
写真1 主軸受メタルの損傷状況

<p>機の開放点検を行ったところ、1～4番シリンダの主軸及び主軸受メタルが焼損していたので、主機を換装した。</p> <p>(付図1 インシデント発生経過概略図、写真1 主軸受メタルの損傷状況 参照)</p>
その他の事項	<p>本船は、平成26年2月に中古で購入された際、主機のシリンダヘッドを開放して点検を行った以降、開放点検が行われておらず、購入以前の主機の整備状況も不明であった。</p> <p>本船は、平成27年7月ごろから少し白煙が出るようになり、主機の潤滑油の消費量も多くなり、1日に約10～13ℓの潤滑油を補給しなければならない状態であった。</p> <p>本船は、潤滑油の消費量が多かったので、漁期が終わったら整備業者に依頼して主機の点検を行う予定であった。</p> <p>主機は、潤滑油量が約70ℓであり、3か月ごとに潤滑油及びオイルフィルタの交換が行われていた。</p> <p>主機の潤滑油は、6番シリンダ側から順に各シリンダの主軸受に供給されていた。</p> <p>主機の運転時間は、月平均約210時間であった。</p> <p>船長は、実質的な船長から潤滑油の消費量が多いということを聞いていたが、同船長が急に入院したので、2月9日から本船の運航に携わっていたものの、潤滑油の消費状況のことを忘れており、この間、出航前の点検を行っておらず、主機の潤滑油も補給していなかった。</p> <p>船長は、主機が停止した後に警報が鳴ったものの、警報の種類を確認していなかった。</p>
分析 乗組員等の関与 船体・機関等の関与 気象・海象等の関与 判明した事項の解析	あり あり なし <p>本船は、三重埼西北西方沖を南東進中、主機の潤滑油が不足して主軸受の潤滑が阻害されたことから、主軸及び主軸受メタルが焼損し、主機の運転ができなくなり、運航不能となったものと考えられる。</p> <p>主機は、潤滑油の消費量が1日約10～13ℓの状態であったところ、潤滑油が補給されずに3日間運転されたことから、潤滑油不足に陥ったものと考えられる。</p> <p>船長は、本船の実質的な船長から潤滑油の消費状況を聞いていたものの、急に同船長が入院して本船の運航に携わることになり、潤滑油の消費状況のことを失念したことから、潤滑油を補給していなかったものと考えられる。</p>

<p>潤滑油が不足して主軸受の潤滑が阻害されたため、主軸及び主軸受メタルが焼損し、主機の運転ができなくなったことにより発生したものと考えられる。</p>
<p>参考</p>	<p>今後の同種事故等の再発防止及び被害の軽減に役立つ事項として、次のことが考えられる。</p> <ul style="list-style-type: none"> ・ 主機を始動する際には、潤滑油量等の点検を行い、同油量が不足している場合には、規定量になるように補給すること。 ・ 主機の潤滑油消費量が多い場合には、速やかに整備業者による点検を実施すること。

右側から1番シリンダ、2番シリンダ、3番シリンダ、4番シリンダの順
