## 船舶インシデント調査報告書

インシデント種類	運航阻害
発生日時	平成28年5月1日 10時20分ごろ
発生場所	兵庫県姫路市姫路港飾磨区南方沖 飾磨西防波堤東灯台から真方位169° 1,900m付近 （概位 北緯34°44.7′ 東経134°39.2′）
インシデントの概要	旅客船しろやまは、北東進中、主機の遠隔操縦が困難となった。
インシデント調査の経過	平成28年5月1日、本インシデントの調査を担当する主管調査官（神戸事務所）ほか1人の地方事故調査官を指名した。 原因関係者から意見聴取を行った。
<b>事実情報</b> 船種船名、総トン数 船舶番号、船舶所有者等 L×B×D、船質 機関、出力、進水等	旅客船 しろやま、113トン 141076、高速いえしま株式会社（A社） 32.95m×6.30m×2.61m、アルミニウム合金 ディーゼル機関2基、1,472kW（合計）、平成21年9月
乗組員等に関する情報	船長 男性 49歳 五級海技士（航海） 免許年月日 昭和62年12月21日 免状交付年月日 平成23年12月22日 免状有効期間満了日 平成29年12月20日 機関長 男性 59歳 五級海技士（機関）（機関限定） 免許年月日 昭和56年8月5日 免状交付年月日 平成23年11月8日 免状有効期間満了日 平成28年11月7日
死傷者等	なし
損傷	なし
気象・海象	気象：天気 晴れ、無風、視界 良好 海象：海上 平穏
インシデントの経過	本船は、船長及び機関長ほか甲板員1人が乗り組み、旅客71人を乗せ、姫路市家島港を出港し、船長が操船して入港予定場所である姫路港飾磨区の航路の南側出入口南西方約2.5海里を約17ノットの対地速力で北東進中、平成28年5月1日10時15分ごろ両舷主機の遠隔操縦装置の警報が鳴った。

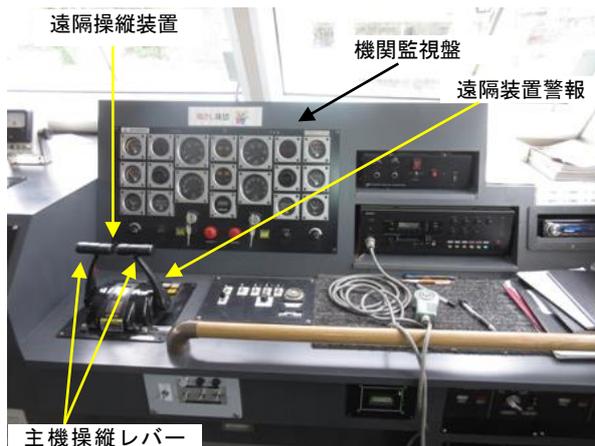
写真2 遠隔操縦装置

<p>機関室にいた機関長は、遠隔操縦装置等を点検したものの、不具合箇所を発見できなかった。</p> <p>船長は、姫路港飾磨区の航路入口付近で、念のため速力を落とそうと主機操縦レバーを下げたものの、速力が低下しなかったため、入港を諦め、東方へ向けて航走していたところ、舵も使用できなくなった。</p> <p>本船は、10時20分ごろ、船長が機関長へ主機を停止するよう指示し、機関長が機側で主機を停止した。</p> <p>本船は、船長が、旅客に本インシデントの状況を説明し、携帯電話でA社に連絡してA社担当者が海上保安庁に本インシデントの発生を通報した。</p> <p>旅客は、付近を航行中の船舶（1隻）及び来援したA社が運航する船舶（1隻）に全員が移乗して姫路港に向かい、けが人等はいなかった。</p> <p>本船は、A社が手配した船舶によって家島港に向けてえい航された。</p> <p>甲板員は、入港準備のために船首のウインチの作動確認をしようとしていたところ、同ウインチが作動しないので機関室の主配電盤を点検した際、AC220V給電盤の充電器電源と表示されたブレーカ（以下「本件ブレーカ」という。）のレバーが下がって「切」となっていることに気付き、同レバーを上げて「入」とした。</p> <p>本船は、定係地に係留され、乗組員にけが等はなかった。</p> <p>本船は、定係地に係留後、整備業者等により点検が行われ、DC24Vバッテリーの電圧が低下していたので、全て（8個）交換され、本件ブレーカを「入」にして遠隔操縦装置等が正常に作動することが確認された。</p> <p>（付図1 インシデント発生経過概略図、写真1 本船の右舷側 参照）</p>
<p>その他の事項</p>	<p>本船は、船橋甲板に操舵室、船体中央部の上甲板下に機関室がそれぞれ設けられていた。</p> <p>操舵室は、船首側の右舷側に機関操縦レバー及び機関監視盤が、中央部に操舵装置が、左舷側に航海計器類が設置されていた。</p> <p>機関室は、中央部の左右にそれぞれ主機が、船首側の左舷寄りに左舷側から順にDC24V及びAC100Vの給電盤、AC220Vの給電盤及び発電機盤で構成された主配電盤が、左右の舷側船首側にDC12Vのバッテリー4個（2列）が納められた収納箱各1個が、それぞれ配置されていた。</p> <p>バッテリーは、2個を直列につないでDC24Vとして使用されていた。</p> <p>バッテリーは、各収納箱の船首側の2個が、主機始動用であり、主機</p>

| | <ul style="list-style-type: none"><li>・主機遠隔操縦装置の警報が鳴動した場合には、遠隔操作の作動確認を行うこと。</li></ul> |

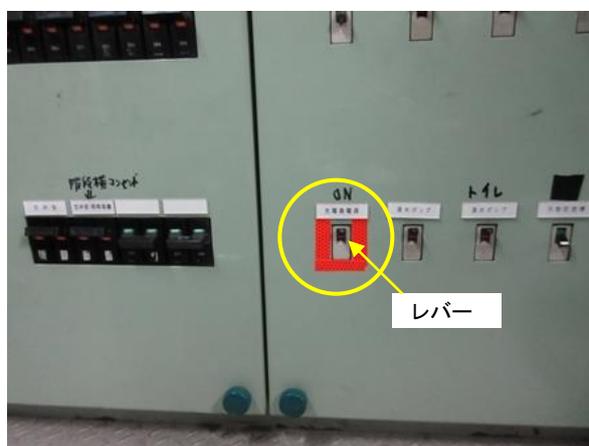
写真4 本件ブレーカ

<p>付きのオルタネータにより充電され、主機始動モータにつながれ、また、船尾側の2個が、機器の制御、監視等の船内電源（以下「制御電源」という。）用であり、本件ブレーカを介した後のAC220Vを変圧し、整流器で整流したDC24Vにより充電され、制御電源に通電されていた。</p> <p>本件ブレーカは、床から高さ約0.25mのところであり、入港後も「入」とされていた。</p> <p>発電機は、本インシデント当時、通常に運転されていた。</p> <p>機関長は、ふだん、毎朝、主機等の始動時に、また、航海中、1時間に1回程度、機関室を見回っており、本インシデント発生当日も機関室を点検した際、本件ブレーカを含めて異常がないと思っていた。</p> <p>本船は、1日に約5～6時間、主機、発電機等を運転していた。</p> <p>遠隔操縦装置の製造会社担当者は、本インシデント後に点検調査した際、本インシデント発生当時に本件ブレーカが「切」となっていたことを聞き、本件ブレーカが「切」となっていたので、制御電源用バッテリーが充電されない状態で制御電源が使用され、充電量が不足して制御電源の電圧が低下し、遠隔操縦装置の作動が停止して主機の遠隔操作が困難になったと思った。</p> <p>（写真2 遠隔操縦装置、写真3 主配電盤、写真4 本件ブレーカ、写真5 バッテリー収納箱 参照）</p>
<p><b>分析</b></p> <p>乗組員等の関与 船体・機関等の関与 気象・海象等の関与 判明した事項の解析</p>	<p>不明 あり なし</p> <p>本船は、姫路港南方沖を北東進中、本件ブレーカが「切」となっていたことから、制御電源用バッテリーの充電量が不足し、同バッテリーの電圧が低下して遠隔操縦装置の作動が停止し、主機の遠隔操作が困難となり、運航が阻害されたものと考えられる。</p> <p>本件ブレーカのレバーが下がって「切」となっていたことについては、その経緯を明らかにすることはできなかった。</p>
<p><b>原因</b></p>	<p>本インシデントは、本船が、姫路港南方沖を北東進中、本件ブレーカが「切」となっていたため、制御電源用バッテリーの充電量が不足し、同バッテリーの電圧が低下して遠隔操縦装置の作動が停止し、主機の遠隔操作が困難となったことにより発生したものと考えられる。</p>

<p><b>参考</b></p>	<p>A社は、本インシデント後、主機始動用のバッテリーと制御電源用のバッテリーの間に切替えスイッチを取り付け、相互に併用できるようにした。</p> <p>今後の同種事故等の再発防止及び被害の軽減に役立つ事項として、次のことが考えられる。</p> <ul style="list-style-type: none"> <li>・制御電源用のブレーカスイッチの状態を定期的に確認すること。</li> </ul>
