船舶インシデント調査報告書

平成28年9月15日
 運輸安全委員会（海事専門部会）議決
 委員 庄司邦昭（部会長）
 委員 小須田 敏
 委員 根本美奈

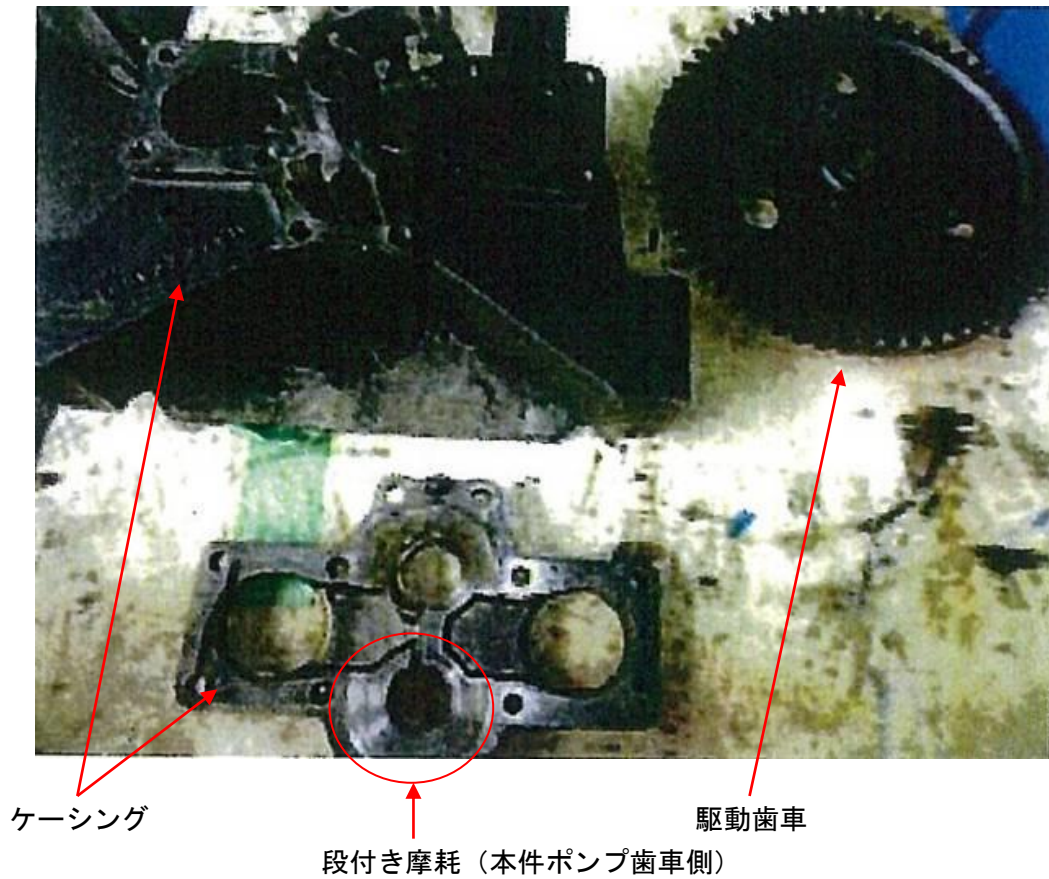
<p>年5月13日04時50分ごろ、突然、主機の潤滑油圧力低下警報が作動したので、船長が主機を中立運転としたところ、主機が停止した。</p> <p>船長は、甲板員Aと共に機関室へ行って潤滑油の量等を確認した後、主機のターニングを行ったが回らなかったため、主機の運転を諦めた。</p> <p>本船は、船長が漁労長に連絡し、僚船にえい航されて三重式見港で水揚げを行った後、機関整備業者に主機を点検してもらったところ、2番シリンダのクランクピン、クランクピン軸受及び連接棒大端部が焼損していた。</p> <p>機関整備業者は、その後、本船の主機を陸揚げして機関整備業者が開放点検を行ったところ、機付潤滑油ポンプに損傷を認め、修理した。</p> <p>(付図1 インシデント発生経過概略図 参照)</p>
<p>その他の事項</p>	<p>主機の潤滑油ポンプは、歯車ポンプであり、駆動側のポンプ歯車(以下「本件ポンプ歯車」という。)軸と同軸受部との間隙が大きく、本件ポンプ歯車とケーシングとの接触面に段付き摩耗が生じており、また、本件ポンプ歯車を駆動させる駆動歯車のキーが折損して同歯車が空回りする状態であった。</p> <p>主機は、平成9年12月に換装され、4～5年ごとに開放整備が行われていたが、付属のポンプ類については、整備が行われていなかった。</p> <p>主機の運転時間は、月平均約230時間であった。</p> <p>主機の潤滑油は、約3か月ごとに交換されていた。</p> <p>(付図2 潤滑油ポンプの概略図、写真1 潤滑油ポンプのケーシング及び駆動歯車の状況、写真2 ポンプ歯車の状況、写真3 潤滑油ポンプのケーシングに付いた段付き摩耗の状況 参照)</p>
<p>分析</p> <p>乗組員等の関与</p> <p>船体・機関等の関与</p> <p>気象・海象等の関与</p> <p>判明した事項の解析</p>	<p>あり</p> <p>あり</p> <p>なし</p> <p>本船は、端島南南西方沖を北東進中、主機の潤滑油ポンプが損傷して潤滑油の供給ができず、潤滑が阻害されたことから、2番シリンダのクランクピン、クランクピン軸受等が焼損して主機の運転ができなくなり、運航不能となったものと考えられる。</p> <p>主機の潤滑油ポンプは、経年使用によって本件ポンプ歯車軸と同歯車軸受部との間隙が大きくなったことから、本件ポンプ歯車とケーシングとが金属接触するようになり、本件ポンプ歯車を駆動させる駆動歯車のキーが折損して同歯車が空回りし、潤滑油の供給ができなくなったものと考えられる。</p>

写真1 潤滑油ポンプのケーシング及び駆動歯車の状況

原因	本インシデントは、夜間、本船が、端島南南西方沖を北東進中、主機の潤滑油ポンプが損傷して潤滑油の供給ができず、潤滑が阻害されたため、2番シリンダのクランクピン、クランクピン軸受等が焼損し、主機の運転ができなくなったことにより発生したものと考えられる。
参考	今後の同種事故等の再発防止に役立つ事項として、次のことが考えられる。 ・ 主機の潤滑油ポンプは、適切な時期に開放点検を行うこと。

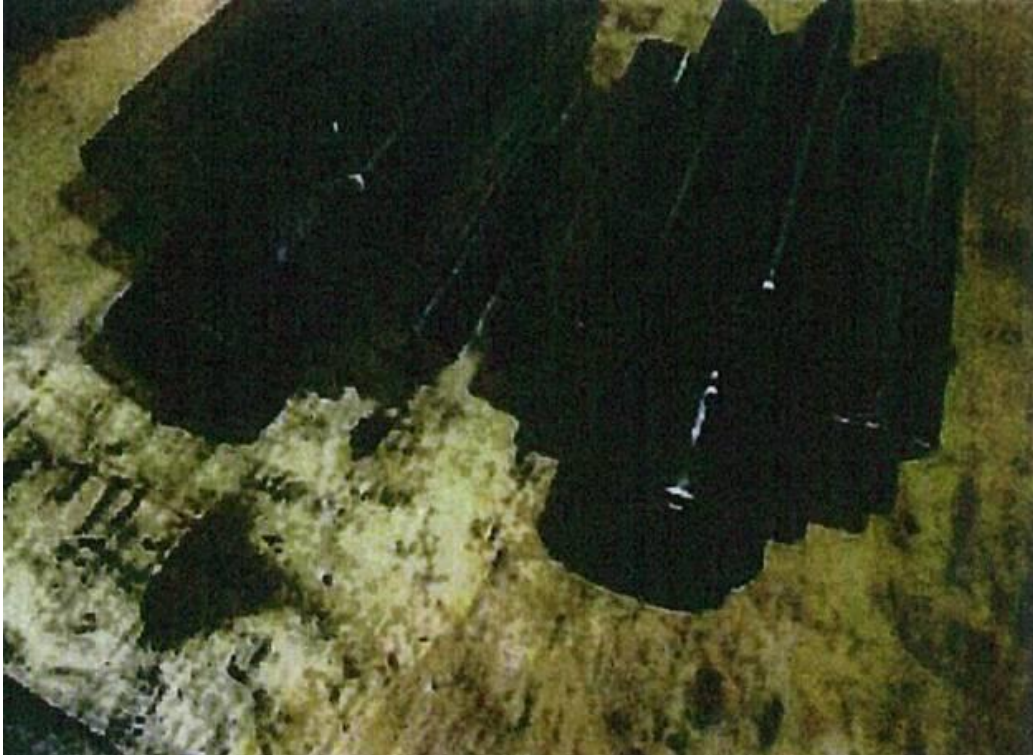
写真2 ポンプ歯車の状況

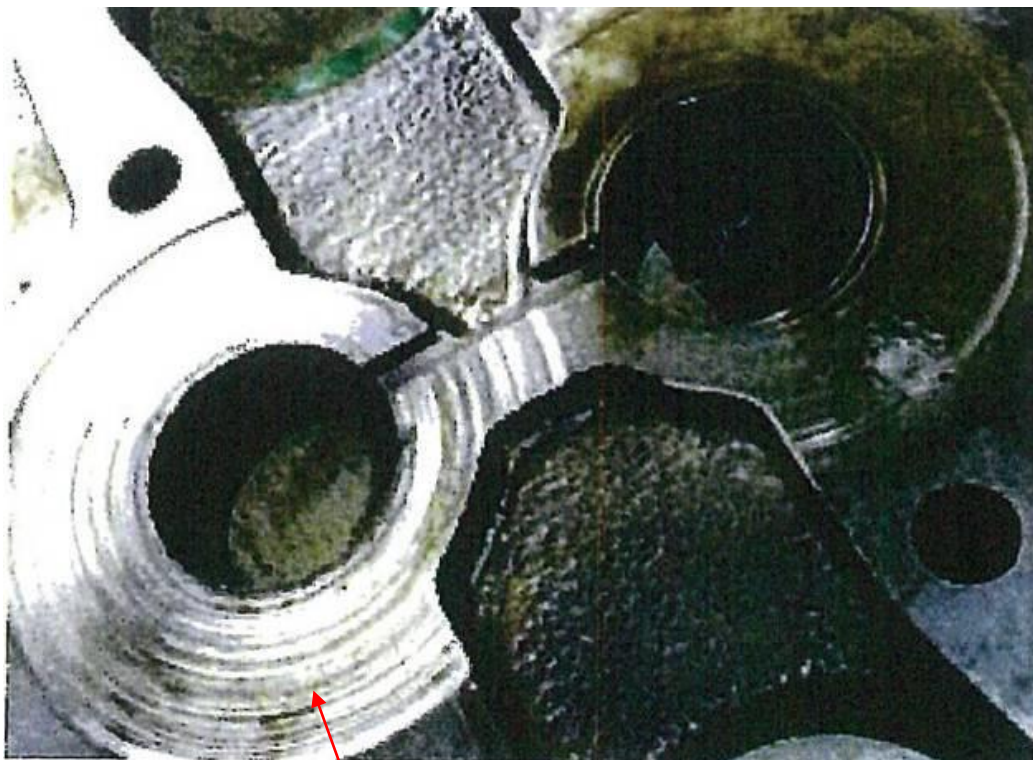
写真3 潤滑油ポンプのケーシングに付いた段付き摩耗の状況

段付き摩耗（本件ポンプ歯車側）
