船舶インシデント調査報告書

平成29年1月26日

運輸安全委員会（海事専門部会）議決

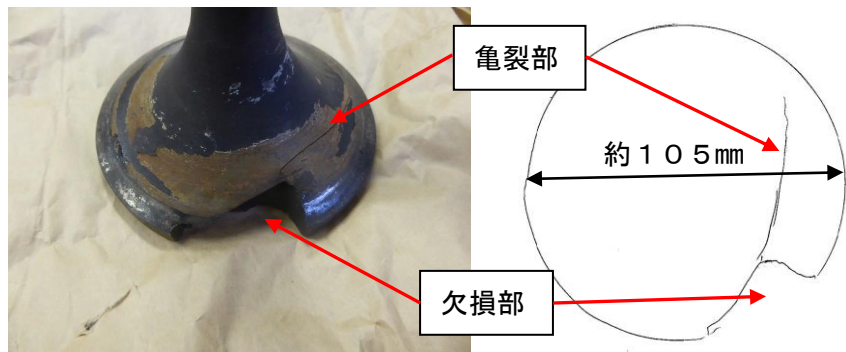
写真1 排気弁の弁傘部

本船は、入港後、機関部乗組員が主機4番シリンダのシリンダヘッドを取り外したところ、排気弁の弁傘部に長さ約40mm、幅約15mmの欠損及び長さ約56mmの亀裂が、1本の排気弁上端に段付き摩耗が、過給機のタービン翼及びノズルリングに曲損等がそれぞれ発見され、また、排気弁の欠損部が過給機内で発見された。

図1 弁傘部の破損状況

主機4番シリンダの排気弁は、経年使用により、運転中に1本の排気弁上端と弁押えとの隙間が過大となり、開弁及び閉弁時に大きな衝撃が繰り返し弁棒に作用し、弁傘部が欠損した可能性があると考えられる。

本インシデント後、船舶所有者は、使用時間が不明である主機の全シリンダの吸気弁及び排気弁を取り替えた。

- ・吸気弁及び排気弁は、使用時間の管理を行い、定期的に交換する

ことが望ましい。
--	----------

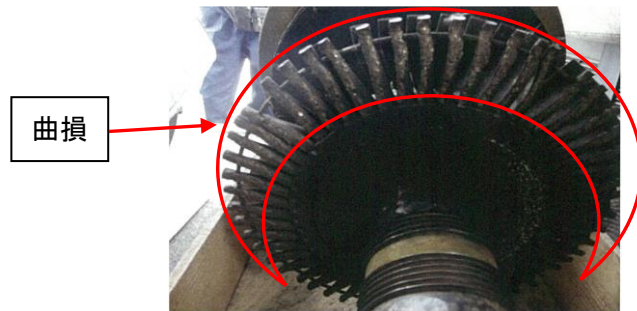
写真2 タービン翼

主機過給機は、排気弁の弁傘部の欠損した破片が過給機に入り、タービン翼及びノズルリングに曲損等が発生したものと考えられる。

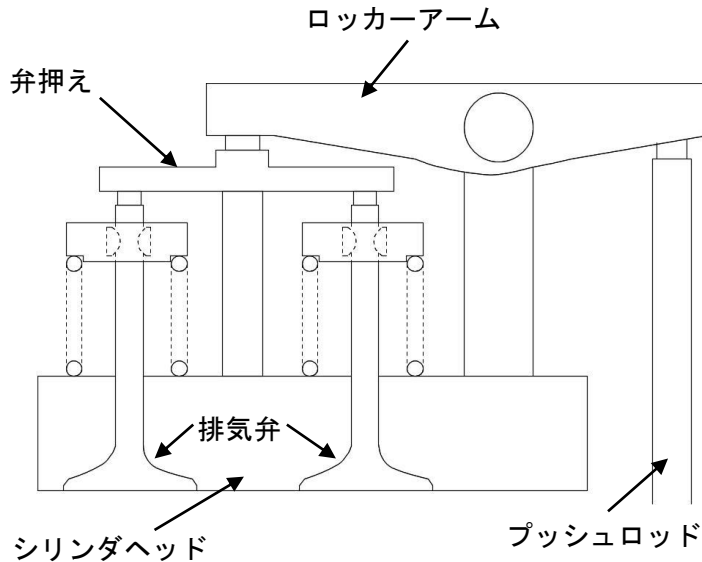
図2 排気弁組立図

主機は、過給機付4サイクル6シリンダのディーゼル機関で、各シリンダには、船尾側から順に番号が付けられており、各シリンダヘッドに吸気弁及び排気弁が2本ずつ取り付けられていて、それぞれ1個の弁押えが2本の吸気弁又は排気弁を同時に押し下げるよう、弁押えと弁上端との隙間調整が行われていた。
