船舶インシデント調査報告書

インシデント種類	運航不能（機関故障）
発生日時	平成27年12月20日 09時00分ごろ
発生場所	宮城県気仙沼市気仙沼港東北東方沖 <small>りくぜんおさきま</small> 陸前御崎岬灯台から真方位077° 24.3海里付近 （概位 北緯38° 57.0′ 東経142° 16.0′）
インシデントの概要	漁船第十八 <small>たきはま</small> 瀧濱丸は、操業中、主機が停止し、運航不能となった。
インシデント調査の経過	平成28年4月6日、本インシデントの調査を担当する主管調査官（仙台事務所）ほか1人の地方事故調査官を指名した。 原因関係者から意見聴取を行った。
事実情報 船種船名、総トン数 船舶番号、船舶所有者等 L×B×D、船質 機関、出力、進水等	漁船 第十八瀧濱丸、19.92トン MG2-6390（漁船登録番号）、個人所有 17.99m (Lr) × 3.75m × 1.30m、FRP ディーゼル機関、478.10kW、昭和54年11月 第243-25984号（船舶検査済票の番号）
乗組員等に関する情報	船長 男性 58歳 一級小型船舶操縦士・特殊小型船舶操縦士・特定 免許登録日 平成2年5月25日 免許証交付日 平成26年11月25日 （平成32年5月24日まで有効）
死傷者等	なし
損傷	なし
気象・海象	気象：天気 晴れ、風向 北西、風力 2、視界 良好 海象：波高 約1m
インシデントの経過	本船は、船長ほか4人が乗り組み、気仙沼港の東北東方沖でかじき等流し網漁の操業中、平成27年12月20日09時00分ごろ主機が停止して運航不能となり、来援した僚船にえい航されて気仙沼港に入港した。 本船は、気仙沼港入港後、機関修理業者による主機の開放点検が行われ、主機冷却清水タンクに冷却清水がなく、6番シリンダのシリンダカバーパッキンの一部及び冷却清水連結管リングに焼損、同焼損箇所からの冷却清水の漏えい、燃料噴射弁のノズルチップ先端部に熱腐食及び冷却清水冷却器（多管円筒型熱交換器）の胴側（清水側）に

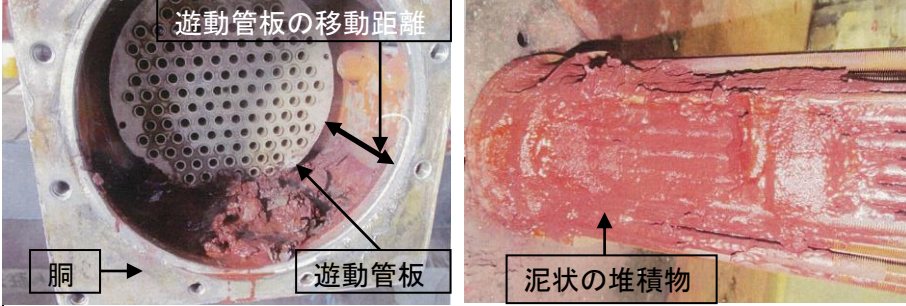
<p>泥状の堆積物が確認された。(写真1、写真2参照)</p>

<p>写真1 冷却清水冷却器の管側 写真2 冷却清水冷却器の胴側</p>
<p>その他の事項</p>	<p>本船は、平成25年6月に中古船として購入されてから冷却清水冷却器の開放整備を行っておらず、主機を年間約4,500時間使用していた。</p> <p>機関取扱説明書には、約2,000時間ごとに冷却清水冷却器の開放整備を行うように記載されていた。</p> <p>機関修理業者は、主機の開放点検の結果、冷却清水冷却器の胴側に泥状の堆積物が溜まって同冷却器の熱交換能力が低下し、6番シリンダの燃焼室内で異常燃焼が起り、シリンダカバーパッキン、冷却清水連結管リング等が焼損し、同焼損箇所から冷却清水が漏えいして冷却清水量が不足し、シリンダライナが過熱して焼き付き、主機の運転ができなくなったものと推察した。</p>
<p>分析</p> <p>乗組員等の関与</p> <p>船体・機関等の関与</p> <p>気象・海象等の関与</p> <p>判明した事項の解析</p>	<p>あり</p> <p>あり</p> <p>なし</p> <p>本船は、気仙沼港東北東方沖において、かじき等流し網漁の操業中、冷却清水冷却器の熱交換能力が低下したことから、冷却清水温度が上昇して6番シリンダの燃焼室内で異常燃焼が起り、同シリンダの冷却清水連結管リング等に焼損が生じ、同焼損箇所から冷却清水が漏えいして冷却清水量が不足し、シリンダライナが過熱して焼き付き、主機の運転ができなくなり、運航不能となったものと考えられる。</p> <p>本船は、船長が平成25年6月に購入して以来、冷却清水冷却器の開放整備を行っていなかったことから、冷却清水冷却器の胴側に泥状の堆積物が溜まり、同冷却器の熱交換能力が低下したものと考えられる。</p>
<p>原因</p>	<p>本インシデントは、本船が、気仙沼港東北東方沖において、かじき等流し網漁の操業中、冷却清水冷却器の熱交換能力が低下したため、冷却清水温度が上昇して6番シリンダの燃焼室内で異常燃焼が起り、同シリンダの冷却清水連結管リング等に焼損が生じ、同焼損箇所から冷却清水が漏えいして冷却清水量が不足し、シリンダライナが</p>

過熱して焼き付き、主機の運転ができなくなったことにより発生した ものと考えられる。
参考	今後の同種事故等の再発防止及び被害の軽減に役立つ事項として、 次のことが考えられる。 ・冷却清水冷却器は、機関製造業者が推奨する間隔で開放整備を行 うことが望ましい。
