## 船舶インシデント調査報告書

インシデント種類	運航不能（機関故障）
発生日時	平成28年2月23日 09時00分ごろ
発生場所	東京都父島南東方沖 <small>ふたみ</small> 二見港丸山灯台から真方位116°204海里付近 （概位 北緯25°26.0′ 東経145°41.0′）
インシデントの概要	漁船第六十三 <small>よがかつ</small> 佐賀勝丸は、帰航中、主機が運転できなくなり、運航不能となった。
インシデント調査の経過	平成28年2月24日、本インシデントの調査を担当する主管調査官（横浜事務所）ほか1人の地方事故調査官を指名した。 原因関係者から意見聴取を行った。
<b>事実情報</b> 船種船名、総トン数 船舶番号、船舶所有者等 L×B×D、船質 機関、出力、進水等	漁船 第六十三佐賀勝丸、122トン KO1-875（漁船登録番号）、有限会社佐賀勝丸 37.70m×5.69m×2.48m、FRP ディーゼル機関、743kW、平成10年11月26日
乗組員等に関する情報	船長 男性 41歳 四級海技士（航海）（履歴限定） 免許年月日 平成21年12月24日 免状交付年月日 平成26年11月28日 免状有効期間満了日 平成31年12月23日 漁労長 男性 48歳 四級海技士（航海）（履歴限定） 免許年月日 平成元年2月1日 免状交付年月日 平成25年12月16日 免状有効期間満了日 平成31年1月31日 機関長 男性 47歳 四級海技士（機関）（機関限定） 免許年月日 平成7年12月22日 免状交付年月日 平成24年1月26日 免状有効期間満了日 平成29年2月11日
死傷者等	なし
損傷	なし
気象・海象	気象：天気 曇り、風向 北東、風力 3、視界 良好

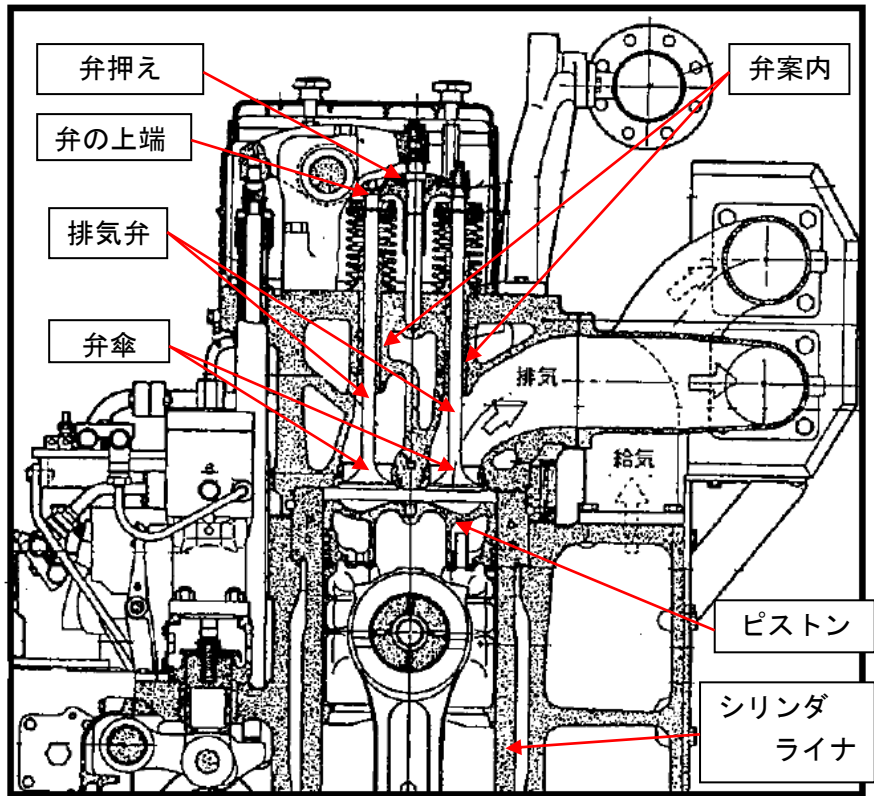
図1 主機上部の断面図

本船は、勝浦漁港に向けて帰航中、主機の4番シリンダの排気弁が固着したことから、排気弁が同シリンダのピストン頂部と接触し、ピストン及びシリンダライナが損傷して主機の運転ができなくなり、運航不能となったものと考えられる。

主機は、4番シリンダにおいて、弁案内が摩耗して排気弁との隙間が過大となった状態で運転が続けられたことから、排気中のカーボン等の燃焼生成物が同隙間に侵入して排気弁が固着したものと考えられる。

きなくなったことにより発生したものと考えられる。
<b>参考</b>	今後の同種事故等の再発防止に役立つ事項として、次のことが考えられる。 ・ 弁案内は、機関取扱説明書に記載された交換基準を遵守すること。
