船舶インシデント調査報告書

平成29年1月26日
 運輸安全委員会（海事専門部会）議決
 委員 庄 司 邦 昭（部会長）
 委員 小須田 敏
 委員 根 本 美 奈

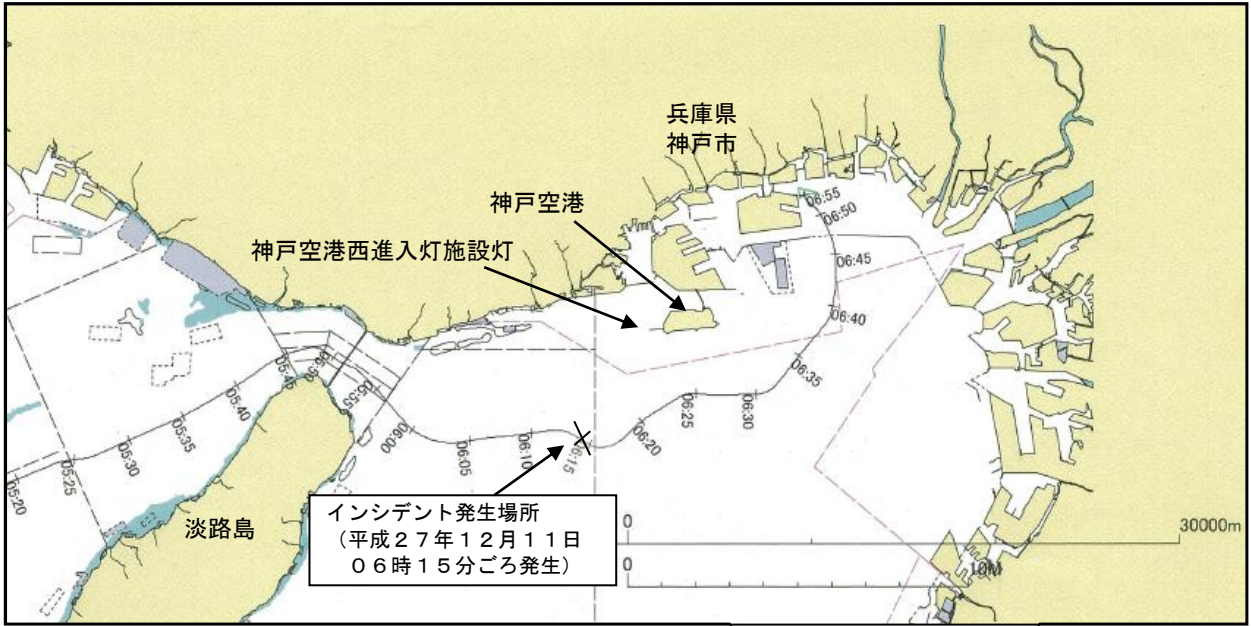
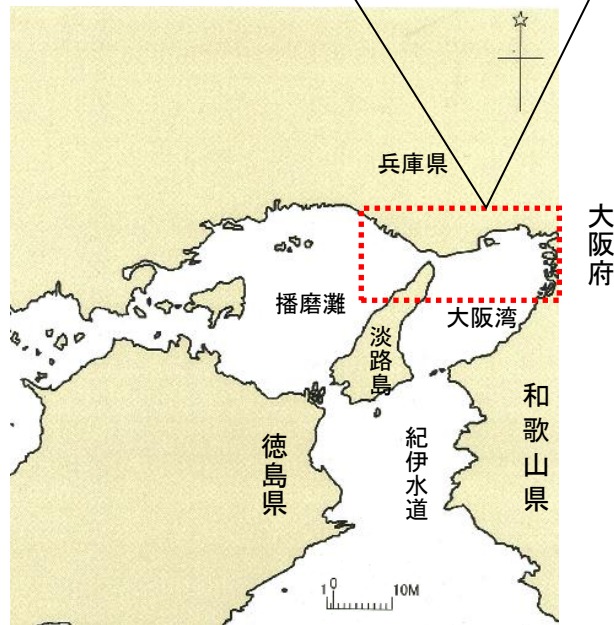
付図1 インシデント発生経過概略図

インシデント発生時も継続中であった。
インシデントの経過	<p>本船は、船長ほか24人が乗り組み、旅客225人を乗せ、車両207台を積載し、神戸空港南西方沖を約18ノットの対地速力で手動操舵により南東進中、平成27年12月11日06時15分ごろ、波高約3～4mの波浪を右舷方から受けて船体が左舷側に約12°～13°傾斜した。</p> <p>船長は、乗組員に船内の点検を命じ、車両甲板の車両同士が接触して車両が損傷したとの報告を受けた。</p> <p>本船は、阪神港神戸区のフェリーターミナルに着岸後、車両等の損傷を確認したところ、セミトレーラ等35台に凹損を生じていた。 (付図1 インシデント発生経過概略図、写真1 セミトレーラの移動の状況 参照)</p>
その他の事項	<p>本船は、関門港新門司区～阪神港神戸区間の航路に就航しているフェリーであり、下層から順に、第1甲板が機関室等、第2甲板から第4甲板までが車両甲板、第5甲板及び第6甲板が旅客室、第7甲板が船橋及び乗組員居住区となっており、車両を積載するランプウェイが第3甲板の船首部及び船尾部にそれぞれ設置されていた。</p> <p>本船は、本インシデント発生当時、第2甲板に乗用車が、第3甲板及び第4甲板にセミトレーラ及びトラックが積載されていた。</p> <p>船長は、出航前に、船橋のパソコンで見たA社が契約する民間気象情報会社の気象情報等により、航行中の波浪を南からの波高約1.0mと予想したので、積載車両のラッシング等の実施を乗組員に指示しなかった。</p> <p>船長は、本航路（北九州～神戸）の航行経験が約20年あったが、大阪湾において本インシデント当時の高さの波浪を初めて経験した。</p> <p>セミトレーラ等は、本インシデント当時、船首尾方向に積載され、積載車両の移動止めとしてタイヤと甲板との間にウエッジ（くさび）が入れられており、また、セミトレーラの補助脚が接する甲板表面には砂入りの滑り止め塗料が塗られていた。</p> <p>乗組員は、本インシデント後の点検で、一部のセミトレーラの補助脚が滑って左舷方向に約0.6～0.7m移動し、側壁又は他の車両に接触していたのを認めた。</p> <p>A社の安全管理規程は、本インシデント発生当時、船体の横方向からの波が波高3.5m以上に達するおそれがある場合に積載車両のラッシング等を実施することとなっていた。</p>

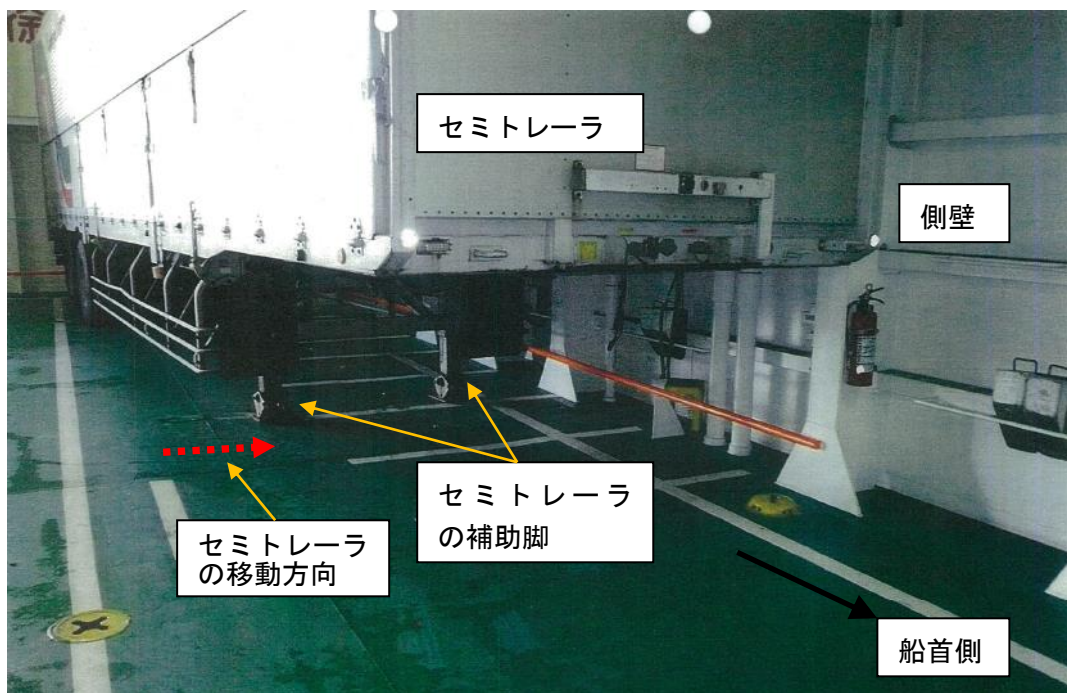
<p>の波浪を受けて船体が左舷側に傾斜し、車両甲板に積載していたセミトレーラが移動したことから、他の車両に接触したものと考えられる。</p> <p>左舷側に移動したセミトレーラは、ラッシングベルトで固縛されていなかったことから、本船が右舷方から波高約3～4mの波浪を受けて左舷側に傾斜し、セミトレーラの補助脚が滑って左舷側に移動したものと考えられる。</p> <p>船長は、出航前に、民間気象情報会社の気象情報により、波高を約1.0mと予想したことから、積載車両のラッシング等を指示していなかったものと考えられる。</p>
<p>原因</p>	<p>本インシデントは、本船が、神戸空港南西方沖を南東進中、右舷方から波浪を受けて船体が動揺し、車両甲板に積載していたセミトレーラが移動したため、他の車両に接触したことにより発生したものと考えられる。</p>
<p>参考</p>	<p>A社は、本インシデント後、次の対策を講じた。</p> <ul style="list-style-type: none"> ・安全管理規程の作業基準を見直し、船体が横揺れすると予想される波向の波浪で、有義波高が2m以上に達するおそれがあると認めるときはウエッジの増強を、有義波高が3m以上に達するおそれがあると認めるときは積載大型特殊自動車等の固縛の実施等を、有義波高が3.5m以上に達するおそれがあると認めるときは全積載車両の固縛の実施等を行うこととした。 ・車両甲板の滑り止め用塗料の塗装部の補修を、乗組員により実施した。 ・民間気象情報会社との契約を波高の予測値を含め、港及び途中海域の情報を停泊中又は航海中を問わずに入手できるものに変更した。

写真1 セミトレーラの移動の状況
