## 船舶インシデント調査報告書

平成29年1月19日  
 運輸安全委員会（海事専門部会）議決  
 委員 庄 司 邦 昭（部会長）  
 委員 小須田 敏  
 委員 根 本 美 奈

インシデント種類	運航不能（機関故障）
発生日時	平成28年6月4日 00時00分ごろ
発生場所	福岡県宗像市沖ノ島北北西方沖 沖ノ島灯台から真方位350° 12.5海里（M）付近 （概位 北緯34° 27.0′ 東経130° 03.7′）
インシデントの概要	漁船嘉栄丸は、操業中、主機が停止し、運航不能となった。
インシデント調査の経過	平成28年8月12日、本インシデントの調査を担当する主管調査官（門司事務所）ほか1人の地方事故調査官を指名した。 原因関係者から意見聴取を行った。
事実情報 船種船名、総トン数 船舶番号、船舶所有者等 L×B×D、船質 機関、出力、進水等	漁船 嘉栄丸、19トン NS2-15668（漁船登録番号）、個人所有 19.19m（Lr）×3.79m×1.64m、FRP ディーゼル機関、478.08kW、昭和63年6月30日 第244-17090号（船舶検査済票の番号）
乗組員等に関する情報	船長 男性 51歳 一級小型船舶操縦士・特殊小型船舶操縦士・特定 免許登録日 昭和60年8月8日 免許証交付日 平成27年3月16日 （平成32年8月7日まで有効）
死傷者等	なし
損傷	なし
気象・海象	気象：天気 晴れ、風向 南西、風速 約3m/s、視界 良好 海象：波高 約1.0m
インシデントの経過	本船は、船長ほか1人が乗り組み、沖ノ島北北西方沖において、主機駆動の集魚灯用発電機を運転しながら漂泊し、いか一本釣り漁の操業中、平成28年6月4日00時00分ごろ、機関室から大きな異常音が発生した。 船長は、機関室を確認したところ、主機から潤滑油が噴出しており、主機が間もなく停止するのを認めた。 船長は、機関室内に主機の部品が散乱していることを確認したので自力航行を断念し、僚船に救援を依頼した。 本船は、僚船にえい航されて長崎県対馬市志多賀漁港に帰った。

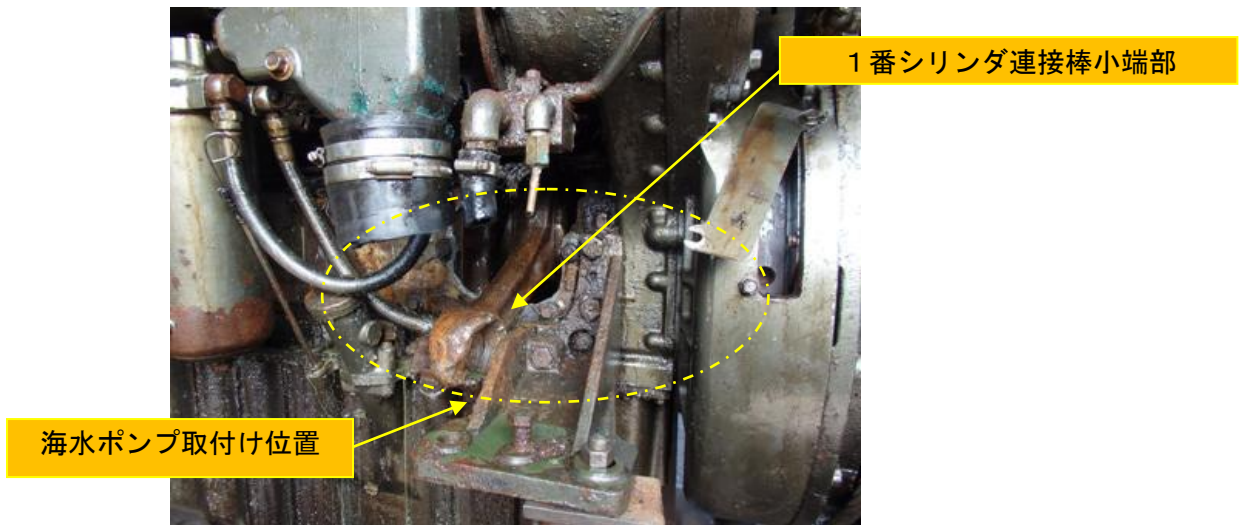
本船は、本インシデント後、志多賀漁港において、修理業者が主機の点検を行い、1番シリンダのピストンが、ピストンクラウン部の第1ピストンリング (トップリング) と第2ピストンリングとの間で割損しており、破損したピストンの上部が上死点 (クランク機構で回転力が発生しない最も高い地点) 付近でシリンダライナに固着していたが、他のシリンダのピストンには異常はなかった。

写真1 主機1番シリンダの状況

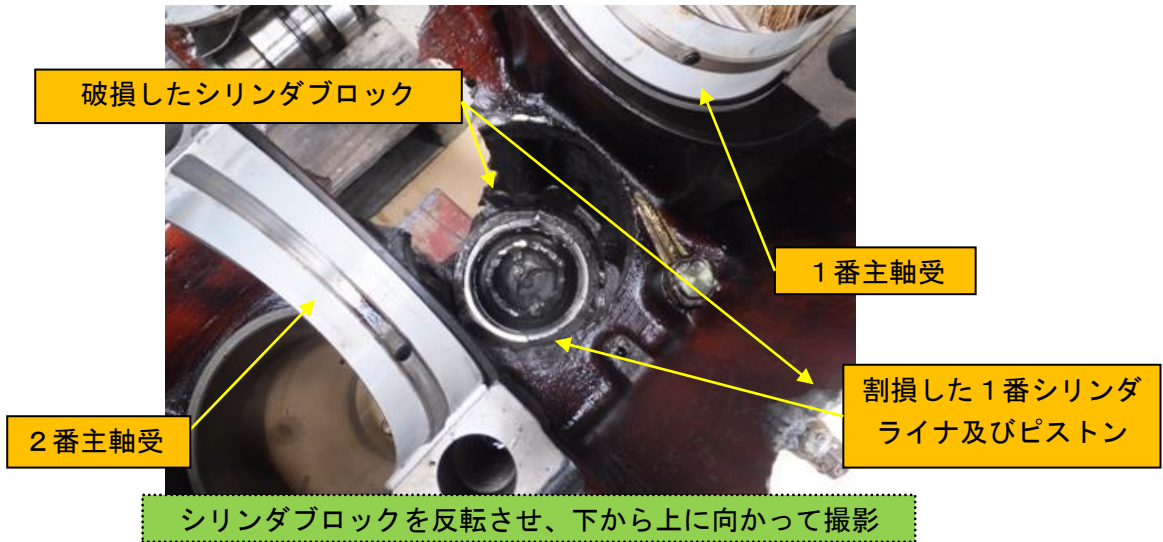
1番シリンダのシリンダライナは、つば部 (シリンダライナの上部に設けられたつばで、シリンダブロックとシリンダヘッドで挟み、固定するためのもの) の下端付近で破損し、シリンダライナ本体がクランク室内に落下し、粉碎された状態であった。

写真2 シリンダブロック内の状況

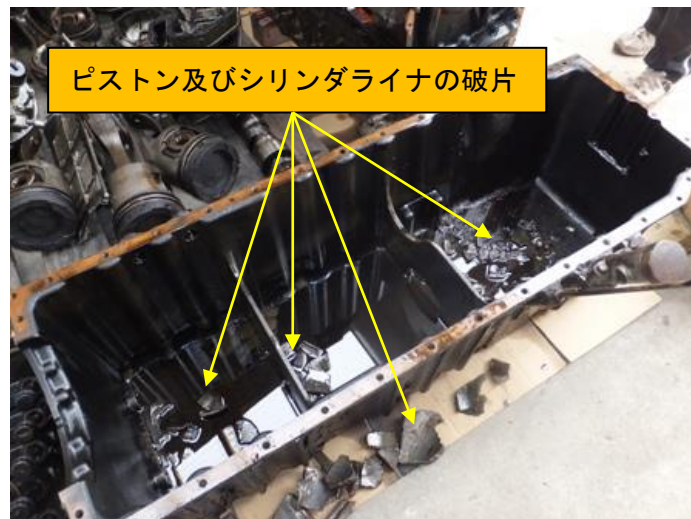
クランク室から回収されたピストン及びシリンダライナの破片には、熱損を示す変色部は認められなかったが、粉碎される過程で生じた深い傷のほか、運転中に生じたと思われる縦傷等があった。

写真3 クランク室内の状況

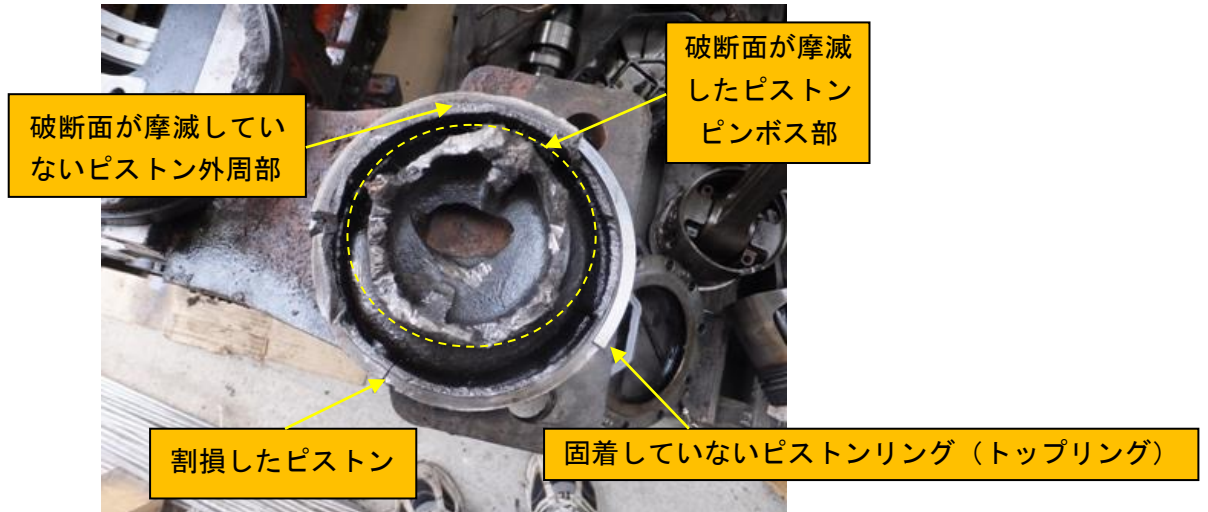
写真4 破損したピストン及びシリンダライナ

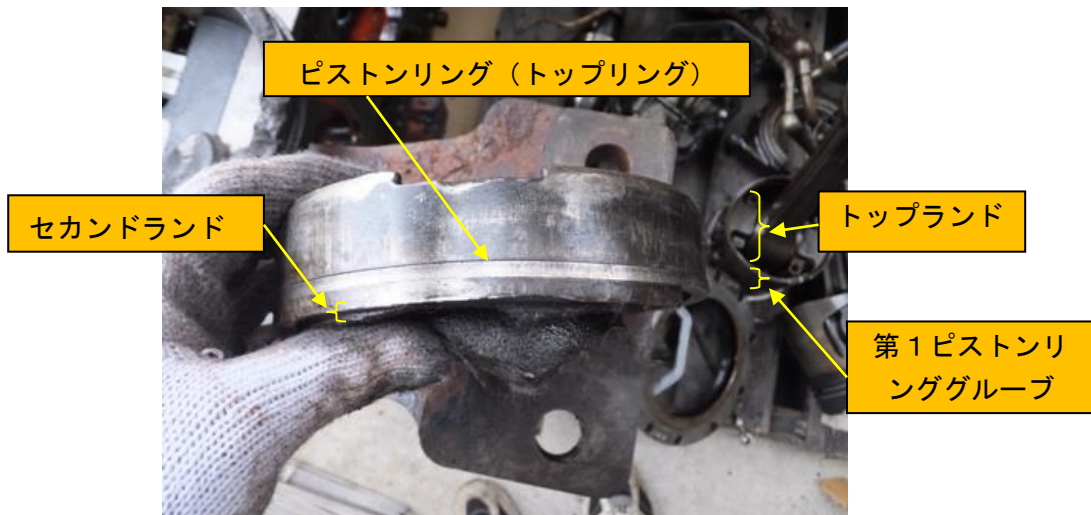
破損したピストンの破断面は、ピストンピンボス部全体が摩滅していたが、外周部の破断面には摩滅した箇所はなく、また、ピストン上部には第1ピストンリングが折損した状態で残っていたが、熱損を示す変色及びスカuffing (scuffing: 滑り方向へ走っている中程度から激しい程度のかき傷の組み合わせさった表面損傷の総称) を示す縦傷はなかった。

<b>原因</b>	本インシデントは、夜間、本船が、沖ノ島北北西方沖において、いか一本釣りをを行いながら漂泊中、主機の1番シリンダのピストンがピストンクラウン部で割損したため、主機の運転ができなくなったことにより発生したものと考えられる。
<b>参考</b>	今後の同種事故等の再発防止に役立つ事項として、次のことが考えられる。 <ul style="list-style-type: none"><li>・ 機関の運転時間及び整備の記録をすること。</li><li>・ 定期的な機関の開放点検を行うこと。</li></ul>

写真5 破損したピストンクラウン

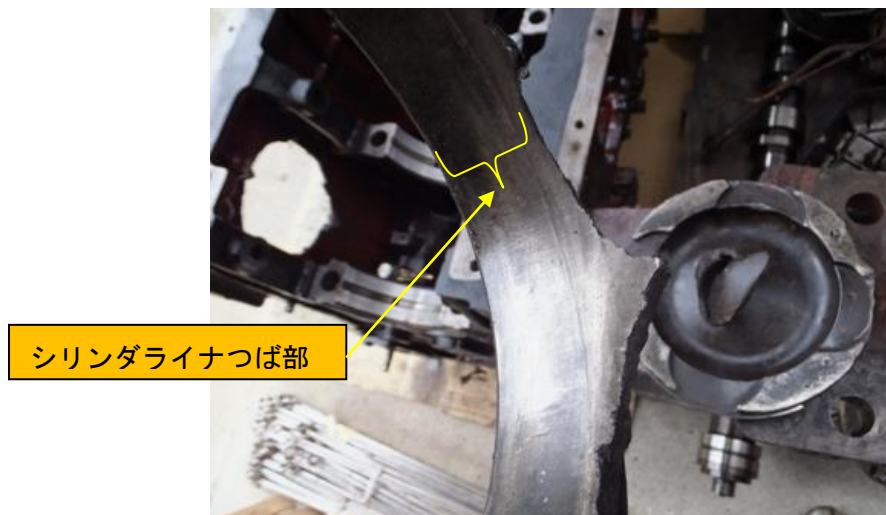
写真6 破損したシリンダライナ内面①

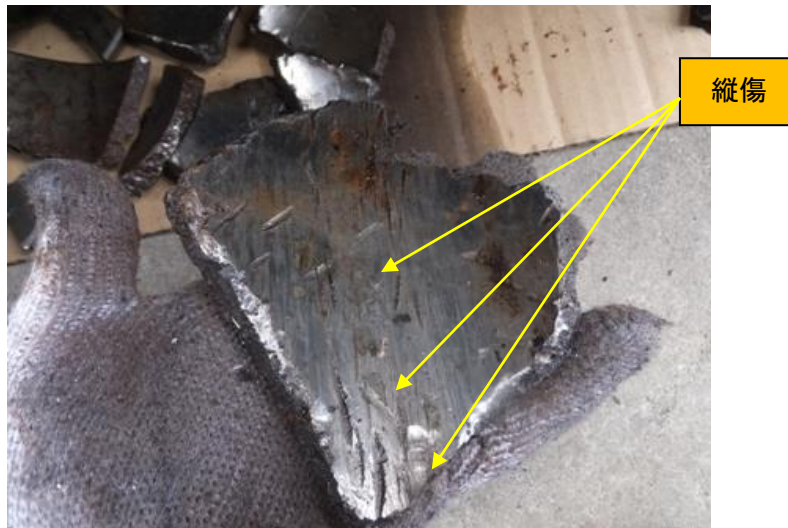
写真7 破損したシリンダライナ内面②

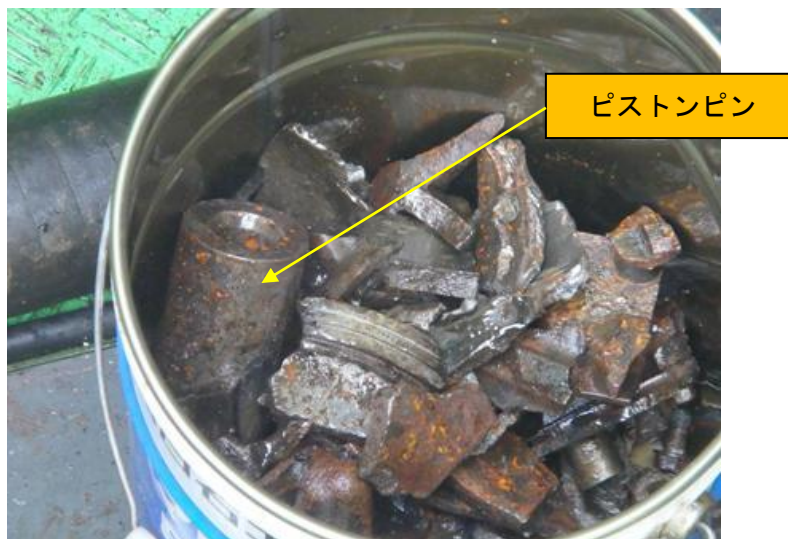
ピストンピンは、クランク室から回収されたが、熱損を示す変色はなかった。

写真8 ピストンピン等

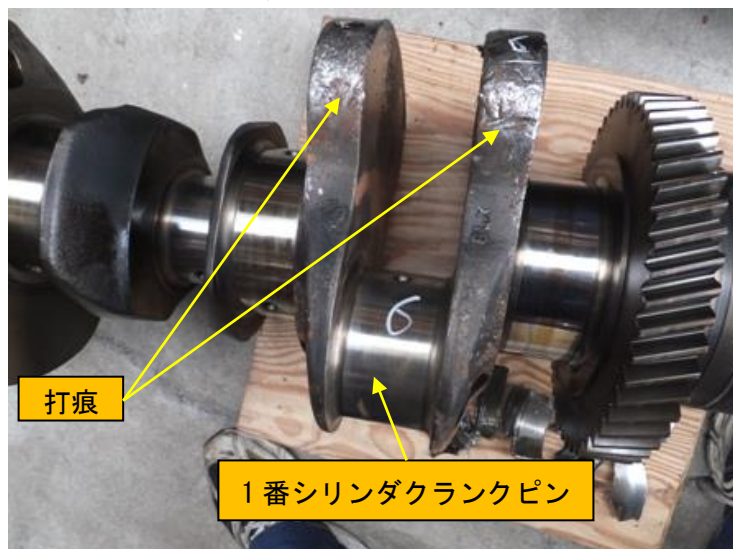
写真9 クランク軸

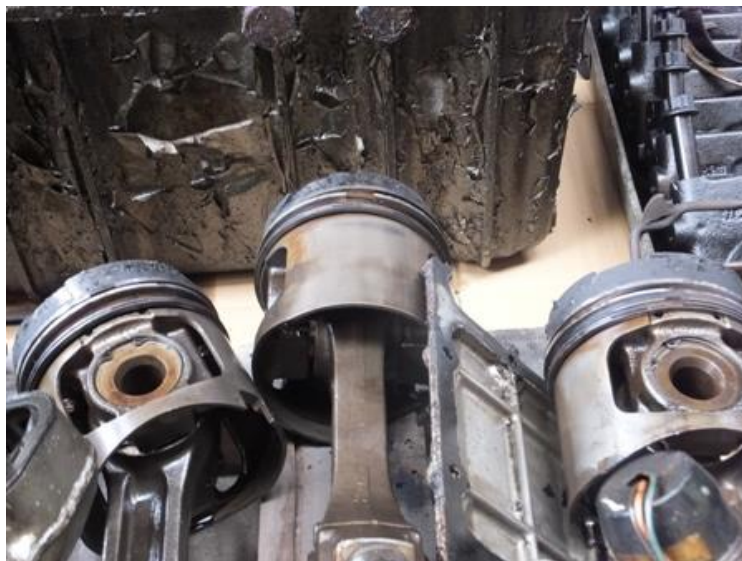
写真10 他のピストン等

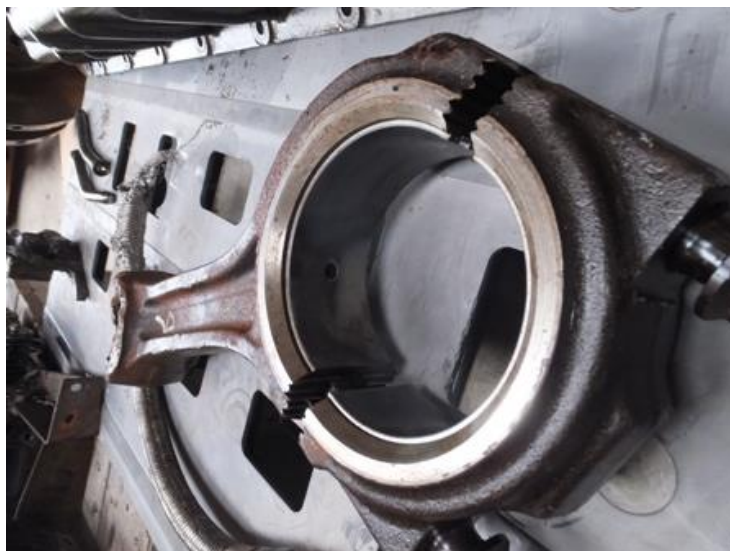
写真11 健全な接続棒大端部

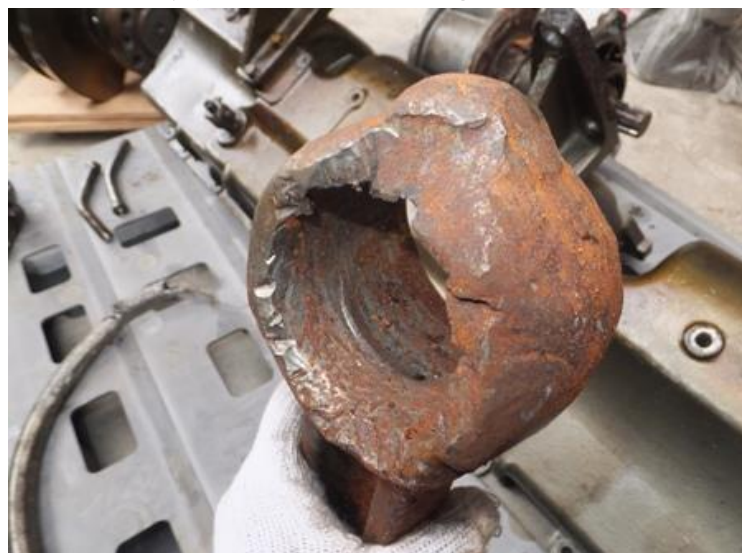
写真12 破損した接続棒小端部

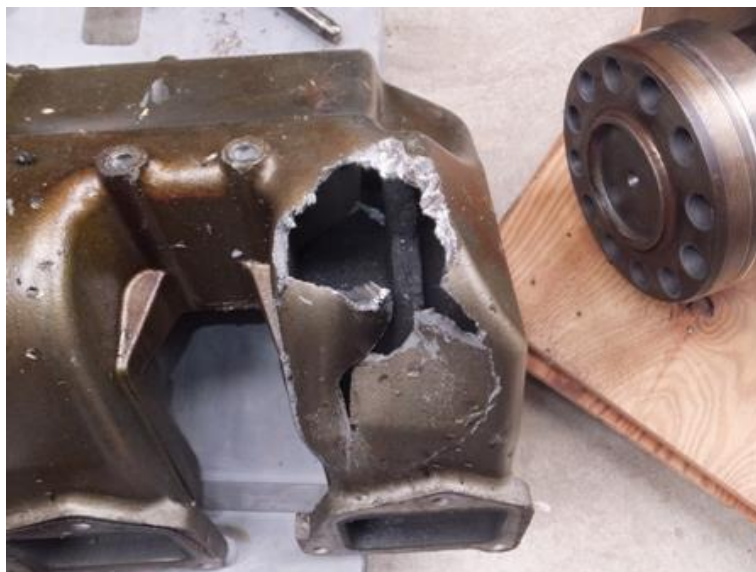
写真 1 3 破損した給気管

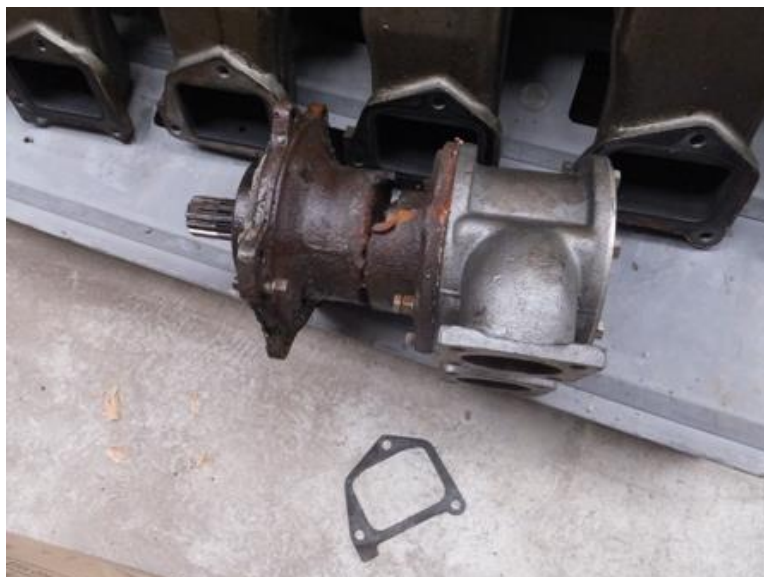
写真 1 4 破損した海水ポンプ
