船舶インシデント調査報告書

平成29年4月20日

運輸安全委員会（海事専門部会）議決

| インシデントの概要 | セメント運搬船絆永丸 ^{ほんえい} は、南進中、主機の運転ができなくなり、運航不能となった。 |

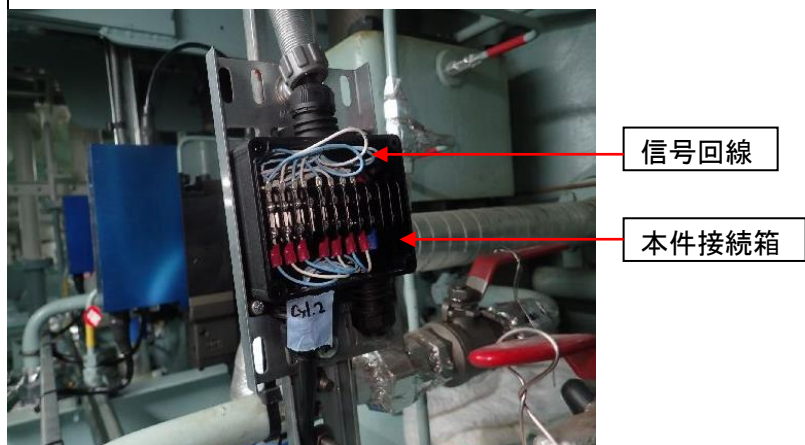
写真1 本件接続箱の内部

本船は、入港後、主機電子制御装置製造業者の担当者による点検が行われ、主機の全シリンダについて、‘主機電子制御装置の燃料噴射装置と主機接続箱との間に設置されていた接続箱’（以下「本件接続箱」という。）内で、信号回線どうしが接触して被覆が擦れ合い、内部の導線が剥き出しになった箇所が発見された。（写真1、写真2参照）

| <p>その他の事項</p> | <p>本船の主機電子制御装置は、信号回線が主回線と予備回線の2系統あり、非常時に対応できるようになっていたが、本インシデント当時、本件接続箱内で主回線及び予備回線の各導線が剥き出しになって接触し、電氣的に繋がった状態となり、信号回線が不安定になって主機の2番、4番及び6番シリンダの燃料ポンプへの作動信号が送信されない状態になっていた。</p> <p>本船は、入渠時の主機開放点検の際に容易に信号回線の取り外しができるよう本件接続箱が設置されていた。</p> |
| <p>分析</p> <p>乗組員等の関与 船体・機関等の関与 気象・海象等の関与 判明した事項の解析</p> | <p>なし あり なし</p> <p>本船は、久慈港南東方沖を南進中、主機電子制御装置において燃料噴射装置への信号回線の出力信号が不安定になったことから、主機の2番、4番及び6番シリンダの燃料ポンプが停止し、主機の運転ができなくなり、運航不能となったものと考えられる。</p> <p>本船の主機電子制御装置の信号回線は、本件接続箱内で主回線と予備回線とが、主機運転時の機関振動等で相互の配線の被覆が擦れ合ったことから、配線の導線が剥き出しになって接触し、主回線と予備回線とが電氣的に繋がった状態になり、信号回線の出力信号が不安定になったものと考えられる。</p> |

| | <p>について、被覆が擦れた部分の切除、接続端子を絶縁被覆付圧着端子に交換及び結束が行われたほか、本件接続箱取付け部に緩衝材（布）を取り付けて防振対策等が施され、通信異常の警報が発生しなくなった。（写真3参照）</p> <p>写真3 本件接続箱の防振対策等 （付図1 インシデント発生場所概略図 参照）</p> |
