船舶インシデント調査報告書

平成29年4月27日

運輸安全委員会（海事専門部会）議決

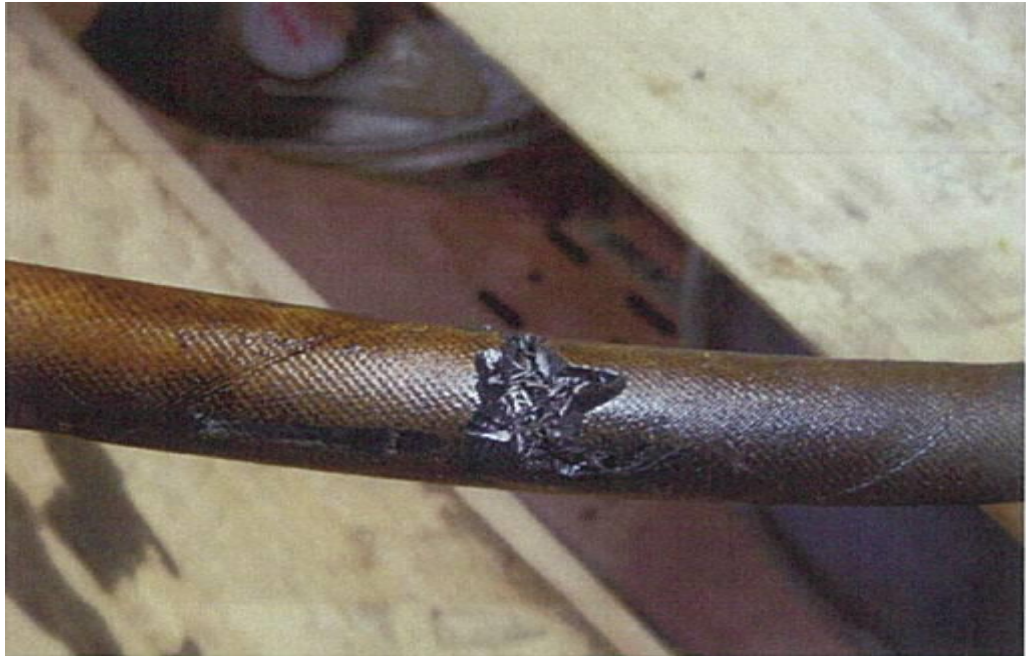
<p>点検したところ、‘主機の右舷中央下部にある潤滑油こし器の出口側から右舷中央上部にある潤滑油圧力計に至る耐油性ゴム製配管’（外径 13.5mm、内径 6mm、以下「本件圧力計配管」という。）の一部が破損して潤滑油が機関室内に飛び散り、フライホイールが回らない状態であった。</p> <p>本船は、機関整備業者が主機を陸揚げして詳細に点検を行ったところ、3番並びに4番シリンダのクランクピン及びクランクピン軸受の焼損、4番シリンダのシリンダライナ及びブロックの破損等を生じていたので、主機を換装した。</p> <p>（付図1 インシデント発生経過概略図、写真1 本件圧力計配管の破損状況、写真2 3番及び4番シリンダのクランクピンの焼損状況、写真3 4番シリンダのシリンダライナの破損状況、写真4 4番シリンダのシリンダブロックの破損状況 参照）</p>
<p>その他の事項</p>	<p>船長は、10月2日出港前に機関室の点検を行った際、主機の潤滑油量に異常がなく、油漏れを認めなかった。</p> <p>船長は、本件圧力計配管の点検を行ったことがなかった。</p> <p>主機の潤滑油量は、正常時約80ℓであるが、本インシデント後の点検時、約30ℓであった。</p> <p>主機の潤滑油は、3～4か月ごとに機関整備業者によって交換されており、本インシデント発生前の平成28年5月23日に交換されていた。</p> <p>主機は、平成23年に換装（再生製品）されて以降、開放整備が行われていなかった。</p> <p>主機の運転時間は、月平均約240時間であった。</p> <p>機関整備業者によれば、本件圧力計配管は、所々で振れ止めが施されていたが、主機の上部付近に配された部分が運転時の振動により主機に当たって叩かれたような痕があり、同部分の一部が破損していた。</p> <p>主機の潤滑油圧力低下警報装置は、本インシデント発生時、作動しておらず、本インシデント後、機関整備業者がセンサー部を交換したところ、正常に作動するようになった。</p>
<p>分析</p> <p>乗組員等の関与</p> <p>船体・機関等の関与</p> <p>気象・海象等の関与</p> <p>判明した事項の解析</p>	<p>なし</p> <p>あり</p> <p>なし</p> <p>本船は、伊王島西方沖を東進中、本件圧力計配管の一部が破損したことから、主機の潤滑油が機関室に漏えいして油量不足となり、潤滑が阻害され、3番並びに4番シリンダのクランクピン及びクランクピン軸受の焼損等を生じて主機の運転ができなくなり、運航不能となったものと考えられる。</p>

<p>本件圧力計配管は、運転時の振動により主機に当たって破損した可能性があると考えられるが、破損した状況を明らかにすることはできなかった。</p> <p>潤滑油圧力低下警報装置は、本件圧力計配管が破損して潤滑油が漏えいし、油量が不足する状況となったが、センサー一部が故障していたことから、作動しなかったものと考えられる。</p>
原因	<p>本インシデントは、夜間、本船が、伊王島西方沖を東進中、本件圧力計配管の一部が破損したため、主機の潤滑油が機関室に漏えいして油量不足となり、潤滑が阻害され、3番並びに4番シリンダのクランクピン及びクランクピン軸受の焼損等を生じて主機の運転ができなくなったことにより発生したものと考えられる。</p>
参考	<p>今後の同種事故等の再発防止に役立つ事項として、次のことが考えられる。</p> <ul style="list-style-type: none"> ・ 主機の配管を定期的に点検すること。 ・ 主機の警報装置は、日頃から点検を行い、正常に作動するようにしておくこと。

写真1 本件圧力計配管の破損状況

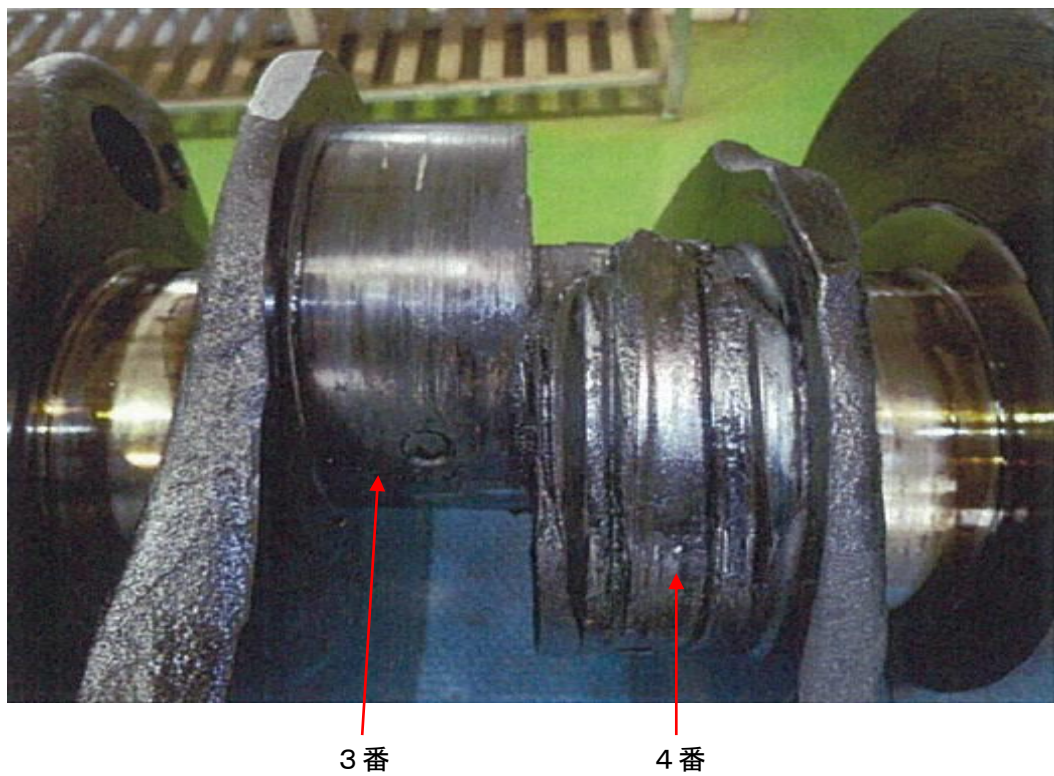
写真2 3番及び4番シリンダのクランクピンの焼損状況

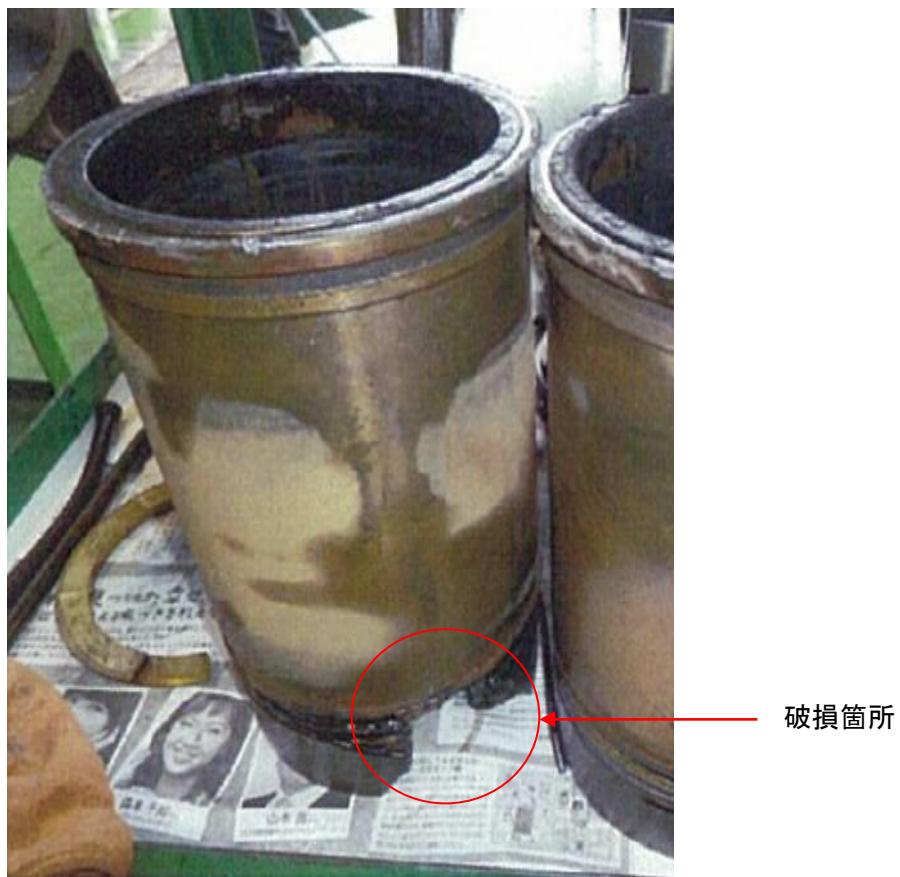
写真3 4番シリンダのシリンダライナの破損状況

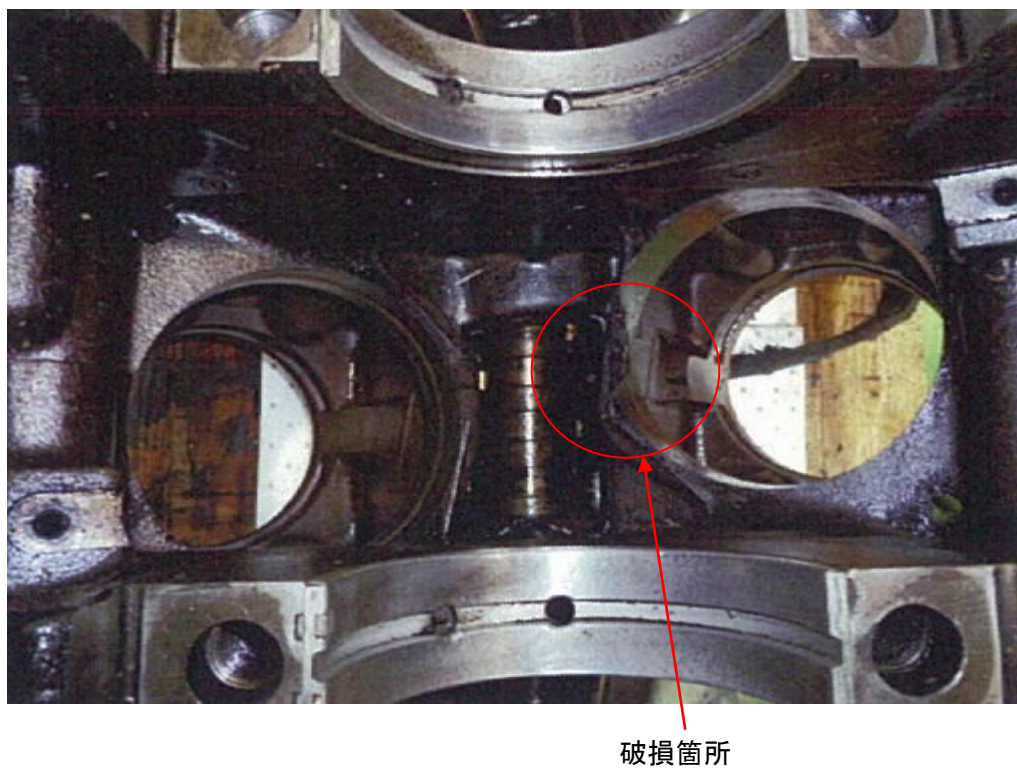
写真4 4番シリンダのシリンダブロックの破損状況
