## 船舶インシデント調査報告書

平成29年4月27日

運輸安全委員会（海事専門部会）議決

インシデント種類	運航不能（機関故障）
発生日時	平成28年11月3日 06時30分ごろ
発生場所	長崎県長崎市伊王島西方沖 伊王島灯台から真方位261° 7.1海里（M）付近 （概位 北緯32° 41.7′ 東経129° 37.4′）
インシデントの概要	漁船第八哲丸は、北東進中、主機の運転ができなくなり、運航不能となった。
インシデント調査の経過	平成28年12月1日、本インシデントの調査を担当する主管調査官（長崎事務所）ほか1人の地方事故調査官を指名した。 原因関係者から意見聴取を行った。
事実情報 船種船名、総トン数 船舶番号、船舶所有者等 L×B×D、船質 機関、出力、進水等	漁船 第八哲丸、19トン NS2-10547（漁船登録番号）、有限会社柏木水産 24.30m×4.62m×1.83m、FRP ディーゼル機関、558kW、平成6年5月24日 第292-39754号（船舶検査済票の番号）
乗組員等に関する情報	船長 男性 30歳 一級小型船舶操縦士 免許登録日 平成25年4月19日 免許証交付日 平成25年4月22日 （平成30年4月21日まで有効）
死傷者等	なし
損傷	なし
気象・海象	気象：天気 晴れ、風向 北、風力 2、視界 良好 海象：海上 平穏 日出時刻：06時40分ごろ、常用薄明開始時刻：06時08分ごろ
インシデントの経過	本船は、船長及び甲板員2人が乗り組み、甲板員が操船し、水揚げの目的で、長崎市三重式見港に向けて長崎市野母埼西南西方沖の漁場を出発した。 本船は、主機を回転数毎分約1,200にかけ、約10ノットの対地速力で伊王島西方沖を北東進中、平成28年11月3日06時30分ごろ、突然、主機の潤滑油圧力低下警報装置が作動するとともに、機関室から異音がしたので、操舵室後部で仮眠していた船長が主機の

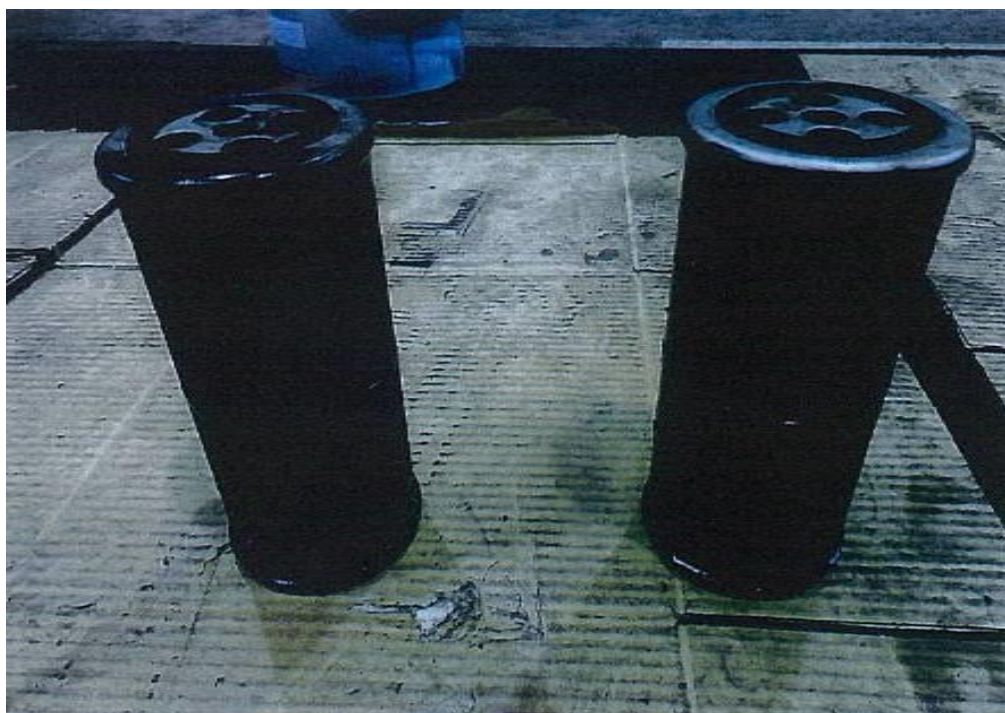
<p>回転を下げて中立運転とした。</p> <p>船長は、機関室へ確認に行ったところ、主機潤滑油の検油棒が外れて潤滑油が付近に飛び散っていたので、主機を停止して潤滑油の量を点検したところ、正常値内にあるのを認めた。</p> <p>船長は、主機を始動しようとしたが、始動できなかったので、僚船に救援を求めた。</p> <p>本船は、僚船にえい航されて三重式見港で水揚げを行った後、機関整備業者が主機を点検したところ、1番シリンダのピストン及びシリンダライナ並びに過給器タービン軸及び軸受の焼損等を生じていた。</p> <p>本船は、機関整備業者が主機を陸揚げして詳細に点検を行ったところ、主機の潤滑油こし器がスラッジで目詰まりしていることが確認された。</p> <p>(付図1 インシデント発生経過概略図、写真1 主機の潤滑油こし器エレメントの汚損状況、写真2 1番シリンダのピストンの焼損状況、写真3 1番シリンダのシリンダライナの焼損状況、写真4 過給機タービン軸の焼損状況 参照)</p>
<p>その他の事項</p>	<p>主機は、本インシデント後に点検した際、潤滑油溜まりにスラッジが多量に堆積していた。</p> <p>主機は、進水時から潤滑油溜まり内の清掃が行われていなかった。</p> <p>主機の潤滑油こし器は、ノッチワイヤ式（筒内に円筒形の金網製エレメントが内蔵されており、潤滑油が同エレメントを通過する際、スラッジ等が濾される構造となっている。）であり、約3か月ごとに行われる潤滑油の交換時期に合わせて分解及び清掃が乗組員によって行われており、本インシデント発生前には、分解及び清掃が8月中旬に行われていた。</p> <p>主機の潤滑油こし器の分解及び清掃は、機関取扱説明書によると、200～250時間ごとに行うようになっていた。</p> <p>主機の運転時間は、月平均約275時間であった。</p>
<p>分析</p> <p>乗組員等の関与</p> <p>船体・機関等の関与</p> <p>気象・海象等の関与</p> <p>判明した事項の解析</p>	<p>あり</p> <p>あり</p> <p>なし</p> <p>本船は、伊王島西方沖を北東進中、主機の潤滑油こし器が潤滑油溜まりに堆積していたスラッジで目詰まりしたことから、潤滑油の供給ができず、潤滑が阻害されて1番シリンダのピストン及びシリンダライナの焼損等を生じ、主機の運転ができなくなり、運航不能となったものと考えられる。</p> <p>主機の潤滑油こし器は、機関取扱説明書による200～250時間ごとの清掃時間を超えて使用されていたことから、スラッジで目詰まりしたものと考えられる。</p>

写真1 主機の潤滑油こし器エレメントの汚損状況

<p><b>原因</b></p>	<p>本インシデントは、日出前の薄明時、本船が、伊王島西方沖を北東進中、主機の潤滑油こし器が潤滑油溜まりに堆積していたスラッジで目詰まりしたため、潤滑油の供給ができず、潤滑が阻害されて1番シリンダのピストン及びシリンダライナの焼損等を生じ、主機の運転ができなくなったことにより発生したものと考えられる。</p>
<p><b>参考</b></p>	<p>今後の同種事故等の再発防止に役立つ事項として、次のことが考えられる。</p> <ul style="list-style-type: none"> <li>・ 主機の潤滑油こし器は、適切な時期に分解及び清掃を行うこと。</li> <li>・ 定期的に潤滑油溜まり内の清掃を行うこと。</li> </ul>

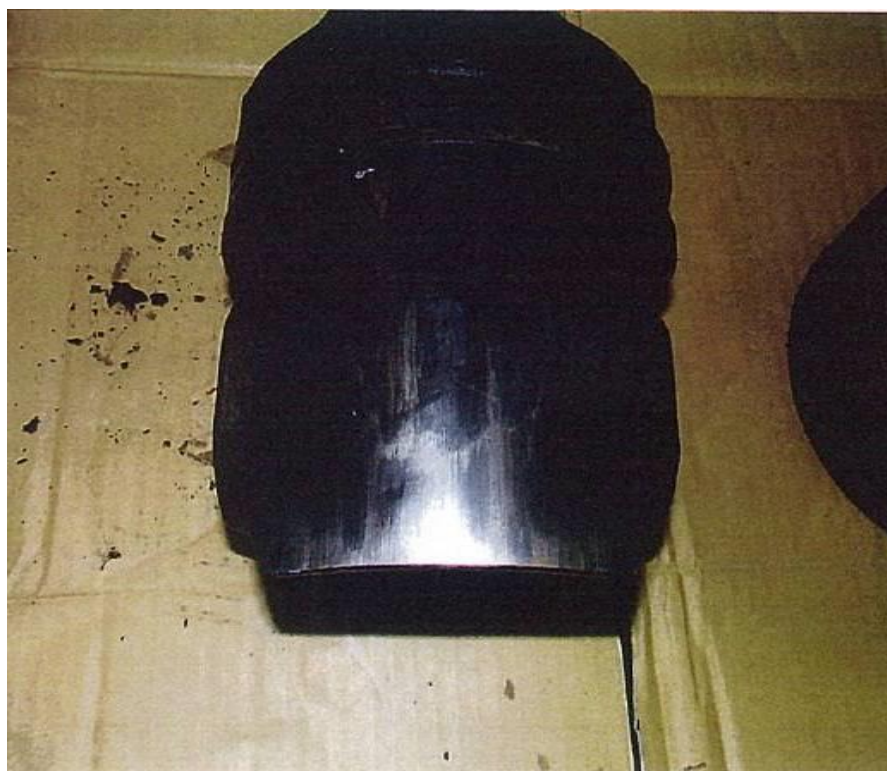
写真2 1番シリンダのピストンの焼損状況

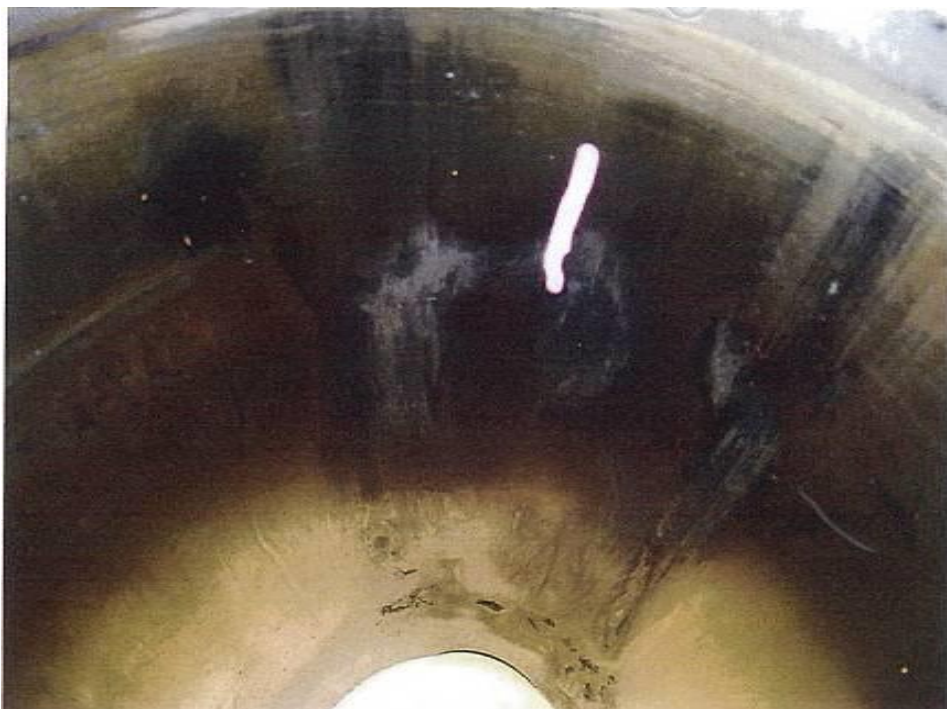
写真3 1番シリンダのシリンダライナの焼損状況

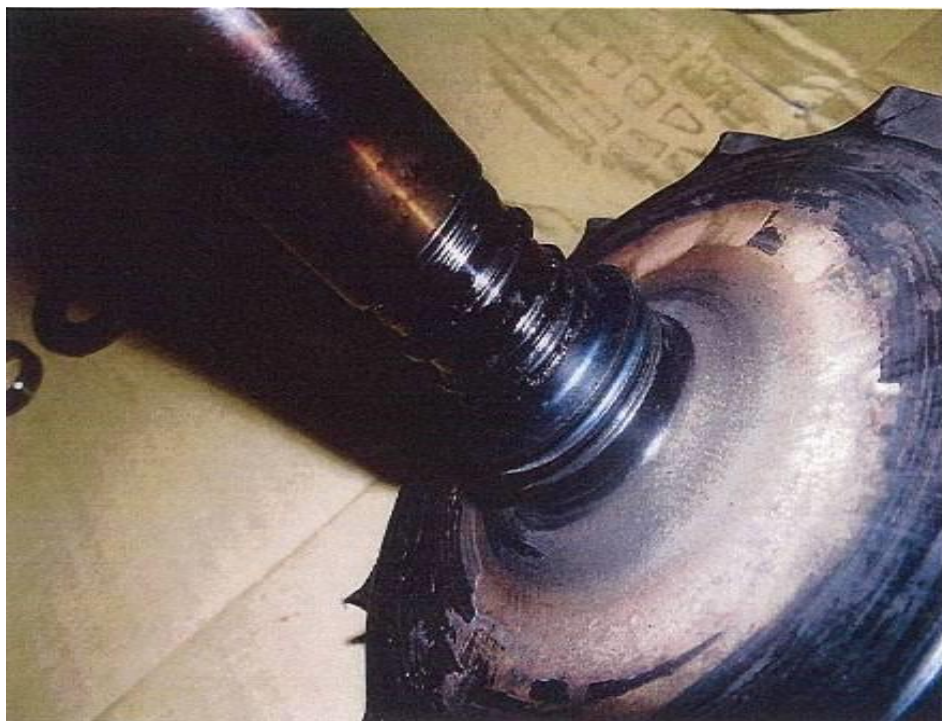
写真4 過給機タービン軸の焼損状況
