船舶インシデント調査報告書

平成29年5月18日
 運輸安全委員会（海事専門部会）議決
 委員 庄 司 邦 昭（部会長）
 委員 小須田 敏
 委員 根 本 美 奈

インシデント種類	安全阻害
発生日時	平成27年12月11日 03時10分ごろ
発生場所	高知県室戸市室戸岬南西方沖 室戸岬灯台から真方位207° 29海里（M）付近 （概位 北緯32° 49.0′ 東経133° 55.0′）
インシデントの概要	旅客フェリーこうべエクスプレスは、南進中、船体傾斜により、積載車両の一部が移動するなどして安全が阻害された。 こうべエクスプレスは、車両9台に凹損及び擦過傷を生じた。
インシデント調査の経過	平成27年12月14日、本インシデントの調査を担当する主管調査官（神戸事務所）を指名した。 なお、後日、1人の地方事故調査官を新たに指名した。 原因関係者から意見聴取を行った。
事実情報 船種船名、総トン数 船舶番号、船舶所有者等 L×B×D、船質 機関、出力、進水等	旅客フェリー こうべエクスプレス、11,933トン 135878、宮崎船舶有限会社、独立行政法人鉄道建設・運輸施設整備支援機構、宮崎カーフェリー株式会社（船舶借入人、A社） 170m×27m×17.20m、鋼 ディーゼル機関2基、29,126kW（合計）、平成9年5月
乗組員等に関する情報	船長 男性 45歳 三級海技士（航海） 免許年月日 平成4年3月18日 免状交付年月日 平成26年1月15日 免状有効期間満了日 平成29年3月17日 一等航海士 男性 33歳 三級海技士（航海） 免許年月日 平成15年11月25日 免状交付年月日 平成25年11月14日 免状有効期間満了日 平成30年11月24日 運航管理者 男性 63歳 一級海技士（航海） 免許年月日 平成2年8月23日 免状交付年月日 平成25年9月24日 免状有効期間満了日 平成31年2月19日

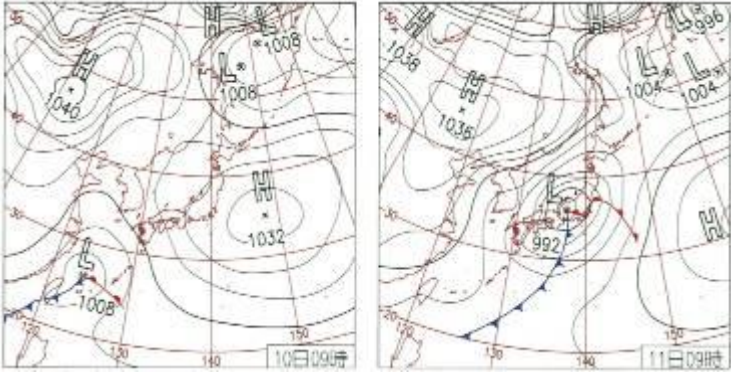
死傷者等	なし
損傷	本船 なし 車両 セミトレーラ等9台に凹損及び擦過傷
気象・海象	<p>気象：天気 雨、風向 南西、風力 10、視程 約10km 海象：波向 南西、波高 約6m</p> <p>四国沖北部には、12月10日05時45分に海上強風警報（風力8又は9に相当する風が発生しているか24時間以内に発生すると予想される。）が、17時35分に最大風速18m/s及び18時間以内に23m/s、23時40分に最大風速20m/s及び12時間以内に23m/sとなる予報が、11日02時40分に海上暴風警報（風力10以上に相当する風が発生しているか24時間以内に発生すると予想される。）がそれぞれ発表されていた。（図1参照）</p> <div style="text-align: center;">

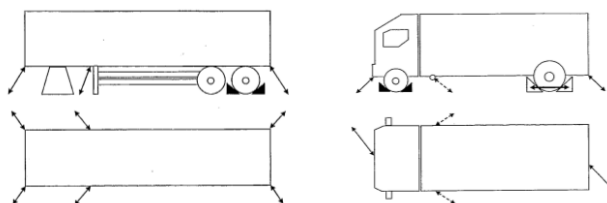
図2 セミトレーラ、トラックの固縛図

固縛作業基準は、A、B及びC級の3段階あり、波高4m以上の波浪が予想される場合のA級については、次のようになっていた。

- ① 横積み無しの積載制限を行う。
- ② シア一部への車両の積付けには前後にベルト又は左右リングにベルトを施す。
- ③ 全車ゴムバンド後輪2か所施す。
- ④ セミトレーラはベルト6本で固縛する。(図2参照)

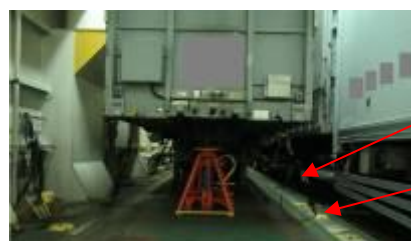
写真2 セミトレーラの固縛状況

セミトレーラの積込みは、けん引車で船内に搬入し、第4甲板又は第5甲板の所定の場所に止め、セミトレーラの補助脚を接地させ、タイヤに車止めを施し、セミトレーラ用架台を入れて接地させ、テーブルを上げ、車体に備えられた固縛用リングなどに固縛ベルトのスイベルフックを掛け、コーンを甲板上のクローバーリーフに掛けて固縛していた。(写真2参照)

<p>一等航海士は、移動したセミトレーラの一部に、固縛用リングがないものがあり、固縛ベルトが適切に取り付けられず、固縛が適切に行われていなかったと本インシデント後に思った。</p>
<p>分析</p> <p>乗組員等の関与</p> <p>船体・機関等の関与</p> <p>気象・海象等の関与</p> <p>判明した事項の解析</p>	<p>あり</p> <p>あり</p> <p>あり</p> <p>本船は、四国沖に海上強風警報が発表され、室戸岬沖の波浪予報が4 mを超えている状況下、船長が、低気圧に遭遇しても、A級固縛及びシア一部の車両に対して固縛を強化することで航行可能であると思ひ、第一基準経路を航行したことから、室戸岬南西方沖を南進中、波高約6 mの波浪を左舷から受けて本件傾斜を生じ、車両甲板に積載していたセミトレーラが移動し、また、大型トラックの荷崩れにより他の車両が損傷したものと考えられる。</p> <p>A社は、波高4 m以上の海域を航行する時間が短い上に、これまでに大きな事故もなく、貨物の固縛方法等について大きな見直しを行っていないことから、波高4 mを超える波浪が予想される状況下、適切な固縛が行われなかった可能性があると考えられる。</p>
<p>原因</p>	<p>本インシデントは、夜間、本船が、四国沖に海上強風警報が発表され、室戸岬沖の波浪予報が4 mを超えている状況下、船長が、低気圧に遭遇しても、A級固縛及びシア一部の車両に対して固縛を強化することで航行可能であると思ひ、第一基準経路を航行したため、室戸岬南西方沖を南進中、波高約6 mの波浪を左舷から受けて本件傾斜を生じ、車両甲板に積載していたセミトレーラが移動し、また、大型トラックの荷崩れにより他の車両が損傷したことにより発生したものと考えられる。</p>
<p>参考</p>	<p>A社は、本インシデント後、経験の少ない船長等に操船シミュレーターによる瀬戸内海航行の訓練を受講させて操船の習熟を行うとともに、近年、頻繁に発生している巨大台風や急激に発達する低気圧に対応するため、より強度の高い固縛ベルトの追加配備、クローバーリーフの増設、車両固縛基準の強化を行い、また、各運送会社に対して、各車両に固縛用リングの取付け、積載貨物の厳重な固縛、積載重量の厳守等を要請した。</p>

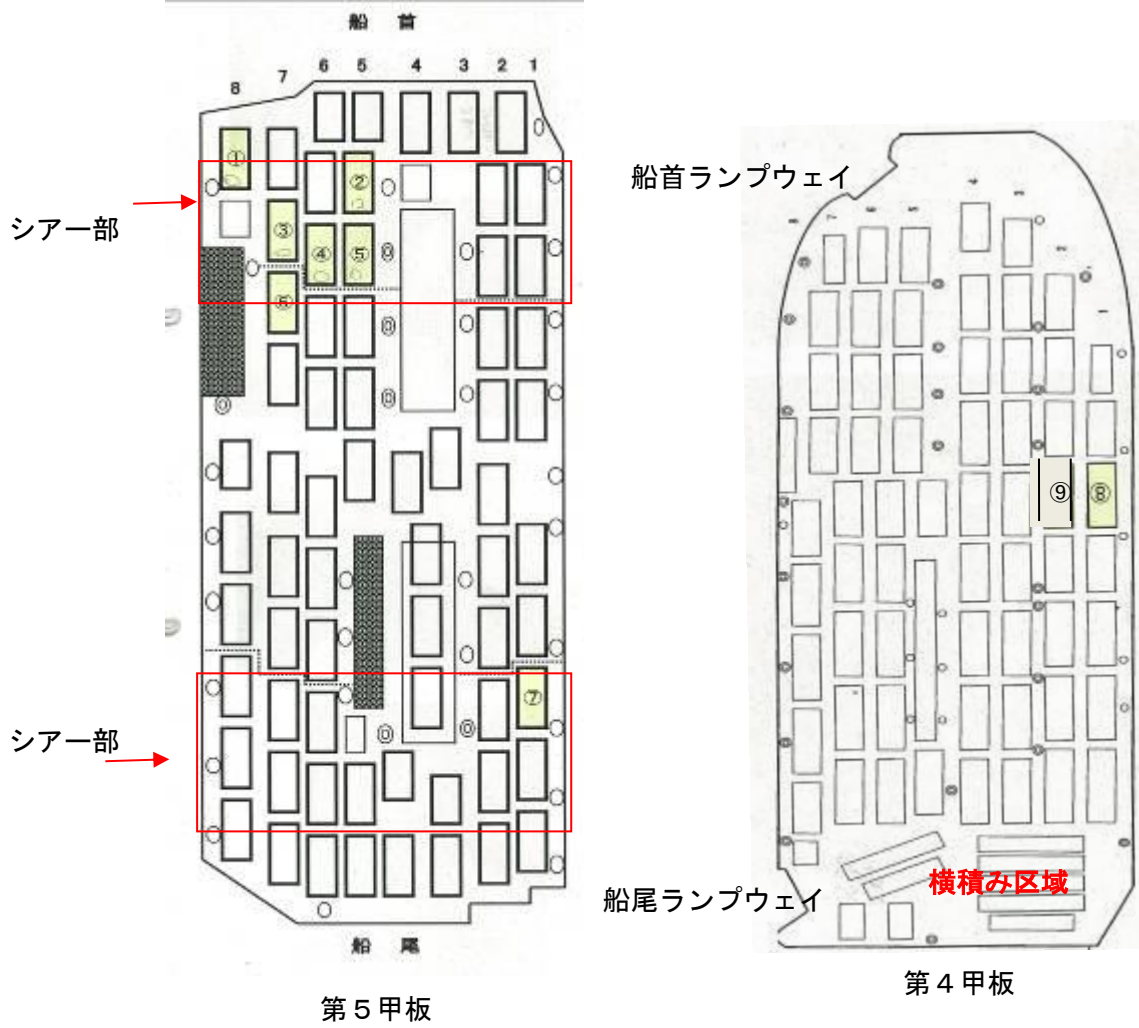
付図5 車両損傷場所

<p>船長は、06時00分ごろ、運航管理者に船体動揺により一部の車両に損傷が生じたこと及び入港が遅れることを連絡した。</p> <p>本船は、08時00分ごろ足摺岬南方沖5M付近に至り、被害状況の調査を行い、第5甲板の左舷船首側に積載していたセミトレーラ6台及び右舷船尾側のセミトレーラ1台が移動し、また、第4甲板の大型トラックの1台の積み荷が崩れて隣の大型トラック1台の荷台が損傷しており、合計9台の車両が損傷したことを確認した。</p> <p>本船は、被害状況を運航管理者に連絡し、12時40分ごろ宮崎港に到着した。</p> <p>(付図1 インシデント発生場所概略図、付図2 室戸岬及び足摺岬沖予測情報・波浪ポイント予報、付図3 沿岸波浪図、付図4 一般配置図、付図5 車両損傷場所 参照)</p>
<p>その他の事項</p>	<p>本船は、阪神港神戸区～宮崎港間の航路に就航する旅客フェリーであり、下層から順に、第1、第2及び第3甲板が機関室及び車両甲板、第4及び第5甲板が車両甲板、第6及び第7甲板が旅客区画、第8甲板が船橋及び乗組員居住区となっており、車両を積載する舷側ランプウェイが第4甲板の船首部及び船尾部にそれぞれ設置されていた。</p> <p>A社の安全管理規程に定める船舶運航基準によれば、次のとおり定められていた。</p> <ul style="list-style-type: none"> ・発航の可否判断について、船長は、発航前において、航行中に遭遇する気象・海象に関する情報を確認し、風速が25m/s以上、波高が5m以上に達するおそれがあるときは、発航を中止しなければならない。 ・基準経路については、常用の第一基準経路及び第二基準経路とし、第二基準経路の使用基準は、風速が20m/s以上、波高が4m以上であって、かつ、船長が航行の安全上必要と認めたとき。 <p>船長は、A社が契約している気象及び海象情報提供会社、気象庁等の情報（天気図、波浪図、予想図）をインターネット及び気象FAXで入手し、運航管理者と共有していた。</p> <p>(1) 基準経路の選択</p> <p>運航管理者は、10日14時発表の四国沖における11日00時～03時ごろの波高予報が4.2～4.8mで、瀬戸内海航路の第二基準経路を選択することについて、船長の判断及び運航管理者の船長判断への関与の問題であり、運航中止の決定はできても、^{ふくそう} 福嶮海域の瀬戸内海を航行するリスクを含めて第二基準経路の選択を強くは助言できないと考えていたが、出港前に、第二基準経路を船長に要請すればよかったと本インシデント後に思った。</p> <p>船長は、12月の低気圧が急速に発達することを過去23年の</p>

車両①～⑨が損傷した車両
