船舶インシデント調査報告書

平成29年7月6日

運輸安全委員会（海事専門部会）議決

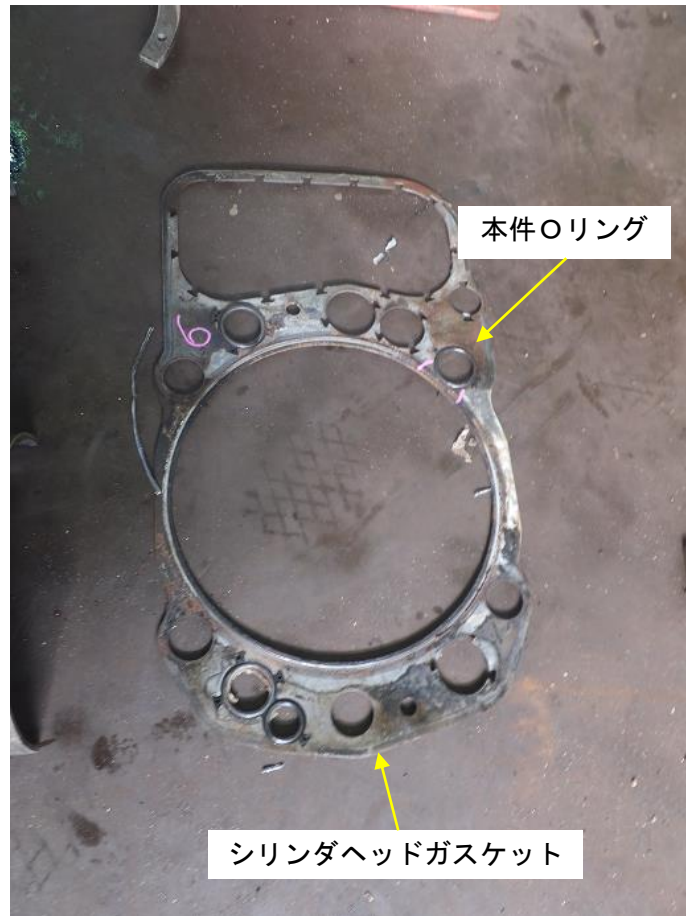
<p>認めたので、主機の回転数を下げたところ、主機が停止した。</p> <p>本船は、主機が始動できなくなったので僚船にえい航され、12時00分ごろ佐世保市相浦港に入港した。</p> <p>(付図1 インシデント発生場所概略図 参照)</p>
その他の事項	<p>本船は、機関整備業者が主機を点検したところ、‘6番シリンダのシリンダヘッドガスケット冷却清水用Oリング’（以下「本件Oリング」という。）が損耗しており、本件Oリング周りの金属に発錆が確認され、クランク室内の潤滑油に多量の冷却水の混入が認められ、ピストン及びクランク軸の焼付きが確認された。</p> <p>本船は、平成20年2月ごろ機関室の油污れ防止の目的としてミスト抜き管をホースで甲板上まで延長した。</p> <p>船長は、出航前に、冷却水の補給と潤滑油量の確認を行っていたが、冷却水量が減る原因は、ラジエターから漏れていると思っていた。</p> <p>主機は、本インシデント後、中古の機関に換装された。</p> <p>(写真1 シリンダヘッドガスケットの状況、写真2 本件Oリングの損耗状況 参照)</p>
分析 乗組員等の関与 船体・機関等の関与 気象・海象等の関与 判明した事項の解析	<p>あり</p> <p>あり</p> <p>なし</p> <p>本船は、壱岐島東方沖を南南西進中、冷却清水の混入した潤滑油がピストン、クランク軸等に供給されていたことから、各部の潤滑が阻害され、全シリンダのピストン、シリンダライナ及びクランク軸が焼損して主機の運転ができなくなり、運航不能となったものと考えられる。</p> <p>本船は、本件Oリングが損耗し、周りの金属に発錆が確認されたことから、主機停止中に冷却清水が本件Oリングの損耗部分からシリンダ内を經由してクランク室に浸入し、潤滑油に混入したものと考えられる。</p> <p>本船は、以前（時期不明）から、主機運転中に冷却清水の混入した潤滑油が主機各部に供給され、各部の潤滑が阻害されていたものと考えられる。</p>
原因	<p>本インシデントは、夜間、本船が、壱岐島東方沖を南南西進中、冷却清水の混入した潤滑油がピストン、クランク軸等に供給されていたため、各部の潤滑が阻害され、全シリンダのピストン、シリンダライナ及びクランク軸が焼損して主機の運転ができなくなったことにより発生したものと考えられる。</p>

写真1 シリンダヘッドガスケットの状況

| | <ul style="list-style-type: none">・定期的に潤滑油及び冷却水の消費量を記録し、消費量に変化があった場合は、その原因を調査すること。 |

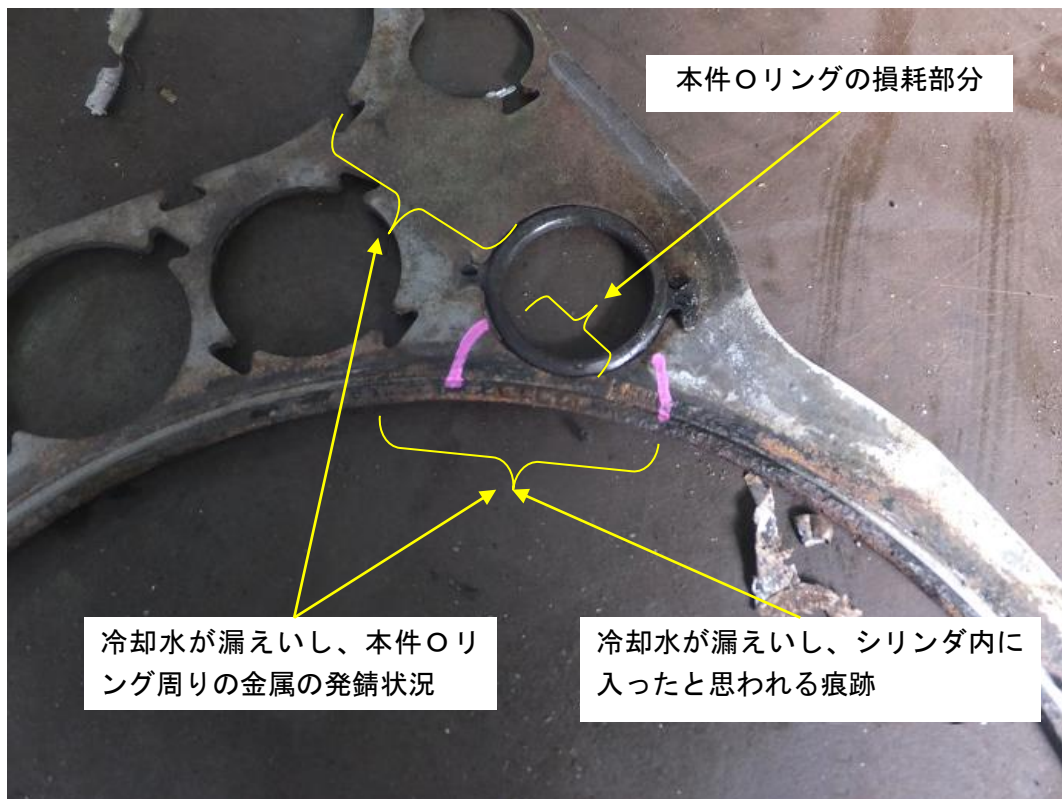
写真2 本件リングの損耗状況
