船舶インシデント調査報告書

平成29年9月14日
 運輸安全委員会（海事専門部会）議決
 委員 庄司邦昭（部会長）
 委員 小須田 敏
 委員 根本美奈

インシデント種類	運航不能（機関故障）
発生日時	平成28年12月25日 16時48分ごろ
発生場所	宮城県石巻市金華山北東方沖 金華山灯台から真方位056° 5.5海里（M）付近 （概位 北緯38° 19.7′ 東経141° 40.9′）
インシデントの概要	自動車運搬船富王丸は、南進中、主機の運転ができなくなり、運航不能となった。
インシデント調査の経過	平成29年1月4日、本インシデントの調査を担当する主管調査官（仙台事務所）ほか1人の地方事故調査官を指名した。 原因関係者から意見聴取を行った。
事実情報 船種船名、総トン数 船舶番号、船舶所有者等 L×B×D、船質 機関、出力、進水等	自動車運搬船 富王丸、11,413トン 142677、川崎近海汽船株式会社（船舶所有者）、川近シッフ マネージメント株式会社（A社、船舶管理会社） 166.86m（Lr）×27.00m×20.62m、鋼 ディーゼル機関、15,930kW、平成28年5月
乗組員等に関する情報	船長 男性 43歳 一級海技士（航海） 免許年月日 平成21年9月25日 免状交付年月日 平成27年1月22日 免状有効期間満了日 平成31年9月24日 機関長 男性 59歳 二級海技士（機関） 免許年月日 平成10年3月10日 免状交付年月日 平成24年7月30日 免状有効期間満了日 平成30年3月9日
死傷者等	なし
損傷	なし
気象・海象	気象：天気 晴れ、風向 北西、風速 約10m/s、視界 良好 海象：波高 約1.5m
インシデントの経過	本船は、船長及び機関長ほか11人が乗り組み、車両174台を積載し、運転手4人を乗せ、茨城県ひたちなか市常陸那珂港に向け、平

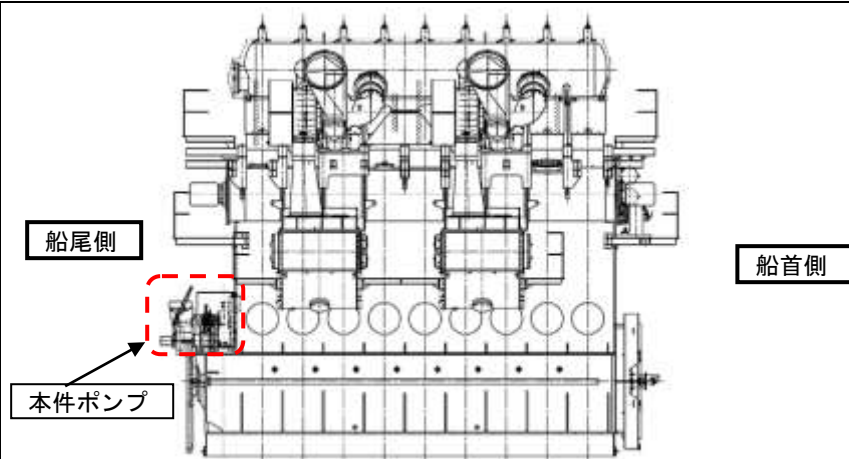
図1 主機右舷側

機関長は、17時46分ごろ、‘主機により駆動される3台の高圧作動油用ポンプ’（以下「本件ポンプ」という。）の‘3号ポンプの吐出管（長さ約1.3m、直径約30mm、以下「本件配管」という。）のセーフティブロック側接続部（以下「本件接続部」という。）から漏油していることを発見した。

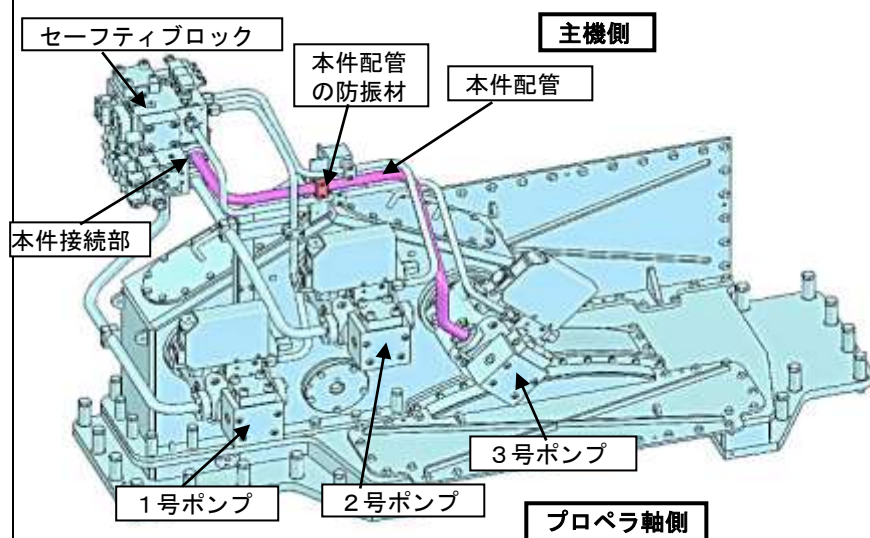
図2 本件ポンプの状況

機関長は、閉止栓を取り付けたものの専用の閉止栓がなく、本件接続部の漏えいが止まらなかったため、1号及び2号ポンプのみによる主機の運転を行う目的で、3号ポンプの駆動軸を取り外す作業を開始した。

本船は、09時45分ごろ常陸那珂港で着岸し、本件ポンプの復旧及び本件配管の新替えを行った後、主機を運転して異常のないことを確認し、新替えした本件配管に振動防止用支持材（以下「防振材」という。）を新たに1か所取り付け、合わせて2か所とした。

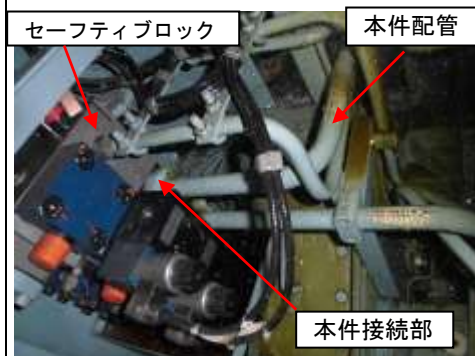
写真1 本件配管

本件配管は、他のポンプの吐出管より約0.5m長く、配管の中央部付近の1か所に防振材が取り付けられている。

- (1) 本件配管の中央付近にあった防振材の取付けボルトは、2本

で、軸の直径が両方とも約6mmであり、本船の新造時、ブラケットとクランプとの間に生じた約5mmの隙間にシム（隙間をなくす目的の詰めもの）が入れられて隙間が約0.35mm残る状態となっていたので、密着させるように締め付けられ、軸力に対して小径となったと思われる。

- (2) 本件配管の防振材の取付けボルトが折損し、防振部のクランプ、シム及び取付けボルトが脱落していた。
- (3) 取付けボルトは、次第に緩みが生じ、破断したと思われる。
- (4) 拡管部の基部に亀裂が発生しており、疲労破壊面特有の貝殻模様がみられ、作用応力が大きいことにより複数の起点で割れが生じる応力支配型の疲労破壊の様相を呈していた。
- (5) 亀裂の起点部付近に材料欠陥及び金属組織の異常は観察されず、他にも異常は認められなかった。
- (6) 上記(4)及び(5)により、本件接続部は、過大な作用応力による疲労破壊により拡管部の基部に亀裂が発生したと思われる。
- (7) 以上のことから、主機運転中に本件ポンプの吐出圧の脈動により配管に振動が発生し、防振材の取付けボルトが破断して防振材のない状態で本件ポンプが運転され、本件配管の振動が過大となり本件配管の拡管部の基部に想定以上の応力が発生し、同基部に亀裂が入ったと思われる。

機関製造会社担当者は、本インシデント後、本船運航中の本件配管の振動についての調査を行い、本件配管の振動が他のポンプの吐出配管の振動より大きいことを認めた。

<p>部に亀裂を生じたことから、高圧作動油が漏洩して安全装置が作動し、主機の運転ができなくなり、運航不能となったものと考えられる。</p> <p>本件配管は、防振材の取付けボルトが破断したことから、防振材のない状態となって本件ポンプの吐出圧の脈動による振動が過大となり、本件接続部に想定以上の繰返し応力が生じて拡管部の基部の材料が疲労し、同基部に亀裂が生じた可能性があると考えられる。</p> <p>防振材の取付けボルトは、ブラケットとクランプとの間に生じた隙間をなくす目的で強く締められた際、軸径が約6mmであったことから、主機運転中の本件ポンプ吐出圧の脈動による他のポンプの吐出配管の振動より大きくなった本件配管の振動に耐え得る軸径より相対的に小径となり、緩んで破断した可能性があると考えられる。</p> <p>本件配管の振動は、本件配管が他のポンプの吐出管よりも長かったが、他のポンプの吐出配管と同様に1か所の防振支持であったことから、他の吐出配管の振動よりも大きくなったものと考えられる。</p> <p>安全装置は、本件接続部に生じた亀裂から高圧作動油が漏洩して漏油タンクに溜まり、同タンクの漏油量が規定のレベルに達したことから、作動したものと考えられる。</p>
<p>原因</p>	<p>本インシデントは、夜間、本船が、金華山北東方沖を南進中、本件配管が、本件接続部の拡管部に亀裂を生じたため、高圧作動油が漏洩して安全装置が作動し、主機の運転ができなくなったことにより発生したものと考えられる。</p>
<p>参考</p>	<p>機関製造会社は、本インシデント後、次の再発防止策及び被害の軽減策を講じた。</p> <ul style="list-style-type: none"> ・ 本件ポンプの各吐出管に防振材を新たに1か所取り付け付けた。 ・ 防振材の取付けボルトの軸径を約6mmから約10mmに変更した。 ・ 予備の吐出管を該当する船舶に搭載した。 ・ 高圧作動油用ポンプ1台の配管カット用閉止栓及び運転要領書を該当する船舶に搭載した。

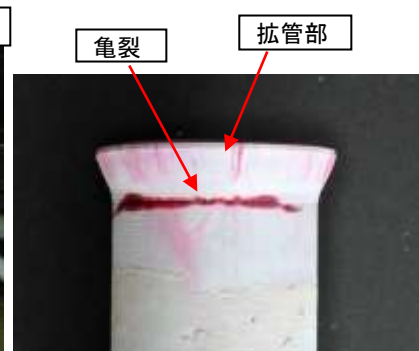
写真2 本件接続部の染色浸透探傷検査の状況

機関長は、本件接続部の取付けボルトを増し締めして主機の試運転を行ったものの、漏油が更に増加したので主機を停止し、本件配管を取り外して染色浸透探傷検査（赤色や蛍光の浸透性のよい検査液を用いて、表面の割れなどを検出する検査）を行ったところ、本件接続部の拡管継手部（以下「拡管部」という。）に亀裂が生じていることを認めた。
