船舶インシデント調査報告書

平成29年9月28日
 運輸安全委員会（海事専門部会）議決
 委員 庄司邦昭（部会長）
 委員 小須田 敏
 委員 根本美奈

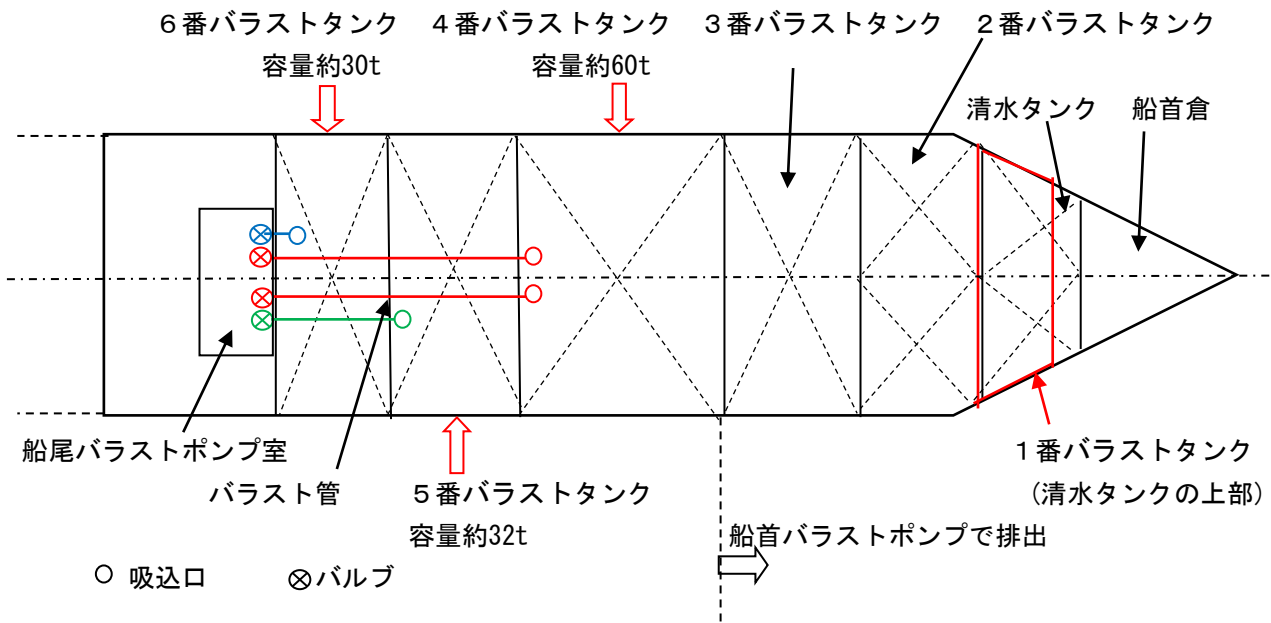
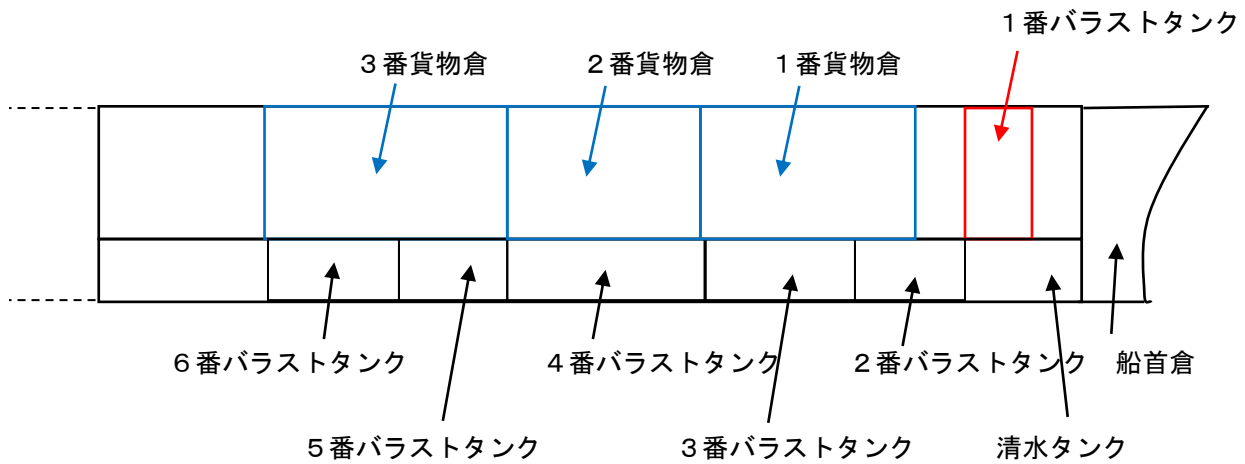
付図2 タンクの配置と4～6番バラスト管

1番～6番バラスタタンクがあり、1番及び2番バラスタタンクは、船体中央の隔壁で仕切られて左右両舷に分かれていたが、3番～6番バラスタタンクは、船体中央の縦通隔壁が無く、幅がほぼ船幅と同じなので、船体が傾斜すれば、遊動水の影響（タンク内で流動する液体により、見掛けの重心が上昇して復原力が減少すること）が大きくなる構造であった。

4番バラスタ管は、5番及び6番バラスタタンクを貫通していた。

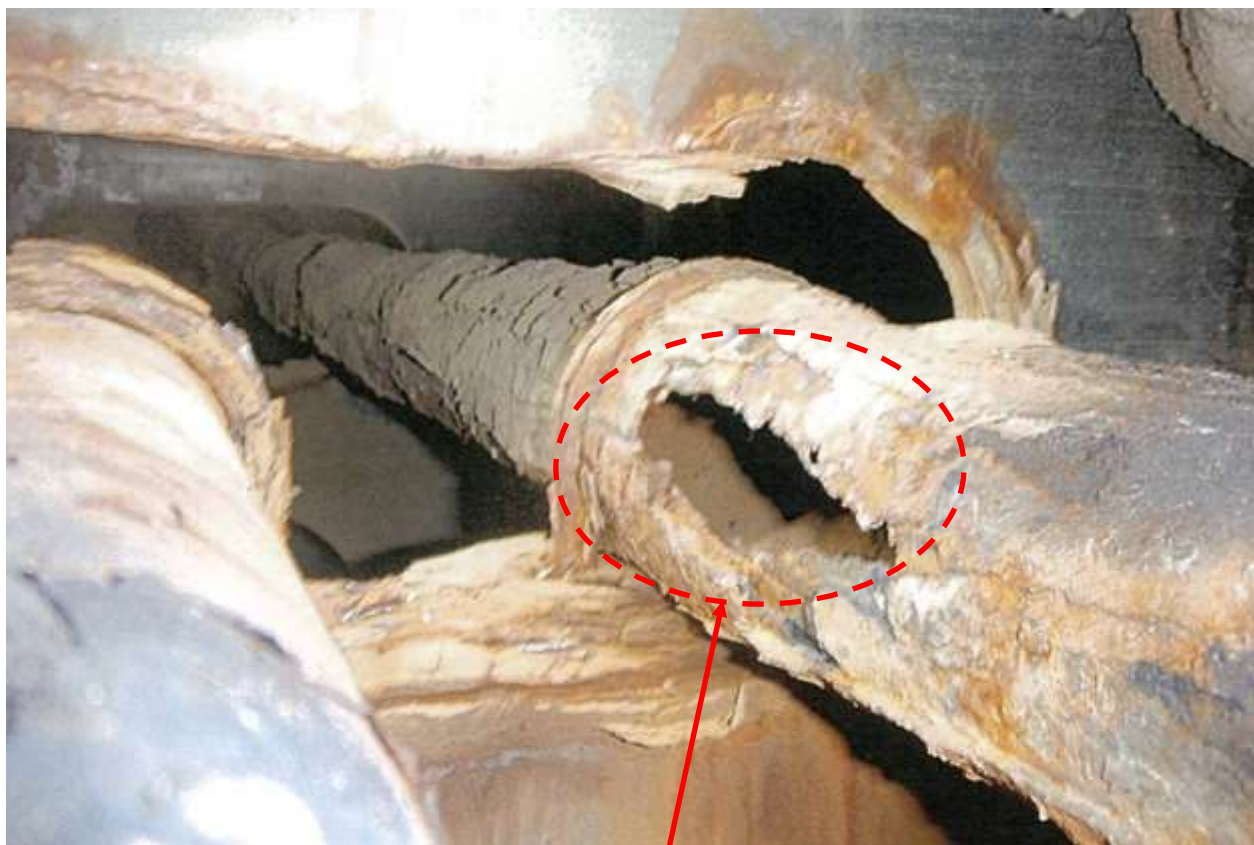
写真1 5番バラストタンクを貫通する4番バラスト管の破口の状況

<p>いた。</p> <p>本船は、本インシデント後に外板等の検査を行ったところ、外部からの浸水は認められなかった。</p> <p>船長は、昭和63年ごろから、内航貨物船の船長として乗船していた。</p>
<p>分析</p> <p>乗組員等の関与</p> <p>船体・機関等の関与</p> <p>気象・海象等の関与</p> <p>判明した事項の解析</p>	<p>あり</p> <p>あり</p> <p>なし</p> <p>本船は、徳山下松港の仙島水道を西進中、5番及び6番バラストタンク内の4番バラスト管に破口を生じていたことから、バラストポンプで6番バラストタンクから順次排水したものの、4番バラストタンクに張っていた海水が、4番バラスト管の破口から5番及び6番バラストタンクに流入して滞留する状況となり、本船が左転を開始した際、4番、5番及び6番バラストタンク内の海水が遊動水となって左舷側に偏り、左舷への船体傾斜が生じたものと考えられる。</p> <p>本船は、5番及び6番バラストタンク内の4番バラスト管に破口があったことから、同破口の上端が5番及び6番バラストタンク内の海水面上に出る状況になったところで、バラストポンプが空気を嚙んだ状況になったものと考えられる。</p> <p>本船は、乗組員が、バラストタンクの排水作業を終えた際、測深して滞留水の量などを確認していなかったことから、4番～6番バラストタンクに船体傾斜を助長させるおそれがある量の遊動水が滞留していることに気付かなかったものと考えられる。</p> <p>4番及び5番バラスト管に破口が生じた時期については、明らかにすることができなかった。</p> <p>本船が、本インシデント以前において、貨物をほぼ満載状態とした後、4番～6番バラストタンクからバラスト水を排出した際、異常な船体傾斜の発生があつたかどうかについては、十分な情報が得られなかったことから、明らかにすることができなかった。</p>
<p>原因</p>	<p>本インシデントは、本船が、徳山下松港の仙島水道を西進中、5番及び6番バラストタンク内の4番バラストタンクのバラスト管に破口を生じていたため、4番バラストタンクに張っていた海水が、同バラスト管が貫通する5番及び6番バラストタンクに流入して滞留する状況となり、本船が左転を開始した際、4番、5番及び6番バラストタンク内の海水が遊動水となって左舷側に偏り、左舷への船体傾斜が生じたものと考えられる。</p>

破口

参考	<p>運航管理会社は、本インシデント後、入渠^{きん}工事を実施して、次の腐食している配管の切替えやバルブ新替え等を行った。</p> <ol style="list-style-type: none">(1) 4番、5番及び6番バラストタンクのバラスト管系統の配管の切替え(2) 船首倉、1番、2番及び3番バラストタンクのバルブ新替え(3) 上甲板に半埋込み式であった測深管を、測深しやすいよう上甲板から立ち上げて更新(4) エア抜き管の新替え(5) 清水タンクと1番バラストタンクの逆になっていた銘板表記を訂正 <p>また、船長は、本インシデントの再発防止対策として、次のことを乗組員と共に確認した。</p> <ul style="list-style-type: none">・喫水の検証及びバラストの計測を行い、タンクコンディションを把握すること。
-----------	---

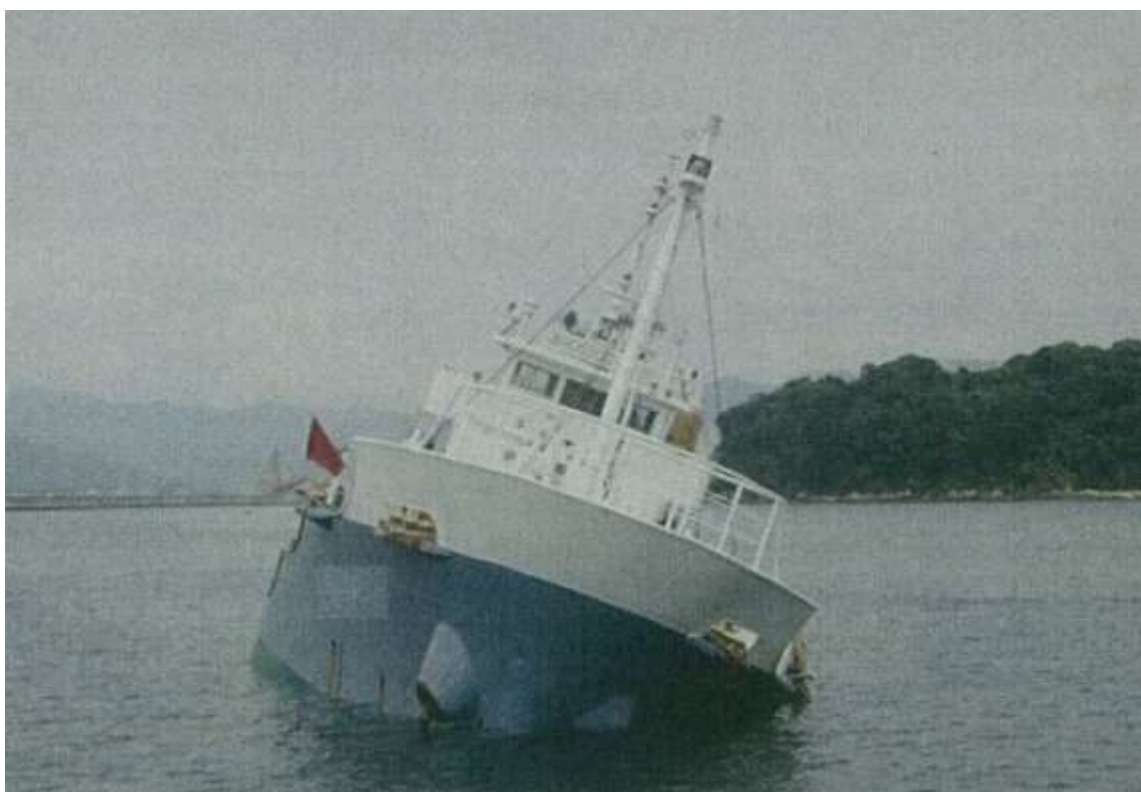
写真2 船体傾斜した本船

<p>船長は、自らが操船に当たり、平成28年9月30日10時20分ごろ離棧した後、右回頭して仙島水道に入り、機関を微速力前進として約3～4ノットの対地速力で西進を開始した。</p> <p>船長は、10時25分ごろ仙島水道の左屈曲部に差し掛かり、ゆっくりと左転を開始したところ、左への船体傾斜が始まったことを認め、次第に傾斜が大きくなって傾斜角約7°となったが、船体傾斜が生じる理由が分からなかった。</p> <p>本船は、船体傾斜が更に大きくなり、上甲板左舷側を海水が洗うようになったので、船長が、船体傾斜が戻ることを期待して機関を停止した後、左舵一杯として機関を前進にかけて遠心力による復原を試みたものの、船体傾斜が戻らず、傾斜角約15°となった。</p> <p>船長は、運航管理者に船体傾斜が生じている旨を連絡し、仙島水道の航路筋の南側に外れて左舷錨を投下した後、転覆の危険が急迫していると判断し、10時45分ごろ運航管理者に、船体を放棄する旨を連絡し、海上保安庁に本インシデント発生 of 通報を行うよう要請した。</p> <p>乗組員全員は、来援した巡視艇に移乗して救助された。</p> <p>本船は、左への船体傾斜が約22°で止まり、来援したサルベージ会社の担当者がバラストタンクを確認したところ、4番バラストタンクに約15t、5番バラストタンクに約15t、6番バラストタンクに約6t、合計約36tの海水が滞留していることがわかり、マンホールから挿入した水中ポンプで各バラストタンクの海水を排出したところ、船体傾斜がなくなった。</p> <p>本船は、造船所に回航されて検査が行われた結果、4番及び5番バラストタンクのバラスト管に腐食及び破口が確認され、特に4番バラストタンクのバラスト管（以下「4番バラスト管」という。）に多数の破口が生じており、4番バラストタンクの海水が、5番及び6番バラストタンクに流れ込む状況となっていたことが分かった。</p> <p>（付図1 インシデント発生経過概略図、付図2 タンクの配置と4～6番バラスト管、付表1 本インシデント発生時の各タンクのバラスト等の残量、写真1 5番バラストタンクを貫通する4番バラスト管の破口の状況、写真2 船体傾斜した本船参照）</p>
