船舶インシデント調査報告書

インシデント種類	運航阻害（操縦不能）
発生日時	平成29年1月30日 15時55分ごろ
発生場所	広島県廿日市市 巖島港 亀石灯標から真方位069° 1.4海里（M）付近 （概位 北緯34° 18.1′ 東経132° 19.3′）
インシデントの概要	旅客フェリーななうら丸は、出港操船中、推進器の翼角制御ができなくなり、運航不能となった。
インシデント調査の経過	平成29年1月31日、本事故の調査を担当する主管調査官（広島事務所）ほか1人の地方事故調査官を指名した。 原因関係者から意見聴取を行った。
事実情報 船種船名、総トン数 船舶番号、船舶所有者等 L×B×D、船質 機関、出力、進水等	旅客フェリー ななうら丸、268トン 142703、JR西日本宮島フェリー株式会社（A社） 29.01m（Lr）×10.00m×3.87m、鋼 ディーゼル機関、736kW、平成28年6月20日
乗組員等に関する情報	船長 男性 40歳 三級海技士（航海） 免許年月日 平成13年11月21日 免状交付年月日 平成28年2月22日 免状有効期間満了日 平成33年3月31日
死傷者等	なし
損傷	なし
気象・海象	気象：天気 曇り、風向 北西、風力 5、視界 良好 海象：潮汐 下げ潮の末期
インシデントの経過	本船は、船長及び機関長が乗り組み、旅客80人を乗せ、車両1台を積載し、平成29年1月30日15時40分ごろ廿日市市の宮島口棧橋を出発し、15時50分ごろ巖島港の宮島棧橋に到着した。 船長は、操船モードを通常モードとし、宮島側の操舵室（以下「宮島側操舵室」という。）で「推進器翼角制御用の操縦ハンドル」（以下「操縦ハンドル」という。）を前進側約3～5ノッチに維持し、宮島棧橋に宮島側の船体先端部を押し着けながら旅客を下船させ、積載車両を陸揚げした後、旅客89人を乗せ、出港準備の目的で、宮島口側の操舵室（以下「廿日市側操舵室」という。）に移動した。

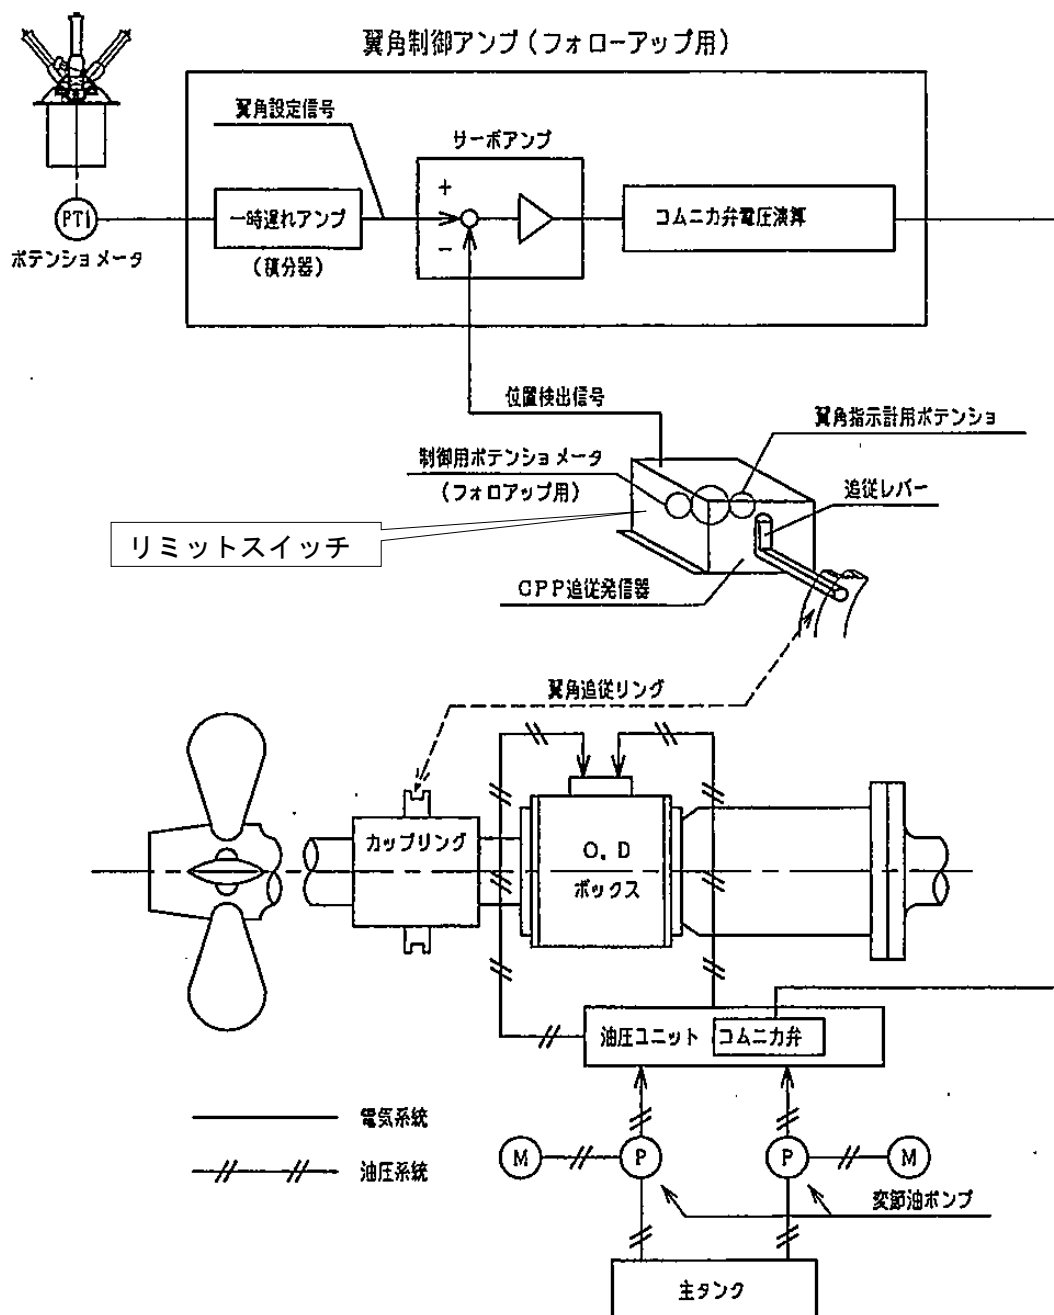
付図2 CPP遠隔操縦装置（フォローアップ操縦）回路システム構成図

<p>船体・機関等の関与 気象・海象等の関与 判明した事項の解析</p>	<p>あり なし</p> <p>本船は、厳島港において、出港操船中、推進器の翼角制御ができなくなったことから、前後進及び増減速が不能となったものと考えられる。</p> <p>本船は、操船モードを通常モードとし、宮島側操縦室の操縦ハンドルを前進約6ノッチとしたまま廿日市側操縦室に移動し、操縦権切替ボタンで操縦権を移行した後、操縦ハンドルを前進約5ノッチに操作した場合、CPP遠隔操縦の追従発信器内に設定されたリミットスイッチが作動し、推進器の翼角制御ができなくなったものと考えられる。</p> <p>船長は、本インシデント発生時、宮島側操舵室で操縦ハンドルを前進側約3～5ノッチとしたまま、廿日市側操舵室の操縦ハンドルを前進約3ノッチとしていることから、CPP遠隔操縦装置の異常警報が発生した状況を明らかにすることができなかった。</p>
<p>原因</p>	<p>本インシデントは、本船が、厳島港において、出港操船中、推進器の翼角制御ができなくなったため、前後進及び増減速が不能となったことにより発生したものと考えられる。</p>
<p>参考</p>	<p>A社は、本事故後、再発防止のため、次の措置を講じた。</p> <ul style="list-style-type: none"> ・異常事態発生時の対応マニュアルを作成し、定期的に対応訓練を行うとともに、異常事態発生時には、マニュアルに従って適切に対処するよう通達を発出した。

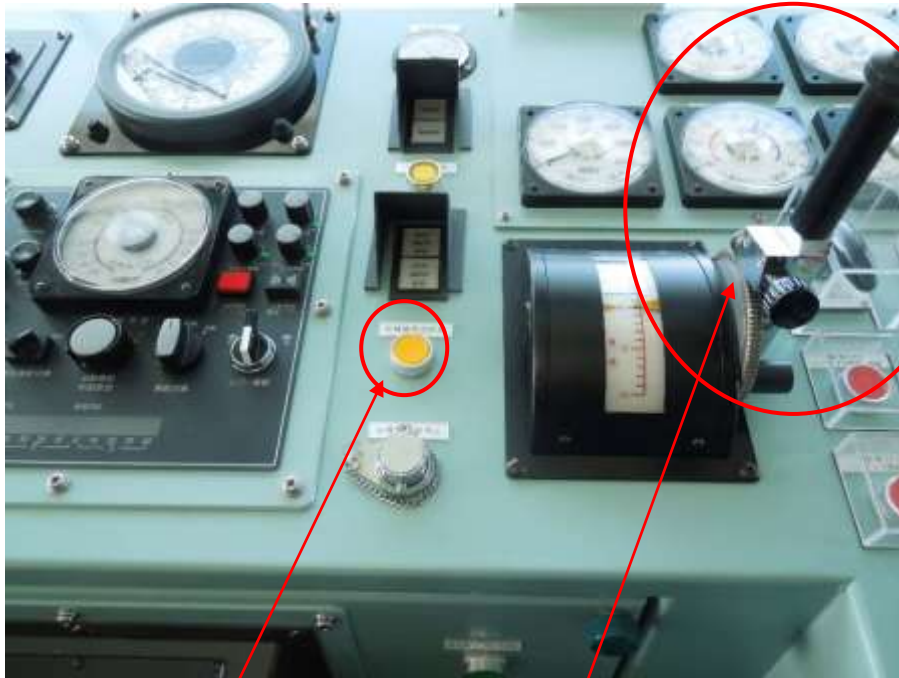
写真1 操縦権切替ボタン及び操縦ハンドルの状況

船長は、15時55分ごろ廿日市側操舵室で、いつものように、操縦ハンドルが中立位置にあることを確認した後、操縦権切替ボタンを操作して操縦権を廿日市側操舵室に切り替える操作を行い、直ちに操縦ハンドルを前進約3ノッチとし、右舵一杯を取って離棧を開始しようとしたところ、可変ピッチプロペラ（以下「CPP」という。）遠隔操縦装置の異常警報が発生した。

本船は、船長が、警報内容を確認してブザーを停止し、リセットボタンを押したが、操縦ハンドルの機能が復旧しなかったため、操縦ハンドルを中立位置に戻したり、操船モードを通常モードから単独モードに切り替えたりしたものの、操縦ハンドルによるCPPの翼角制御を行うことができなかった。
