## 船舶インシデント調査報告書

平成29年10月18日

インシデント種類	運航不能（機関故障）
発生日時	平成29年2月13日 08時00分ごろ
発生場所	長崎県松浦市城山北方沖 津崎鼻灯台から真方位114° 1,100m付近 (概位 北緯33° 23.6′ 東経129° 41.0′)
インシデントの概要	漁船七十八白鷗は、南東進中、主機の運転ができなくなり、運航不能となった。
インシデント調査の経過	平成29年6月6日、本インシデントの調査を担当する主管調査官（長崎事務所）ほか1人の地方事故調査官を指名した。 原因関係者から意見聴取を行った。
事実情報 船種船名、総トン数 船舶番号、船舶所有者等 L×B×D、船質 機関、出力、進水等	漁船 七十八白鷗、19トン NS2-23124（漁船登録番号）、有限会社白石水産 24.60m×5.40m×1.95m、FRP ディーゼル機関、559kW、平成10年5月11日 第292-51648号（船舶検査済票の番号）
乗組員等に関する情報	船長 男性 59歳 一級小型船舶操縦士・特殊小型船舶操縦士・特定 免許登録日 昭和58年8月16日 免許証交付日 平成25年2月26日 (平成30年8月15日まで有効) 甲板員A 男性 25歳
死傷者等	なし
損傷	なし
気象・海象	気象：天気 曇り、風向 南西、風力 1、視界 良好 海象：海上 平穏
インシデントの経過	本船は、船長及び甲板員Aほか7人が乗り組み、船長が操船し、松浦市星鹿漁港に向けて長崎県壱岐市壱岐島北東方沖の漁場を出発した。 本船は、主機を回転数毎分約1,200にかけ、約9ノットの対地速力で城山北方沖を南東進中、平成29年2月13日08時00分ごろ、突然機関室から異音がして煙突から白煙が上がるとともに主機の回転数が低下し、主機の警報が鳴って主機が停止した。

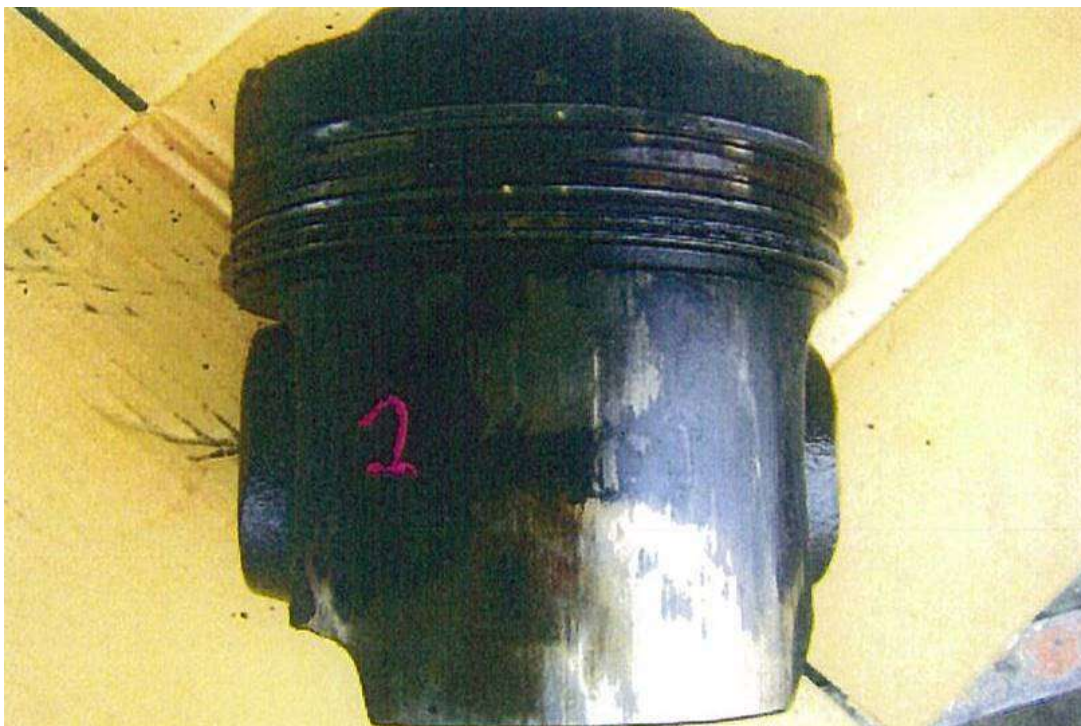
<p>ングを入れたことから、両リング間に隙間が生じて外部に漏えいしたものと考えられる。</p> <p>甲板員Aは、主機の潤滑油がほとんど減らないので、発航前の点検時に主機の潤滑油の点検を行っていなかったことから、潤滑油が潤滑油こし器から漏えいしていることに気付かなかったものと考えられる。</p>
<b>原因</b>	<p>本インシデントは、本船が、城山北方沖を南東進中、主機の潤滑油こし器から潤滑油が漏れ出したため、潤滑油不足に陥って各部の潤滑及びピストンの冷却が阻害され、ピストン、シリンダライナ等の焼損を生じ、主機の運転ができなくなったことにより発生したものと考えられる。</p>
<b>参考</b>	<p>今後の同種事故等の再発防止に役立つ事項として、次のことが考えられる。</p> <ul style="list-style-type: none"> <li>・発航前の点検において、主機の潤滑油量を確認すること。</li> <li>・潤滑油こし器の開放及び清掃は、適切に行うこと。</li> </ul>

写真1 2番シリンダのピストンの焼損状況

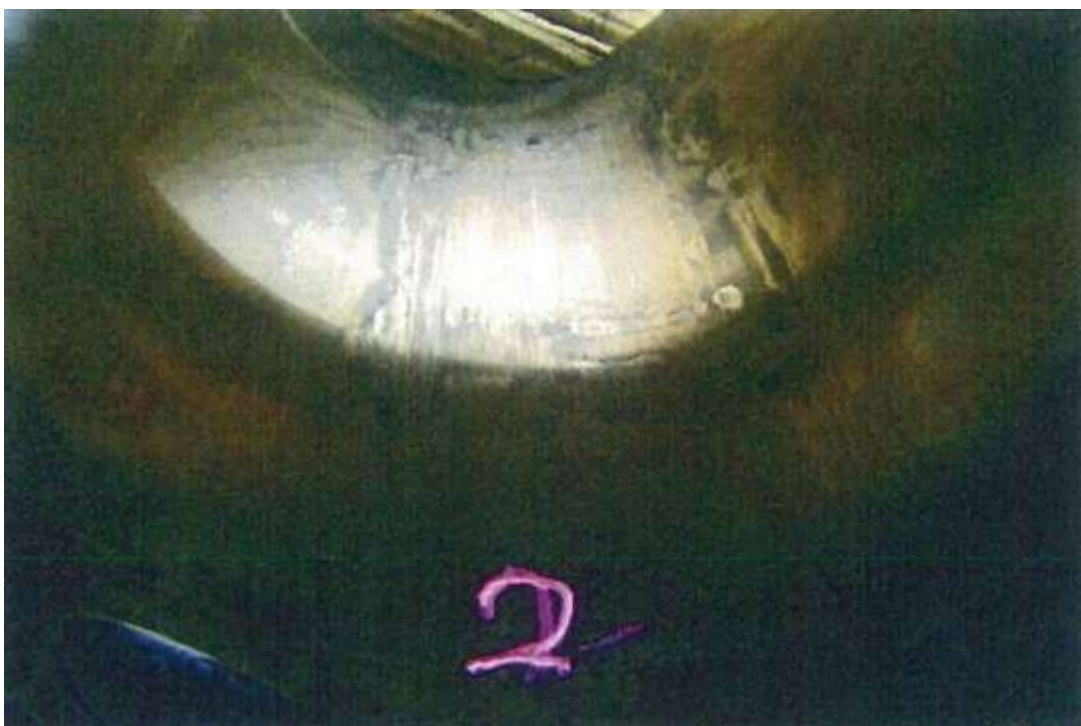
写真2 2番シリンダのシリンダライナの焼損状況

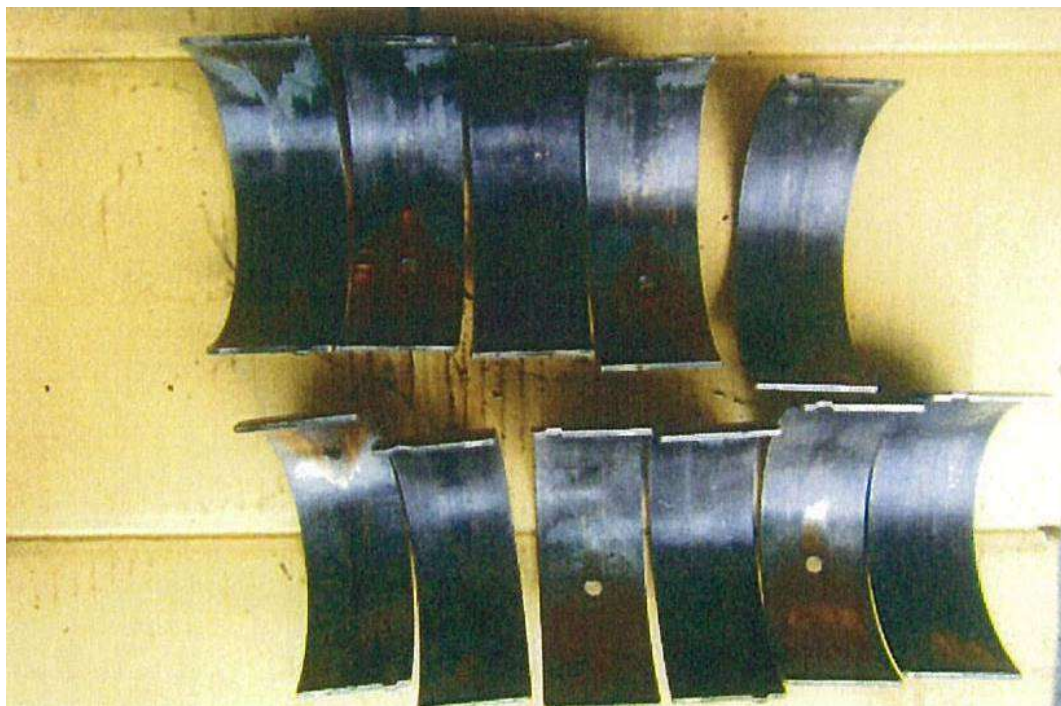
写真3 クランクピンメタルの焼損状況
