## 船舶インシデント調査報告書

平成29年12月13日  
運輸安全委員会（海事専門部会）議決

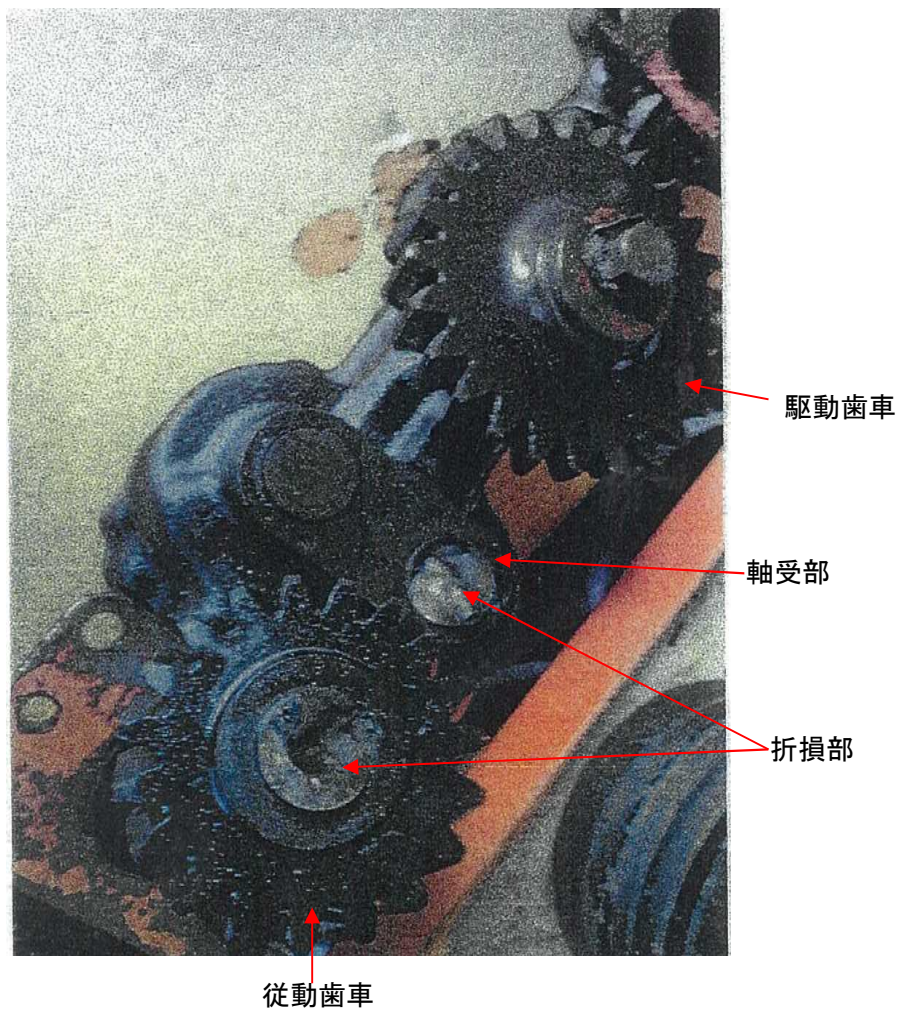
<p>したが異常がなかったので、操舵室へ戻って主機の始動を試みたものの、始動できなかった。</p> <p>本船は、船長が僚船に救援を求め、駆けつけた僚船にえい航されて帰港した。</p> <p>本船は、機関整備業者が点検したところ、主機の潤滑油ポンプの従動歯車軸が折損し、主機のピストン、シリンダライナ及びクランクピン軸受並びに過給機のタービン軸及び同軸受に焼損を生じていた。 (付図1 インシデント発生場所概略図、写真1 潤滑油ポンプの従動歯車軸の折損状況 参照)</p>
その他の事項	<p>本船は、平成16年3月ごろ中古で購入されたものであり、同購入時及び平成26年ごろに主機を開放して整備しているが、購入以前の主機の整備状況については不明である。</p> <p>主機の潤滑油ポンプは、機関整備業者が本インシデント後に点検した際、駆動歯車及び従動歯車間に過大なバッククラッシュ（間隙）を、また従動歯車軸の軸受部にはがたつきを生じていた。</p> <p>主機は、平成29年2月初めごろ海水が潤滑油冷却器から漏れ出し、海水が潤滑油に混入した状態で運転されていた。</p> <p>主機は、約3か月ごとに潤滑油の交換及び潤滑油こし器の清掃が行われており、本インシデント発生直前では平成28年12月に行われていた。</p>
分析	<p>乗組員等の関与 あり</p> <p>船体・機関等の関与 あり</p> <p>気象・海象等の関与 なし</p> <p>判明した事項の解析</p> <p>本船は、宇久島西南西方沖を東進中、主機の潤滑油ポンプの従動歯車軸が折損したことから、潤滑油が供給されなくなって各部の潤滑が阻害され、ピストン、シリンダライナ等の焼損を生じて主機の運転ができなくなり、運航不能となったものと考えられる。</p> <p>主機の潤滑油ポンプの従動歯車軸は、経年使用及び海水が潤滑油へ混入した状態で運転されたことにより、駆動歯車及び従動歯車間に基準値以上のバッククラッシュを、また、従動歯車軸の軸受に変摩耗によるがたつきを生じたことから、一時的に固着して折損した可能性があると考えられる。</p>
原因	<p>本インシデントは、夜間、本船が、宇久島西南西方沖を東進中、主機の潤滑油ポンプの従動歯車軸が折損したため、潤滑油が供給されなくなって各部の潤滑が阻害され、ピストン、シリンダライナ等の焼損を生じ、主機の運転ができなくなったことにより発生したものと考えられる。</p>

写真1 潤滑油ポンプの従動歯車軸の折損状況

| | <ul style="list-style-type: none"><li>・主機の潤滑油ポンプは、適切な時期に分解して整備を行うこと。</li><li>・定期的に潤滑油の性状分析を行うとともに、潤滑油の油量確認時に海水等の混入の有無を確認すること。</li></ul> |
