## 船舶インシデント調査報告書

| インシデントの概要 | 旅客フェリーシルバーエイトは、八戸港内を東進中、右舷主機が危急停止した後、同主機を始動することができず、運航が阻害された。 |

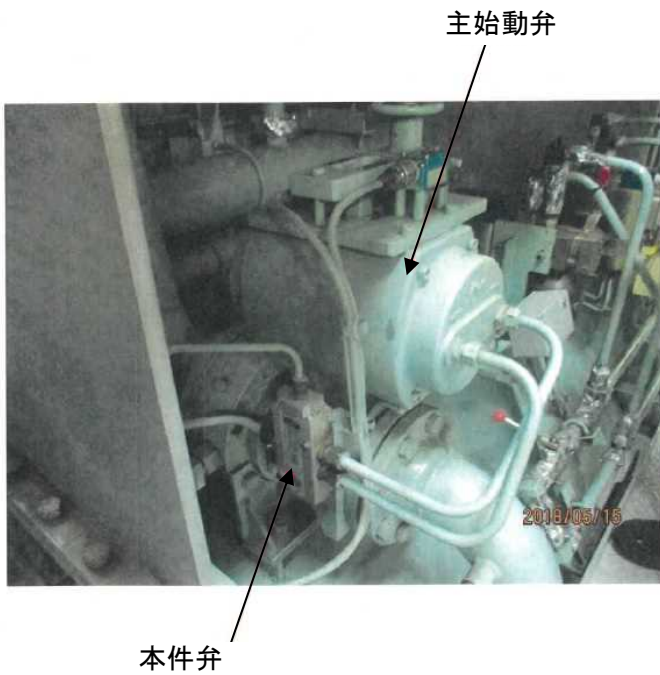
本船は、着岸後、乗組員による各部の点検が行われた結果、右舷主機の主始動弁作動用切換弁（以下「本件弁」という。）内部のスポールが固着しているのが発見され、グリースアップされた後、01時00分ごろ同主機が復旧した。（写真1参照）

写真1 主始動弁及び本件弁の状況

| <p><b>分析</b></p> <p>乗組員等の関与<br/>船体・機関等の関与<br/>気象・海象等の関与<br/>判明した事項の解析</p> | <p>あり<br/>あり<br/>なし</p> <p>本船は、八戸港内を東進中、右舷主機が、出航前に本件こし器の掃除を実施した際、エア抜きが十分に行われていなかったことから、本件こし器内に残留した空気が潤滑油系統に混入して潤滑油圧力が低下し、右舷主機が危急停止して始動できなくなり、運航が阻害されたものと考えられる。</p> <p>本船は、右舷主機の潤滑油系統のエア抜きが実施され、潤滑油圧力が回復したものの、右舷主機が、本件弁のスプールが固着したことから、始動できなかったものと考えられる。</p> |

| <p><b>再発防止策</b></p> | <p>A社は、本インシデント後、次の対策を講じた。</p> <ul style="list-style-type: none"> <li>・ 主機の潤滑油ポンプのこし器の掃除を行った際は、こし器内に潤滑油を満たすなどしてエア抜きを十分に行うこととした。</li> <li>・ 本船の整備計画で本件弁の点検整備の間隔を5年ごとから4年ごとに変更することとした。</li> </ul> |
