船舶インシデント調査報告書

インシデント種類	座洲
発生日時	平成30年3月1日 05時20分ごろ
発生場所	兵庫県東播磨港 東播磨港高砂西防波堤灯台から真方位117° 110m付近 （概位 北緯34° 43.8′ 東経134° 47.9′）
インシデントの概要	LPGタンカー ^{ケム スター} QEM STARは、錨泊中、走錨して座洲した。
インシデント調査の経過	平成30年3月1日、本インシデントの調査を担当する主管調査官（神戸事務所）を指名した。 なお、後日、1人の地方事故調査官を新たに指名した。 原因関係者から意見聴取を行った。
事実情報 船種船名、総トン数 船舶番号、船舶所有者等 L×B×D、船質 機関、出力、進水等	LPGタンカー QEM STAR（パナマ共和国籍）、3,411トン 9216793（IMO番号）、CORAL CANAL, S.A.（船舶所有者）、 アスト株式会社（運航者）（A社） 95.30m×16.50m×7.25m、鋼 ディーゼル機関、2,647kW、2000年4月（建造）
乗組員等に関する情報	船長（フィリピン共和国籍） 男性 45歳 締約国資格受有者承認証 船長（パナマ共和国発給） 交付年月日 2016年7月12日 （2021年2月19日まで有効） 航海士A（フィリピン共和国籍） 男性 43歳 締約国資格受有者承認証 船長（パナマ共和国発給） 交付年月日 2015年7月30日 （2020年6月4日まで有効）
死傷者等	なし
損傷	なし
気象・海象	気象：天気 曇り、風向 西南西、風力 8、視界 良好 海象：波向 南南西、波高 約2m (1) 観測値 明石地域気象観測所（本インシデント発生場所の南東方約4.6海里）の観測値は、次のとおりであった。

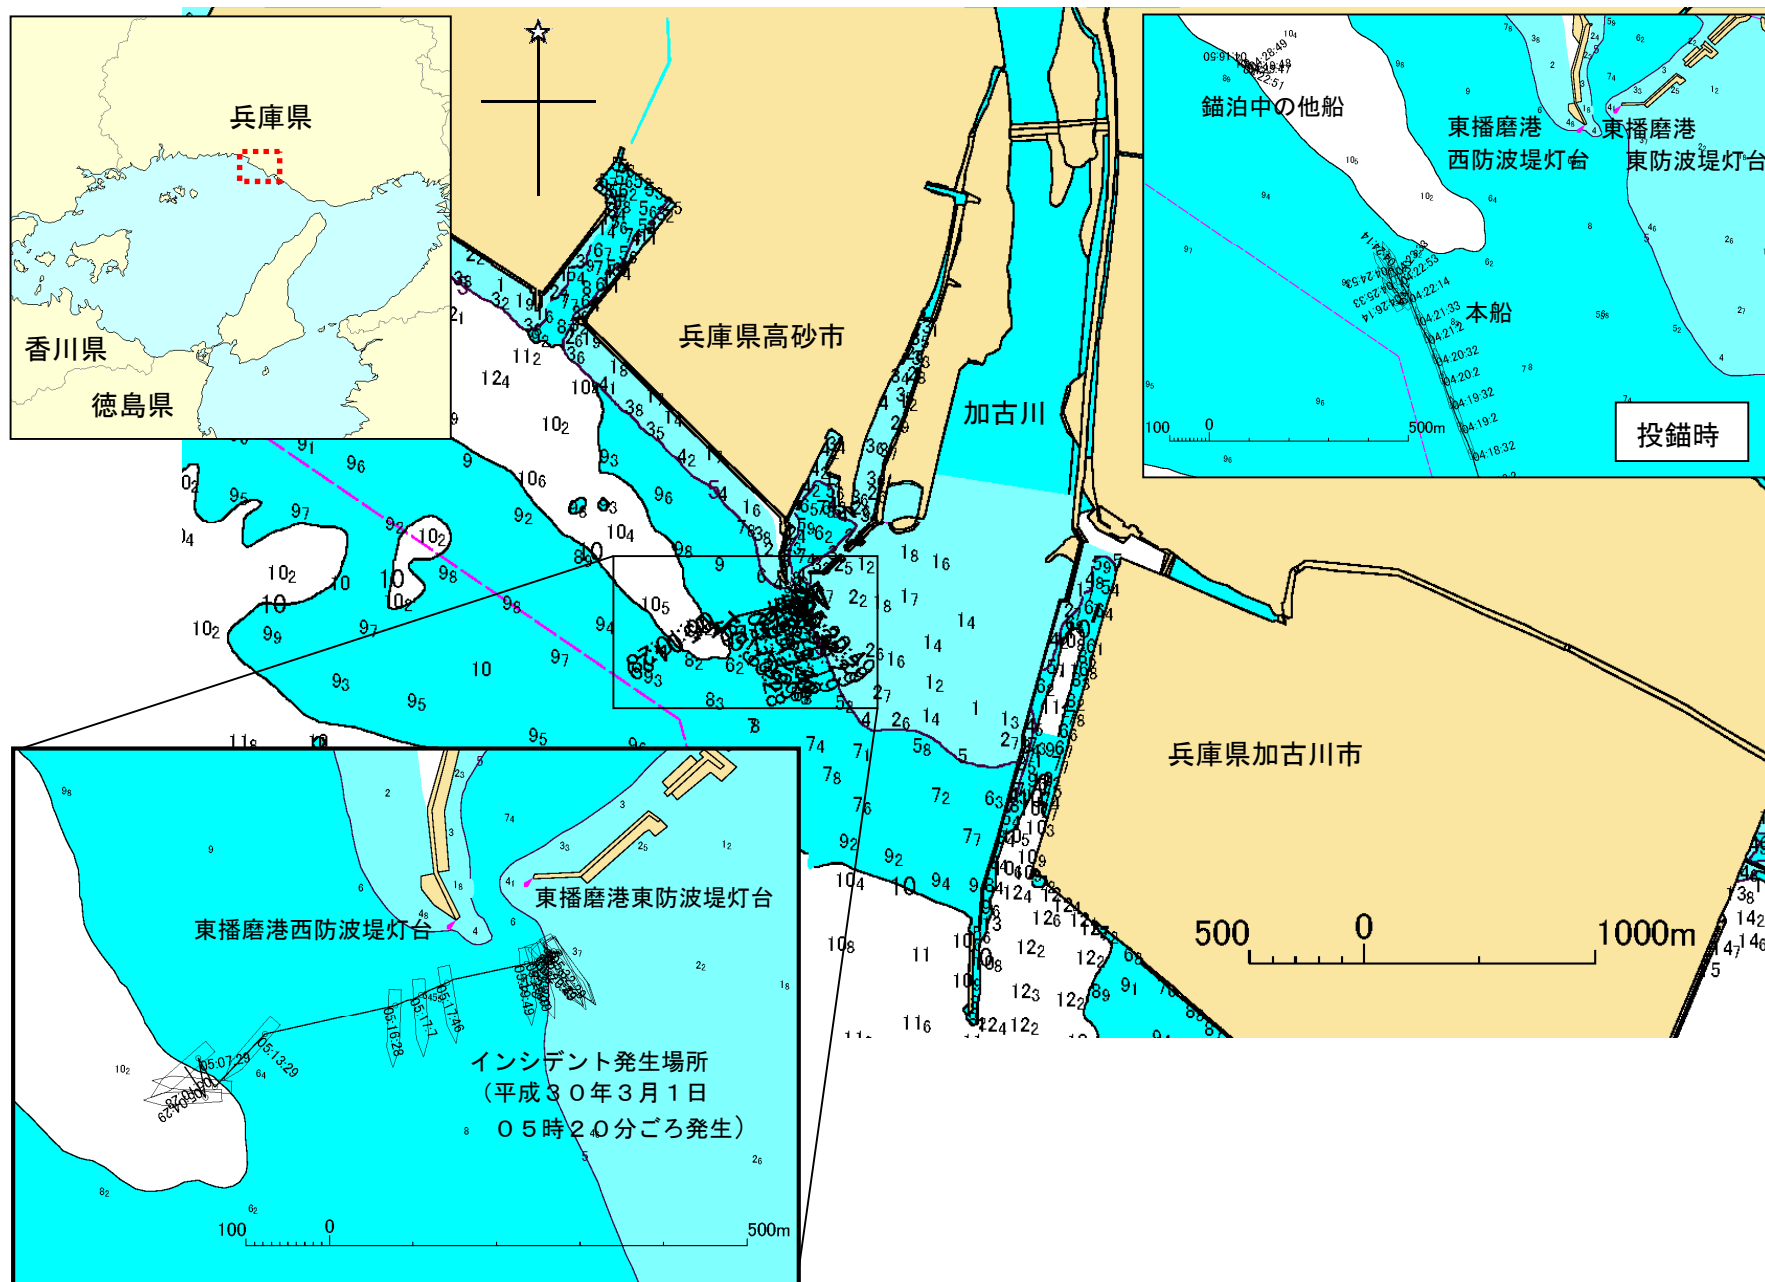
付図1 インシデント発生経過概略図

<p>航海士は、3月1日00時ごろから守錨当直に当たっていたところ、03時ごろ風速が約5～8m/s となっているのを認め、04時ごろ機関をスタンバイ状態として航海士Aに守錨当直を引き継いだ。</p> <p>本船は、航海士Aが、05時00分ごろ風速が約11～14m/s となっているのを認め、引き続き風勢を観察していたところ、05時08分ごろ風速約20m/sの西南西風を受けて走錨し始めた。</p> <p>本船は、船長が、航海士Aから走錨している旨の報告を受け、05時10分ごろ昇橋して航海士Aに揚錨するよう指示するとともに、機関長に順次、微速力前進、半速力前進、全速力前進を指示して右舵一杯としたものの、東方に圧流された。</p> <p>本船は、05時15分ごろ船長が左舷錨を下ろすよう指示したものの、圧流され続け、05時20分ごろ兵庫県加古川河口沖の浅所に座洲した。</p> <p>船長は、VHF無線電話で海上保安庁に本インシデントの発生を通報した。</p> <p>本船は、3日11時15分ごろA社が手配したタグボートによって引き出された。</p> <p>(付図1 インシデント発生経過概略図、付図2 天気図、付表1 本船のAIS記録(抜粋)、写真1 座洲後の本船 参照)</p>
<p>その他の事項</p>	<p>本船は、両舷にストックレスアンカー(JIS型、2,280kg)及び錨鎖(径44mm、左舷8節、右舷9節)を備えていた。</p> <p>本船の船舶管理会社が定めた安全管理マニュアルによれば、錨鎖の伸出量について、次式のとおり記載されていた。</p> <ul style="list-style-type: none"> ・ 普通 $S = 3D + 90$ m S: 錨鎖の伸出量 D: 水深(m) ・ 荒天 $S = 4D + 145$ m <p>文献(「基本運用術」、本田啓之輔原著、浅木健司著、海文堂出版株式会社、平成25年4月2訂版発行)によれば、錨鎖の伸出量について、次式のとおり記載されていた。</p> <ul style="list-style-type: none"> ・ 普通の場合(風速20m/s) $3D + 90$ (m) ・ 荒天の場合(風速30m/s) $4D + 145$ (m) <p style="text-align: right;">D: 高潮水深(m)</p> <p>文献(「操船の理論と実際」、井上欣三著、株式会社成山堂書店、平成26年12月再版発行)によれば、錨鎖の伸出量は、通常で水深の7～8倍、荒天時で水深の10倍以上が概略の目安となる。</p> <p>船長は、ふだん、本件錨地付近で錨泊する際、錨鎖4節を伸出していたものの、本インシデント前日に本件錨地に錨泊する際、他船が北西方500m付近で錨泊していたので、錨鎖3節を伸出することとした。</p> <p>本船は、ふだん、ナブテックス受信機、インマルサットEGC受信機及び気象FAXにより気象情報を入手していた。</p>

<p>原因</p>	<p>本インシデントは、夜間、本船が、播磨南東部に暴風警報が発表されている状況下、東播磨港の本件錨地において錨鎖3節を伸出して単</p>

<p>錨泊を続けていたため、風速約20m/sの西南西風を受けて走錨し、本件錨地東方の浅所に座洲したものと考えられる。</p>
<p>再発防止策</p>	<p>A社は、本インシデント後、次の再発防止策を講じた。</p> <ul style="list-style-type: none"> ・ 荒天が予想される場合は、紀伊水道沖等の日本領海外で荷役待機を行う。 ・ 錨泊する場合は、錨鎖の伸出量を本船からA社及び船舶管理会社に連絡する。 ・ 乗組員に命令簿の遵守を徹底させる。 ・ 乗組員に低気圧がもたらす局地的な突風について注意喚起を徹底し、船長に悪天候時のリスクアセスメントを実施させる。 ・ 現地代理店から本船に天気予報を提供する。 ・ A社及び船舶管理会社の訪船を強化し、乗組員への教育及び訓練の内容を確認する。 <p>今後の同種事故等の再発防止に役立つ事項として、次のことが考えられる。</p> <ul style="list-style-type: none"> ・ 船長及び乗組員は安全管理マニュアルを遵守すること。 ・ 守錨当直者は、命令簿を遵守し、船長の昇橋が必要となった場合は、直ちに昇橋を要請すること。 ・ 船長は、錨泊中に荒天が予想される場合は、錨鎖を伸出するなどの走錨防止の措置を早めに講ずること。

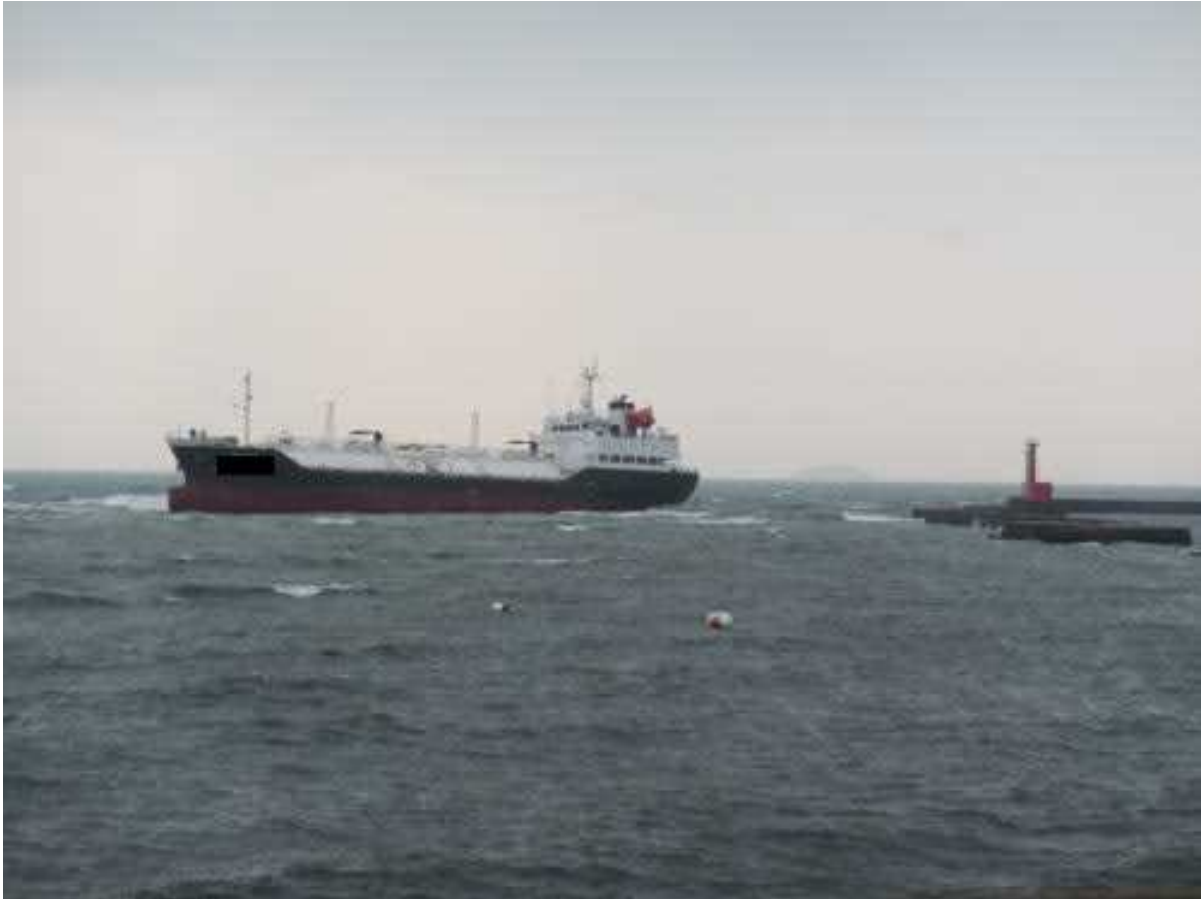
写真1 座洲後の本船
