船舶インシデント調査報告書

| インシデントの概要 | 漁船第三新生丸は、西進中、集合起動器盤に濡損を生じて主機の運転ができなくなり、運航不能となった。 |
| 事実情報 船種船名、総トン数 船舶番号、船舶所有者等 L×B×D、船質 機関、出力、進水等 | 漁船 第三新生丸、495トン 128862、大洋エーアンドエフ株式会社（A社） 53.51m×8.70m×3.75m、鋼 ディーゼル機関、735kW、昭和60年12月 |

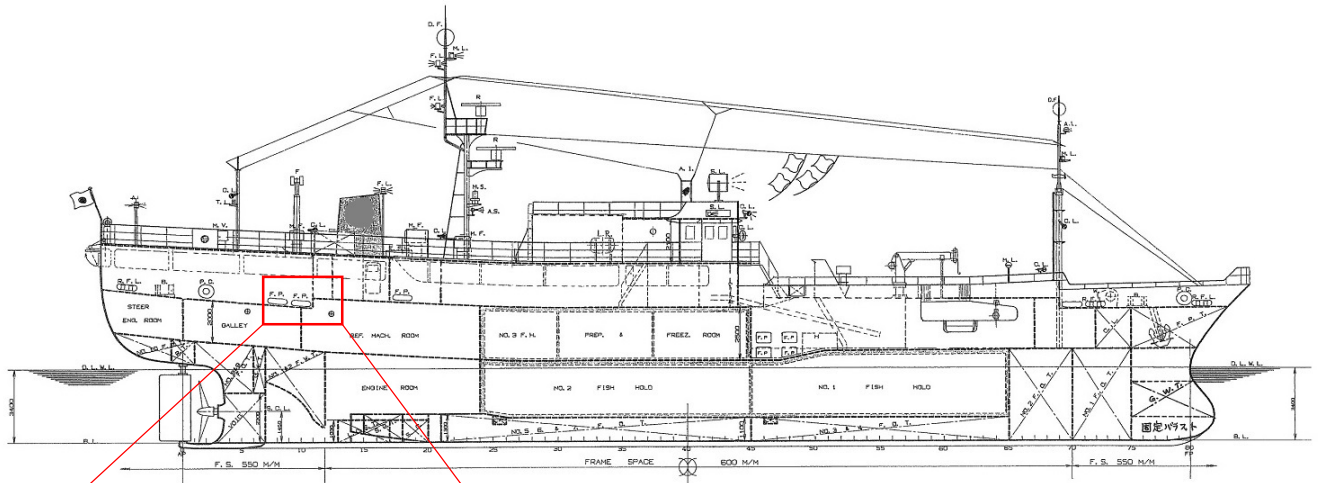
付図2 本件破口箇所の状況図

| 分析 乗組員等の関与 船体・機関等の関与 気象・海象等の関与 判明した事項の解析 | あり あり あり 本船は、喜望峰南西方沖を西進中、本件接合部に腐食が進んで生じた本件破口から滞留した海水が機関制御室に流入し、大きな船体動揺に伴い電線貫通部を経由してG S P内に滴下したことから、主機潤滑油サービスポンプ等の遮断器等が焼損して主機の運転ができなくなり、運航不能となったものと考えられる。 本船は、本件接合部に濡れた漁具や餌を保管していたので、湿気が多く容易に確認できない状況であったことから、腐食が進んで本件破口が生じていたものと考えられる。 |

| 再発防止策 | A社は、本インシデント発生後、次の再発防止策を実施した。 <ul style="list-style-type: none"> ・ 本件破口箇所は、溶接修理、鋼材の増し貼り等を行った。 ・ G S P及び主配電盤の上部にある全ての電線貫通部に、シール材を新たに充てんした。 ・ 船体構造物の腐食及び破口の状況を点検、確認するよう管理船舶に周知徹底を行った。 今後の同種事故等の再発防止に役立つ事項として、次のことが考えられる。 <ul style="list-style-type: none"> ・ 海水が滞留しやすい甲板及び構造物付近に漁具等を保管する場合は、腐食が早く進むことを念頭に置き、定期的に漁具等を移動させて点検すること。 ・ 配電盤、G S P等の主要電気設備は、防滴性能の確認も含めて配電盤内の点検を定期的を実施し、配電盤背面や天井部の点検も積極的に行い、異常の早期発見に努めること。また、防滴構造を適切に維持し、主要電気設備の周辺には、水の飛まつが降り掛からないように適切な措置を講じることが望ましい。 |

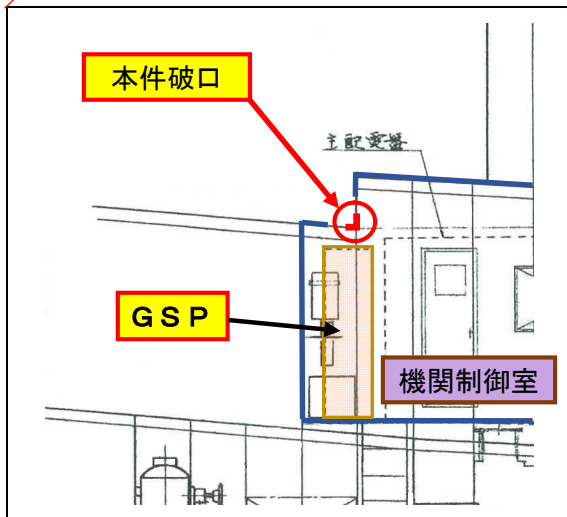
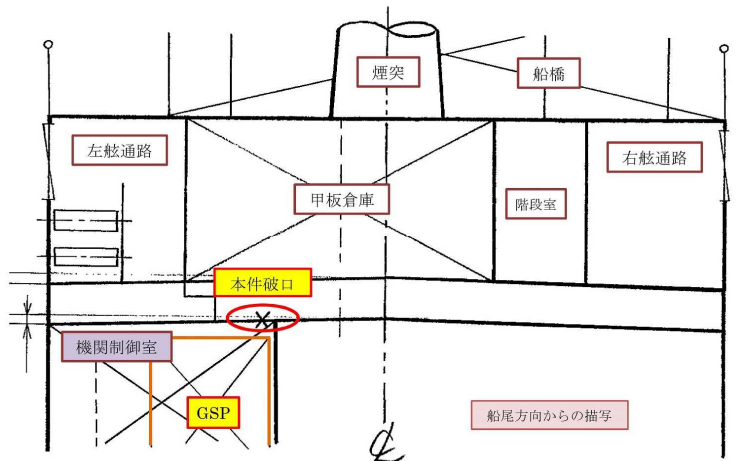
(本件破孔 右舷より描写)

| その他の事項 | <p>本船は、平成29年9月に第一種中間検査を受け、船体鋼材の板厚計測を実施したものの、本件接合部にある本件破口を確認できなかった。</p> <p>船長は、本件接合部が、船体構造上、海水が滞留しやすかったことに加え、餌や漁具を保管していたので湿気が多く、本件破口を容易に</p> |

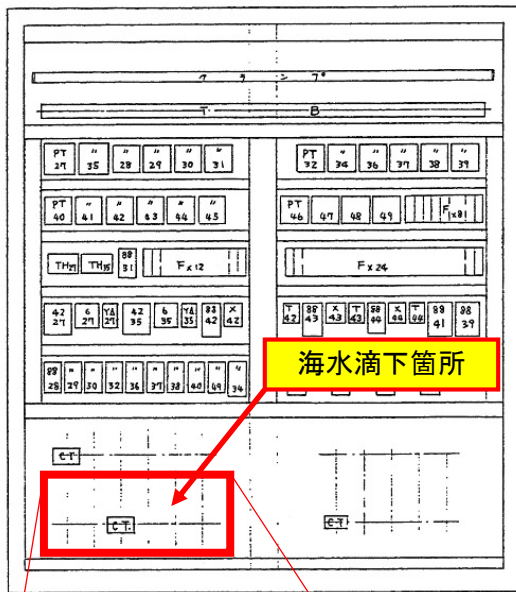
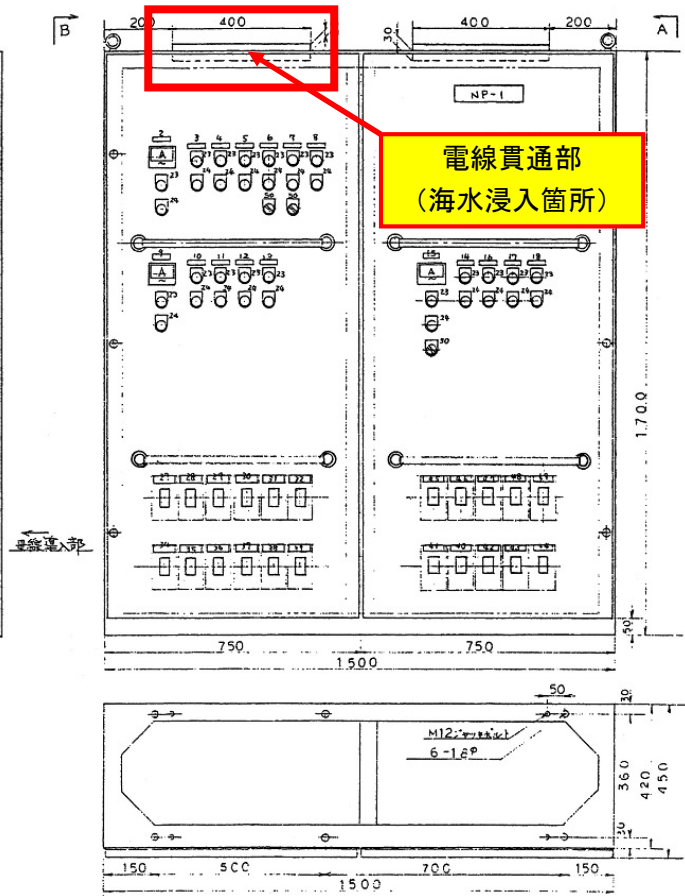
付図3 GSP 濡損箇所概略図

| | <p>本船は、喜望峰南西方沖を荒天による最大傾斜約35°の大きな横揺れを伴って西進中、9日06時15分ごろ（現地時間、以下同じ。）、主配電盤にあるNo.2発電機の気中遮断器（Air Circuit Breaker、以下「ACB」という。）が作動し、船内電源を喪失して主機が停止した。</p> <p>機関長は、航海当直者及び機関当直者から船内電源が喪失した旨の報告を受け、機関室に急行して船内電源の復旧を試みたが、機関制御室内にある集合起動器盤（Group Starter Panel、以下「GSP」という。）に濡損を生じ、遮断器（ブレーカ）及び電線が焼損してACBを再投入できないことが分かった。</p> <p>機関長は、GSPに濡損及び焼損を生じた遮断器等を撤去し、配線上の短絡（ショート）等を復旧させた上で、ACBを投入して船内電源を確保することができたが、GSPにある各種遮断器の内、主機の運転に必要な主機潤滑油サービスポンプ等の遮断器が焼損したため、主機の運転ができないと判断した。</p> <p>船長は、機関長から主機の運転ができない旨の連絡を受け、自力での航行を諦め、A社に連絡して救助を要請した。</p> <p>A社は、現地代理店を通じて救助船を手配し、本船の救助に向かわせた。</p> <p>本船は、GSP内の焼損した部品及び配線を撤去して部分復旧し、発電機の運転及び生活環境の維持を図り、漂泊して救助船の到着を待った。</p> <p>本船は、15日15時45分ごろ来援した救助船によりえい航が開始され、22日09時ごろケープタウン港に到着した。</p> <p>船長は、破損の状況を調査したところ、GSP上方の船尾楼甲板の鋼材と機関制御室船尾側壁板の鋼材との接合部（以下「本件接合部」という。）に腐食による破口（以下「本件破口」という。）を複数認め、本件接合部付近に滞留した海水が本件破口から機関制御室内に流入し、船体動揺に伴ってGSP上部にある電線貫通部を経由してGSP内に滴下したものと思った。</p> <p>（付図1 インシデント発生場所概略図、付図2 本件破口箇所の状況図、付図3 GSP濡損箇所概略図、写真1 本件接合部にある本件破口、写真2 本件破口及び海水浸入箇所、写真3 焼損した遮断器、写真4 焼損した遮断器（主機潤滑油サービスポンプ）参照）</p> |

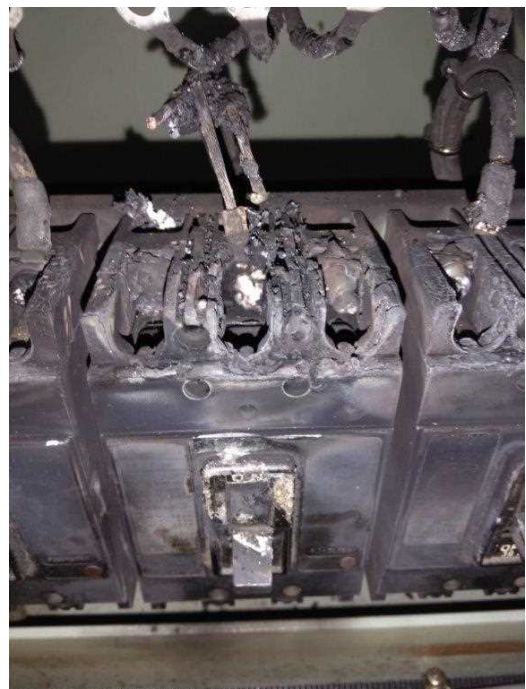
写真4 焼損した遮断器
(主機潤滑油サービスポンプ)

| 原因 | 本インシデントは、本船が、喜望峰南西方沖を西進中、本件接合部に腐食が進んで生じた本件破口から滞留した海水が機関制御室に流入し、大きな船体動揺に伴い電線貫通部を経由してG S P内に滴下したため、主機潤滑油サービスポンプ等の遮断器等が焼損し、主機の運転ができなくなったことにより発生したものと考えられる。 |
