## 船舶インシデント調査報告書

平成30年10月24日  
 運輸安全委員会（海事専門部会）議決  
 委員 佐藤 雄二（部会長）  
 委員 田村 兼吉  
 委員 岡本 満喜子

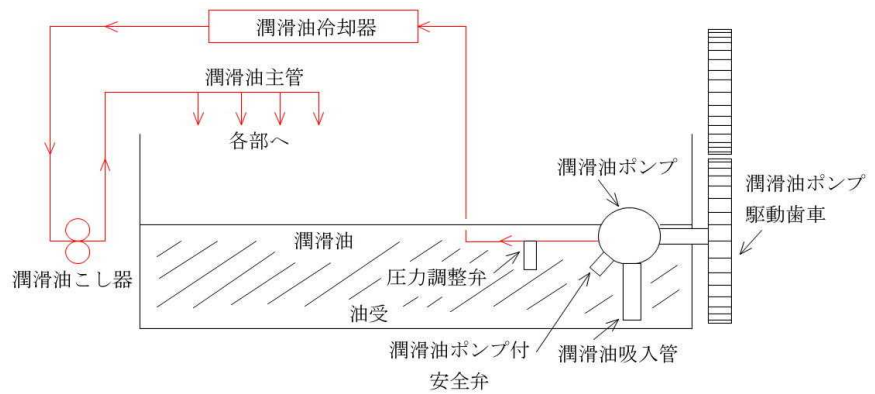
図1 潤滑油系統図

機関修理業者は、本インシデント後に主機を点検したところ、配管に異常がなく、潤滑油量が正常であるものの潤滑油こし器内の潤滑油量が少なかったため、潤滑油ポンプが正常に作動していなかったと思った。

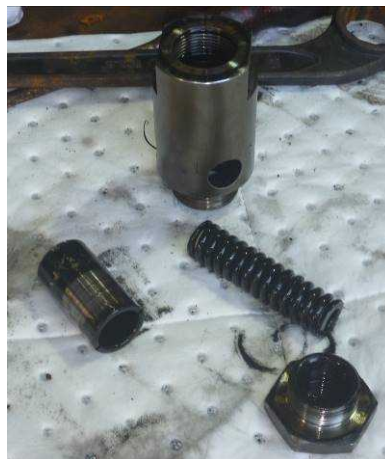
主機の潤滑油ポンプは、本インシデント後に開放点検が行われたところ、歯車とケーシングとの接触面に目立った傷はなかったが、潤滑油ポンプ付安全弁及び圧力調整弁にそれぞれカーボンが堆積して付着しており、潤滑油ポンプ一式が交換された。(写真1、写真2参照)

写真1 開放後の潤滑油ポンプ付安全弁 写真2 カーボン付着状況

機関修理業者は、潤滑油ポンプ付安全弁又は圧力調整弁が開いた際に固着して開放した状態となり、潤滑油が油受に戻って主機に潤滑油が供給されなくなったと思った。

<p><b>再発防止策</b></p>	<p>今後の同種事故等の再発防止に役立つ事項として、次のことが考えられる。</p> <ul style="list-style-type: none"> <li>・潤滑油は、主機の使用状況に応じた適切な時期に交換すること。</li> <li>・定期的に専門業者に依頼し、油受、潤滑油ポンプ等の清掃を行うことが望ましい。</li> </ul>
