船舶インシデント調査報告書

平成30年11月14日
運輸安全委員会（海事専門部会）議決

インシデント種類	運航不能（機関故障）
発生日時	平成30年5月26日 16時33分ごろ
発生場所	長崎県対馬市下島西方沖 豆酸埼灯台から真方位280° 21.2海里（M）付近 （概位 北緯34° 09.9′ 東経128° 44.9′）
インシデントの概要	漁業取締船はくつるは、北東進中、主機が過回転となって手動で停止した後、主機の運転ができなくなり、運航不能となった。
インシデント調査の経過	平成30年7月4日、本インシデントの調査を担当する主管調査官（門司事務所）ほか1人の地方事故調査官を指名した。 原因関係者から意見聴取を行った。
事実情報 船種船名、総トン数 船舶番号、船舶所有者等 L×B×D、船質 機関、出力、進水等	漁業取締船 はくつる、198トン 136867、株式会社しょうえい 51.24m×7.40m×3.60m、鋼 ディーゼル機関、1,912kW、平成14年11月21日
乗組員等に関する情報	船長 男性 56歳 四級海技士（航海） 免許年月日 昭和63年4月20日 免状交付年月日 平成25年5月21日 免状有効期間満了日 平成30年9月8日 機関長 男性 50歳 三級海技士（機関） 免許年月日 平成2年8月30日 免状交付年月日 平成28年4月19日 免状有効期間満了日 平成33年8月9日
死傷者等	なし
損傷	なし
気象・海象	気象：天気 晴れ、風向 北東、風速 約2～3m/s、視界 良好 海象：海上 平穏
インシデントの経過	本船は、船長及び機関長ほか10人が乗り組み、漁業取締りの目的で、平成30年5月25日09時30分ごろ下島西方沖の日韓中間線付近に向けて熊本県天草市牛深港 ^{うしぶか} を出港した。

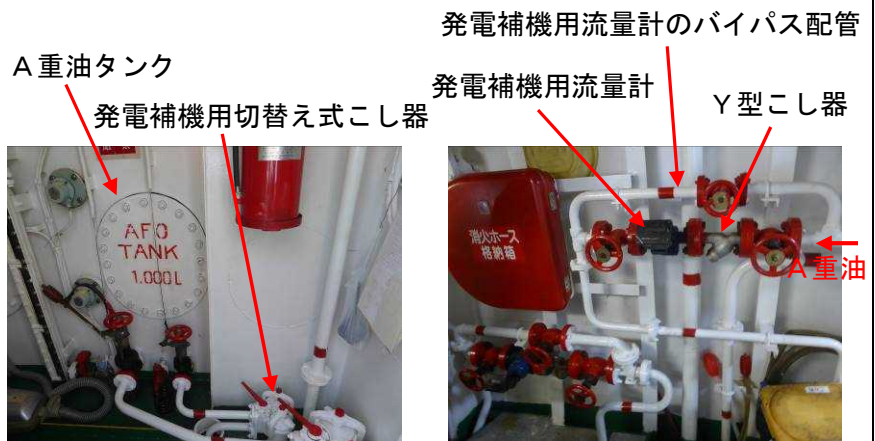
写真 1 A重油タンク及びこし器

写真 2 発電補機用流量計

機関長は、1号発電補機が停止した後、A重油タンク出口の切替式こし器を切り替え、燃料流量計前のY型こし器を点検したものの、汚れがほとんどなく、その後、2号発電補機を始動した際、運転できたので、1号発電補機の燃料系統に異常があると思った。

機関長は、2号発電補機も1号発電補機と同様に停止したので、燃料配管が共通になっている流量計のオーバル歯車が配管内のゴミの噛み込み等で回っていないと考え、バイパス配管を使用したところ、1号発電補機及び2号発電補機を運転することができた。

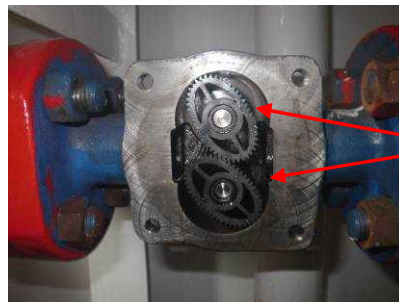
本船は、燃料配管にオーバル歯車が2個内蔵された流量計が取り付けられており、燃料が配管内を流れるとオーバル歯車の歯面に圧力が掛かって同歯車が回転することで送り出される燃料の容積を計って流量を表示するようになっていた。(写真3参照)

写真 3 流量計

た。
分析 乗組員等の関与 船体・機関等の関与 気象・海象等の関与 判明した事項の解析	あり あり なし 本船は、下島西方沖を北東進中、船内電源が喪失した際、蓄電池充放電盤の充電スイッチが作動不良を生じていたことから、1号及び2号蓄電池の充電が十分に行われておらず、主機制御電源の電圧が低下して主機のクラッチが脱となり、主機が過回転を生じて運転できなくなり、運航不能となったものと考えられる。 本船は、蓄電池の電圧計測が行われていなかったことから、充電スイッチが作動不良で蓄電池が充電されていないことを把握することができなかった可能性があると考えられる。 主機は、蓄電池から供給される主機制御電源の電圧が低下していた状況下、主機クラッチが脱となって主機の回転数が上昇した際、過回転危急停止装置が作動しなかったことから、過回転を生じて吸排気弁の弁棒、プッシュロッドに曲損等が生じたものと考えられる。 燃料流量計は、異物がこし器のエレメントの目を通り抜けて同流量計に入り込み、オーバル歯車が回転しなくなったものと考えられる。
原因	本インシデントは、本船が、下島西方沖を北東進中、船内電源が喪失した際、蓄電池充放電盤の充電スイッチが作動不良を生じていたため、1号及び2号蓄電池の充電が十分に行われておらず、主機制御電源の電圧が低下して主機のクラッチが脱となり、主機が過回転を生じて運転できなくなったことにより発生したものと考えられる。
再発防止策	今後の同種事故等の被害の軽減に役立つ事項として、次のことが考えられる。 <ul style="list-style-type: none"> ・定期的に、蓄電池の電圧の計測を行い、蓄電池充放電盤の充電スイッチに作動不良がないことを確認すること。 ・定期的に、燃料油の流量計を開放し、オーバル歯車の点検及び掃除を行うこと。 ・発電補機の燃料油流量計前のこし器のエレメントについて、同流量計にゴミ等の異物が入らないように目の大きさ、形式等を適正なものに交換することが望ましい。

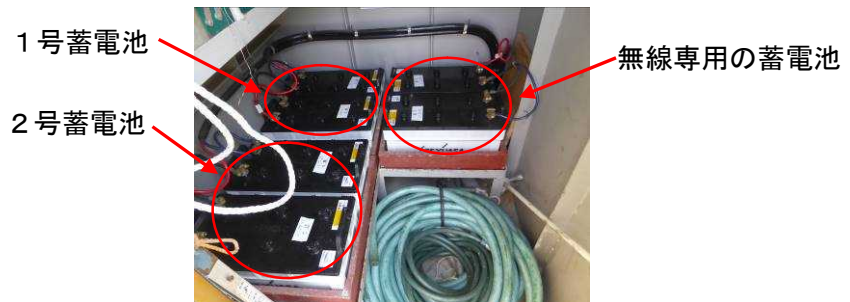
蓄電池室は、上甲板より1段上の甲板の居住区左舷船尾側に配置され、12V蓄電池が6個置かれており、2個の同蓄電池を直列につないで24Vとし、それぞれ、無線専用の蓄電池、1号蓄電池及び2号蓄電池として給電していた。(写真4参照)

写真4 蓄電池室

蓄電池充放電盤の充電スイッチは、本インシデント後、修理会社が点検した結果、同スイッチに作動不良が発見され、充電側に倒していても、充電されない場合があることが判明した。

機関長は、蓄電池充放電盤の充電スイッチが作動不良で1号及び2号蓄電池の充電が十分に行われておらず、主機制御電源の電圧が低下していた状況下、2号発電補機が停止して主機のクラッチが脱となり、主機の負荷がなくなって過回転状態となったものの、主機の過回転危急停止装置が働かずに回転数が上昇したと思った。
