船舶インシデント調査報告書

インシデント種類	運航不能（機関故障）
発生日時	平成29年6月8日 18時05分ごろ
発生場所	福井県福井市鷹巣漁港北西方沖 鷹巣港灯台から真方位300° 3.5海里（M）付近 （概位 北緯36°09.7′ 東経135°59.8′）
インシデントの概要	漁船漁勝丸は、北西進中、主機が異音を発生し、運航不能となった。
インシデント調査の経過	平成29年9月20日、本事故の調査を担当する主管調査官（神戸事務所）を指名した。 なお、後日、1人の地方事故調査官を新たに指名した。 原因関係者から意見聴取を行った。
事実情報 船種船名、総トン数 船舶番号、船舶所有者等 L×B×D、船質 機関、出力、進水等	漁船 漁勝丸、14トン FK2-2305、有限会社上野漁業 18.48m×4.34m×1.70m、FRP ディーゼル機関、582kW、平成15年7月23日 第244-20945号（船舶検査済票の番号）
乗組員等に関する情報	船長 男性 47歳 一級小型船舶操縦士・特殊小型船舶操縦士・特定 免許登録日 平成13年7月27日 免許証交付日 平成25年2月4日 （平成30年2月3日まで有効）
死傷者等	なし
損傷	なし
気象・海象	気象：天気 晴れ、風 なし、視界 良好 海象：海上 平穏
インシデントの経過	本船は、船長ほか4人が乗り組み、底びき網漁の目的で、平成29年6月8日17時50分ごろ福井県坂井市安島岬西方沖の漁場に向けて鷹巣漁港を出港した。 本船は、主機を回転数毎分約1,500にかけ、約10.5ノットの対地速力で鷹巣港北西方沖を北西進中、18時05分ごろ主機が異音を発した。 船長は、操舵室で操船していたところ、主機の異音を聞き、主機を

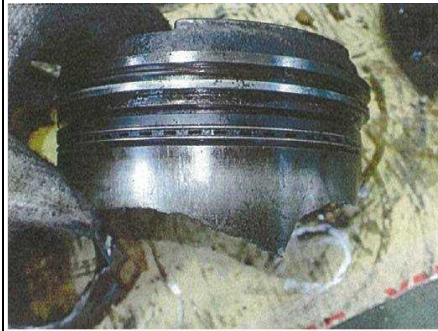
本船は、主機を陸揚げして点検した結果、5番シリンダのピストン及びシリンダライナの焼付き及び割損、全シリンダのピストン及びシリンダライナに縦傷、全シリンダのクランクピンメタル等に焼付き、5番シリンダのピストン冷却ノズルの曲損、潤滑油ポンプの破損等が認められた。(写真1～4参照)

写真1 5番シリンダのピストン割損状況①

<p>いた。</p> <p>本船は、約4～5年ごとに主機の開放整備を行っており、前回、開放整備を行ったのは、本インシデントの約2年前であった。</p> <p>本インシデント後、機関修理会社が5番シリンダのピストン冷却ノズルの流路をエアで吹かしたところ、内部にスラッジ等の堆積が認められた。</p>
<p>分析</p> <p>乗組員等の関与 船体・機関等の関与 気象・海象等の関与 判明した事項の解析</p>	<p>なし あり なし</p> <p>本船は、鷹巣港北西方沖を北西進中、主機5番シリンダのピストン冷却ノズルの流路にスラッジ等が堆積して流路が狭まり、ピストン冷却油量が減少したことから、ピストン及びシリンダライナの冷却及び潤滑が阻害されて焼き付き、主機の運転ができなくなり、運航不能となったものと考えられる。</p> <p>主機5番シリンダのピストン冷却ノズルの流路にスラッジ等が堆積したのは、同冷却ノズルが長期間使用されたことによる可能性があると考えられるが、スラッジ等が堆積した状況を明らかにすることはできなかった。</p> <p>5番シリンダを除く全シリンダのピストン及びシリンダライナは、クランクピンメタル等が破損し、破片が混入した潤滑油により冷却及び潤滑されたことから、縦傷が生じた可能性があると考えられる。</p>
<p>原因</p>	<p>本インシデントは、本船が、鷹巣港北西方沖を北西進中、主機5番シリンダのピストン冷却ノズルの流路にスラッジ等が堆積して流路が狭まり、ピストン冷却油量が減少したため、ピストン及びシリンダライナの冷却及び潤滑が阻害されて焼き付き、主機の運転ができなくなったことにより発生したものと考えられる。</p>
<p>参考</p>	<p>今後の同種事故等による被害の軽減に役立つ事項として、次のことが考えられる。</p> <ul style="list-style-type: none"> ・ 主機の開放時にピストン冷却ノズルの流路の点検を行うことが望ましい。

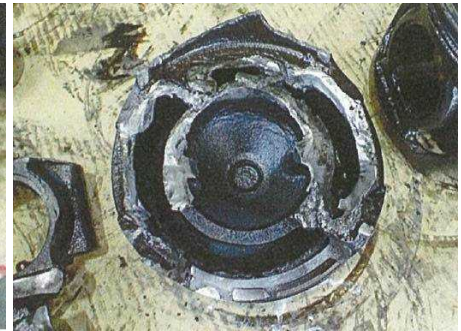
写真2 5番シリンダのピストン割損状況②

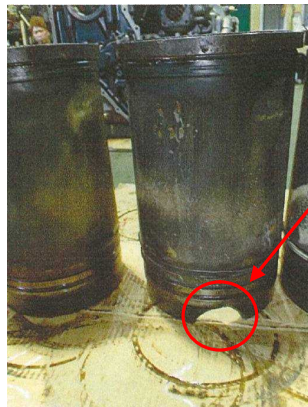
写真3 5番シリンダのシリンダライナ割損状況①

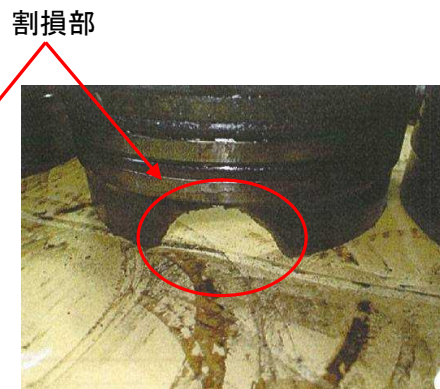
写真4 5番シリンダのシリンダライナ割損状況②
