船舶インシデント調査報告書

平成30年3月7日

運輸安全委員会（海事専門部会）議決

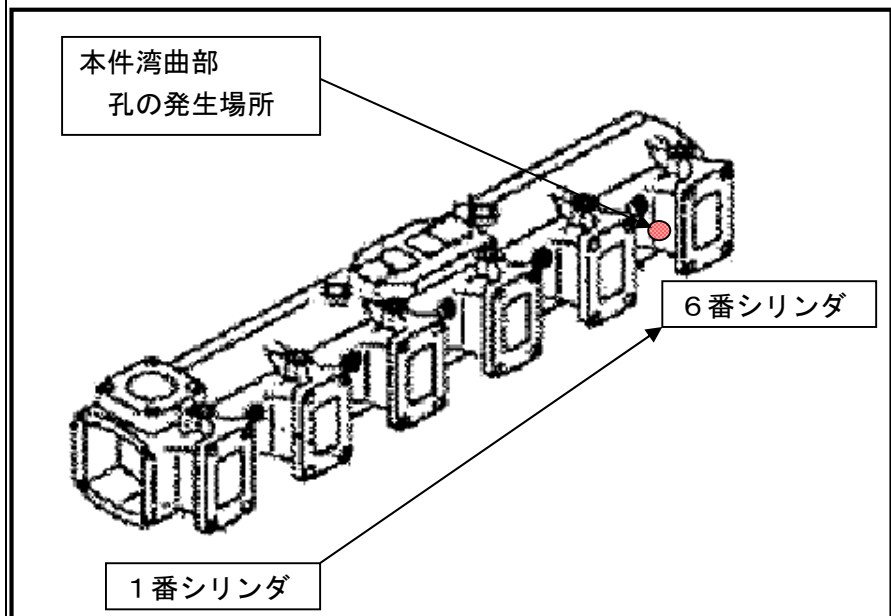
図1 排気集合管外形図

機関整備業者は、本インシデント後、主機を開放して点検した結果、清水タンクの冷却清水量が減少しており、排気伸縮管に亀裂、油受内の潤滑油に乳化及び‘6番シリンダに繋がる排気集合管の湾曲部’（以下「本件湾曲部」という。）に孔（直径約1.5mm）が生じ、1番～6番シリンダのピストン頂部に冷却清水が溜まっていることを確認した。（図1参照）

本船は、八丈島東方沖で操業中、本件湾曲部に孔を生じたことから、主機を中立運転としたところ、冷却清水が、本件湾曲部に生じた孔から排気集合管を流れて主機の1番～6番シリンダ内に流入し、同シリンダ内に溜まってスタータで圧縮できず、主機の運転ができなくなり、運航不能となったものと考えられる。

機関長は、濃度計を用いた測定などを行っていなかったことから、本件クーラントの濃度が基準値に保たれず、防食効果が低下して本件湾曲部に孔を生じた可能性があると考えられる。

本インシデントは、夜間、本船が、八丈島東方沖で操業中、本件湾曲部に孔を生じたため、主機を中立運転としたところ、冷却清水が、本件湾曲部に生じた孔から排気集合管を流れて主機の1番～6番シリンダ内に流入し、同シリンダ内に溜まってスタータで圧縮できず、主機の運転ができなくなったことにより発生したものと考えられる。

<p>られる。</p> <ul style="list-style-type: none">・ 機関取扱説明書は、機関製造業者等から入手するなどして備えること。・ 本件クーラントの濃度は、機関取扱説明書に記載された約30%未満にならないように管理すること。・ 本件クーラントの濃度は、濃度計等を用いて測定して管理することが望ましい。・ 主機の排気集合管は、定期検査等において水圧試験を行い、孔の早期発見に努め、認めた際には肉盛り修理などをすることが望ましい。
--	--

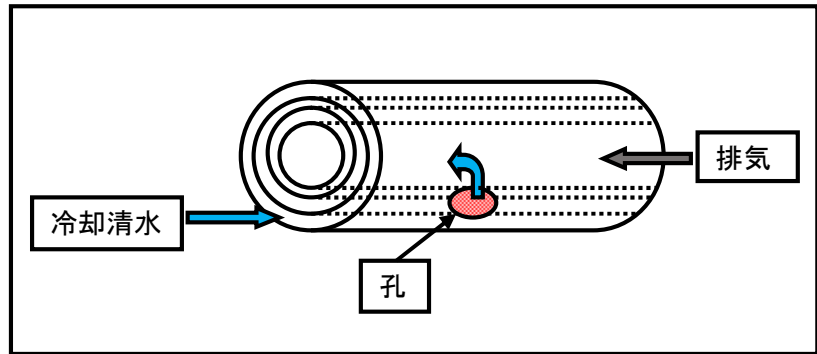
図2 排気集合管の二重構造概略図

排気集合管は二重構造となっており、排気が流動する管の外側を冷

却清水が流れるようになっていた。(図2参照)
