船舶インシデント調査報告書

平成30年2月28日
 運輸安全委員会（海事専門部会）議決
 委員 佐藤 雄二（部会長）
 委員 田村 兼吉
 委員 岡本 満喜子

インシデント種類	運航不能（機関故障）
発生日時	平成29年8月7日 20時25分ごろ
発生場所	鹿児島県大隅半島東方沖 <small>ひ</small> 火埼灯台から真方位168° 4.3海里（M）付近 （概位 北緯31° 12.7′ 東経131° 08.9′）
インシデントの概要	油送船 <small>はくよう</small> 博洋丸は、北東進中、主機が停止し、航行不能となった。
インシデント調査の経過	平成29年9月25日、本インシデントの調査を担当する主管調査官（門司事務所）ほか1人の地方事故調査官を指名した。 原因関係者から意見聴取を行った。
事実情報 船種船名、総トン数 船舶番号、船舶所有者等 L×B×D、船質 機関、出力、進水等	油送船 博洋丸、981トン 142201、南洋海運株式会社、独立行政法人鉄道建設・運輸施設整備支援機構 74.96m×12.00m×5.50m、鋼 ディーゼル機関、1,471kW、平成26年3月
乗組員等に関する情報	船長 男性 46歳 四級海技士（航海）（履歴限定） 免許年月日 平成20年6月23日 免状交付年月日 平成25年4月3日 免状有効期間満了日 平成30年6月22日 機関長 男性 69歳 三級海技士（機関）（機関限定）（旧就業範囲） 免許年月日 昭和54年1月12日 免状交付年月日 平成27年10月2日 免状有効期間満了日 平成32年11月4日
死傷者等	なし
損傷	なし
気象・海象	気象：天気 晴れ、風向 西、風速 約4m/s、視界 良好 海象：波高 約1.0m
インシデントの経過	本船は、船長及び機関長ほか6人が乗り組み、船長及び甲板員が航海当直につき、愛媛県今治市に所在する石油精製会社の専用棧橋に向けて主機を回転数毎分（rpm）約239（出力約70%）とし、自動操舵により大隅半島東方沖を北東進していた。

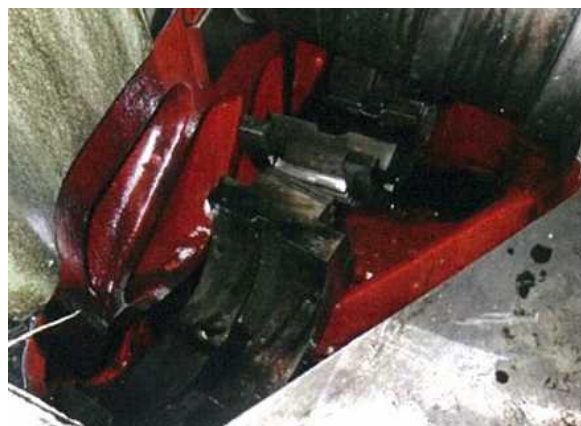
<p>本船は、平成29年8月7日19時20分ごろ、船長が、主機の電子ガバナの警報表示を認め、連絡を受けた機関長が、主機からの異常音を認めたので主機を約235rpmに減速して様子を見ることとした。</p> <p>本船は、20時25分ごろ主機が突然停止したので、機関長及び一等機関士が主機各部の点検を行ったが、不具合箇所が発見されなかった。</p> <p>本船は、船長が、航行不能と判断して、海上保安庁に通報するとともに船舶所有者に連絡してタグボートの救援を要請し、来援したタグボートにえい航され、8日07時30分ごろ鹿児島県志布志市志布志港に入港した。</p> <p>本船は、機関製造会社が調査を行ったところ、2つ割りのクランク軸歯車が脱落しており、クランク軸の回転力がカム軸に伝達されず、動弁機構及び燃料噴射機構が駆動できない状況であることが確認され、その後クランク軸歯車等の交換修理が行われた。</p> <p>(付図1 インシデント発生場所概略図、付図2 主機ギアボックス構造図、付図3 クランク軸歯車組立図、写真1 クランク軸歯車の脱落状況 参照)</p>
<p>その他の事項</p>	<p>主機は、過給機付4サイクル6シリンダのディーゼル機関で、機関室の中央に据付けられており、船首側から順にシリンダ番号が付けられていて、連続最大回転数は270rpmであった。</p> <p>本船は、平成26年6月に竣工し、本インシデント発生までに主機に関する検査工事が3回行われていたが、クランク軸歯車については、異常が認められていなかったため、開放検査が求められる検査工事及び船内の整備作業は行われていなかった。</p> <p>本インシデント後、機関製造会社が実施した調査結果によれば、次のとおりであった。</p> <p>(1) 脱落していたクランク軸歯車の全60枚の歯のうち、キー溝を中心に22枚の歯の船首寄り歯面に段付摩耗が確認され、 ‘クランク軸歯車をクランク軸に取り付けるためのコッタ’ (材質：S40C焼きならし、全4個、以下「コッタ1」、「コッタ2」、「コッタ3」及び「コッタ4」という。)の折損が確認された。</p> <p>(2) 折損したコッタの破断面は、コッタ1及びコッタ4の破断面が運転中に叩かれたことにより摩滅しており、コッタ2及びコッタ3の破断面にはビーチマーク(疲労によって破断した部品などの破断面において、特に疲労負荷が変化したときに観察される縞状に見える模様をいう。)及びラチェットマーク(単一表面上にない複数の起点で亀裂が発生し、それが進展し合体したときの痕跡をいう。)が確認された。</p>

写真1 クランク軸歯車の脱落状況

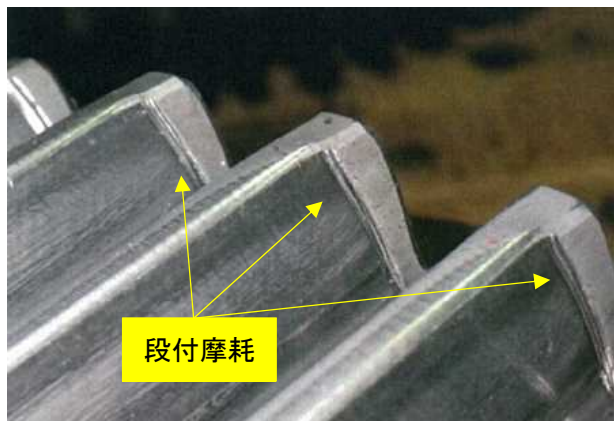
写真2 歯車の段付摩耗の状況 (1)

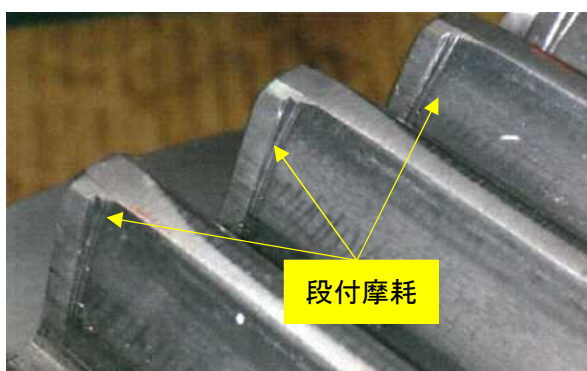
写真3 歯車の段付摩耗の状況 (2)

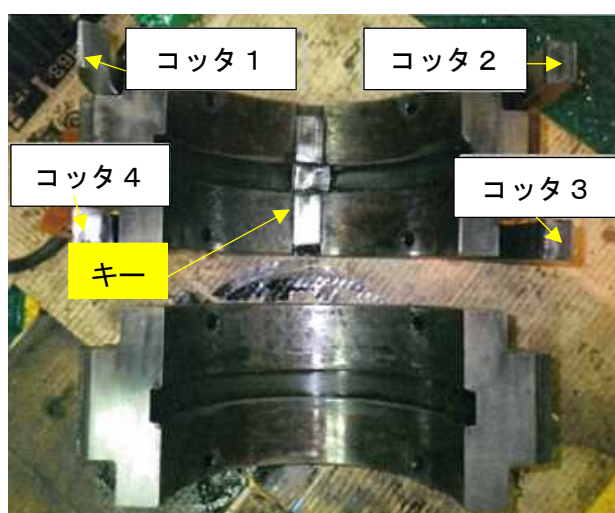
<p>られていたが、機関製造時、‘8本のコッタ固定ボルトのうち3本（1-Ⅱ、3-Ⅱ、4-Ⅱ）’（以下「本件ボルト」という。）に、作業員ごとの締付け力の差に起因した締付け不足があり、運転中に本件ボルトが緩み、コッタの締付けが不均一となり、運転中の遠心力等の繰り返し応力がコッタに集中したことから、コッタ1及びコッタ4が折損したものと考えられる。</p> <p>コッタ1及びコッタ4が折損したことにより、コッタ2及びコッタ3は、2つ割りのクランク軸歯車が開こうとする応力を受けたことから、ラチェットマーク部を起点にコッタ外周に向かって疲労破壊が進んだものと考えられる。</p> <p>2つ割りのクランク軸歯車は、コッタ1及びコッタ4が折損したことに加え、コッタ3の締付けも緩んでいたため、合わせ面が開いたことから、クランク軸とクランク軸歯車間に挿入されていたキーがクランク軸に設けられていたカラーの外周に滑り上がったものと考えられる。</p> <p>キーがクランク軸に設けられていたカラーの外周に滑り上がった際、クランク軸歯車を二分しようとする大きな力が働いたことから、残されていたコッタ2及びコッタ3が折損し、クランク軸歯車が脱落したものと考えられる。</p> <p>中間歯車軸受及び直結潤滑油ポンプは、クランク軸歯車が二分する際の軸芯変位力を受けたことから、それぞれ損傷を受けたものと考えられる。</p>
<p>原因</p>	<p>本インシデントは、夜間、本船が、大隅半島東方沖を北東進中、主機のクランク軸歯車に取り付けられていたコッタが折損したため、2つ割りのクランク軸歯車が脱落し、主機の運転ができなくなったことにより発生したものと考えられる。</p>
<p>参考</p>	<p>機関製造会社は、本インシデント後、次の再発防止策を講じた。</p> <ul style="list-style-type: none"> ・コッタ固定ボルトの緩み止めは、両舌付座金から特殊緩み止めワッシャに変更した。 ・コッタ固定ボルトの締付けは、トルク締めに変更した。 ・就航後3年以内で、両舌付座金を用いたコッタ固定ボルトを使用している機関については、訪船点検を計画し顧客に対してサービスニュースを発行して周知を図った。 <p>今後の同種事故等の再発防止に役立つ事項として、次のことが考えられる。</p> <ul style="list-style-type: none"> ・機関構成部品に疲労破壊が疑われる損傷があった場合は、走査電子顕微鏡（SEM）による破面調査を行い、損傷原因を確認することが望ましい。

写真4 コッタの折損状況

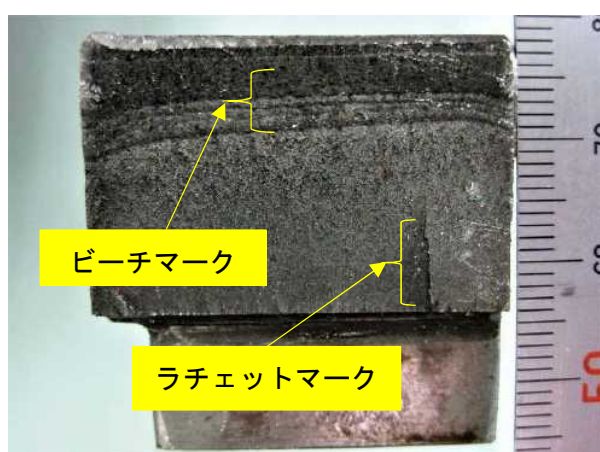
写真5 コッタ 2の折損部断面の状況

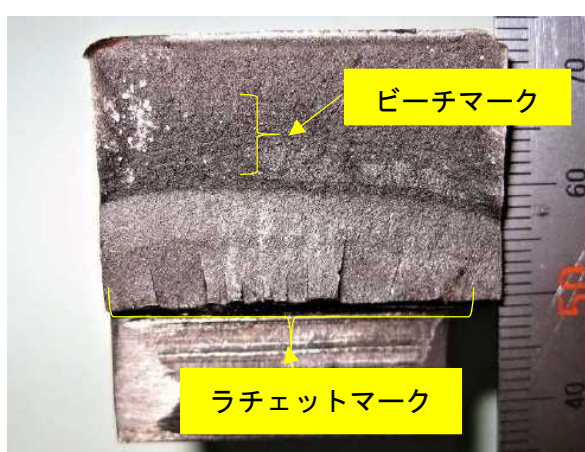
写真6 コッタ 3の折損部断面の状況

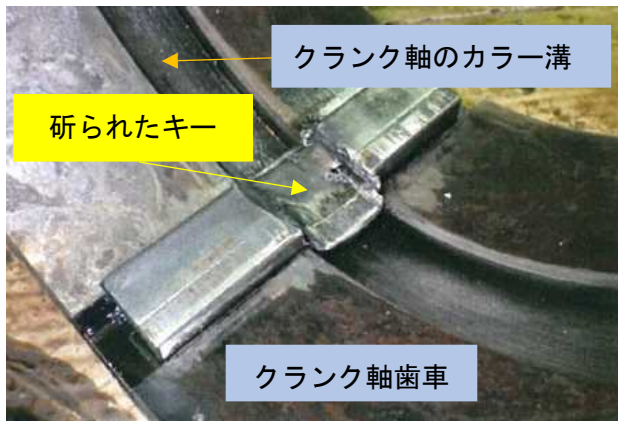
<p>(3) コッタは、各2本のコッタ固定ボルト（材質：SCM435、全8本、以下「1-I」、「1-II」、「2-I」、「2-II」、「3-I」、「3-II」、「4-I」及び「4-II」という。）でクランク軸歯車に固定され、両舌付座金で緩み止めが施されていたが、1-I、1-II、3-I及び4-Iに緩みが確認され、3-II及び4-IIが脱落し、2-I及び2-IIは健全な締付け状態が確認された。</p> <p>(4) クランク軸とクランク軸歯車の間のキーは、脱落したクランク軸歯車のキー溝に残り、その中央部はクランク軸に設けられていたカラーの幅で折られた状態で確認された。</p> <p>(5) 中間歯車軸の軸受は、軸端側の軸受取付けボルト穴が欠損し、内側の軸受け取付けボルト（全8本）の全てに緩みと曲損が確認された。</p> <p>(6) 直結潤滑油ポンプは、駆動軸の曲損が確認された。</p> <p>機関長によれば、本インシデントの約1年半前に初めて本船に乗船したとき、機関振動と機関音の大きさに驚きを感じていた。</p> <p>機関製造会社によれば、コッタ固定ボルトの締付けは、軟鉄製の両舌付座金が潰れるまで十分に締め付ける必要があったが、トルク締めを要求する箇所ではなかったため、作業員ごとに締付け力に差が生じていた可能性がある。</p> <p>折損したコッタは、走査電子顕微鏡（SEM）による破面調査は行われなかった。</p> <p>本船は、本インシデント発生時の主機の積算運転時間が約15,000時間であった。</p> <p>（付図4 クランク軸歯車及びコッタの損傷状況、写真2 歯車の段付摩耗の状況（1）、写真3 歯車の段付摩耗の状況（2）、写真4 コッタの折損状況、写真5 コッタ2の折損部断面の状況、写真6 コッタ3の折損部断面の状況、写真7 クランク軸歯車とキーの状況、写真8 中間歯車軸端軸受の損傷状況、写真9 中間歯車軸内部側軸受の状況、写真10 主機直結潤滑油ポンプの状況 参照）</p>
<p>分析</p> <p>乗組員等の関与</p> <p>船体・機関等の関与</p> <p>気象・海象等の関与</p> <p>判明した事項の解析</p>	<p>あり</p> <p>あり</p> <p>なし</p> <p>本船は、大隅半島東方沖を北東進中、主機のクランク軸歯車に取り付けられていたコッタが折損したことから、2つ割りのクランク軸歯車が脱落し、主機の運転ができなくなり、運航不能となったものと考えられる。</p> <p>コッタ4本は、それぞれ2本のコッタ固定ボルトによって締め付け</p>

写真7 クランク軸歯車とキーの状況

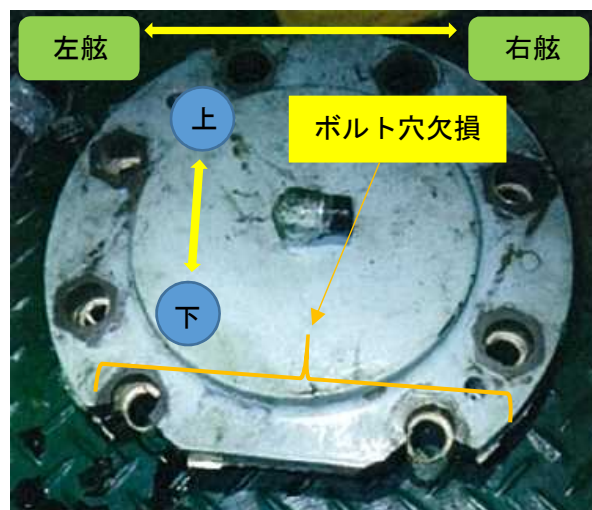
写真8 中間歯車軸端軸受の損傷状況

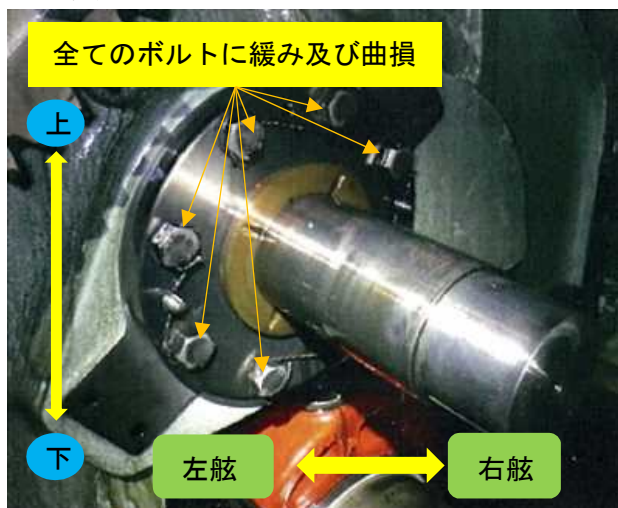
写真9 中間歯車軸内部側軸受の状況

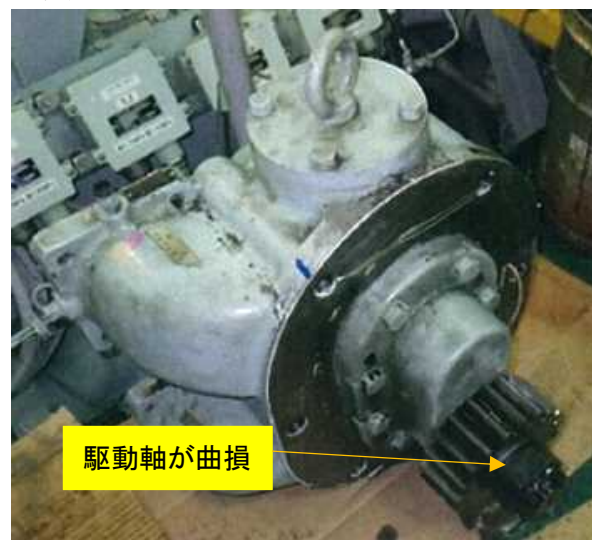
写真10 主機直結潤滑油ポンプの状況
