# 船舶インシデント調査報告書

船種 船名 漁船 第六十三清美丸  
漁船登録番号 HK2-21356  
総トン数 19トン

インシデント種類 運航阻害

発生日時 平成29年3月11日 09時25分ごろ

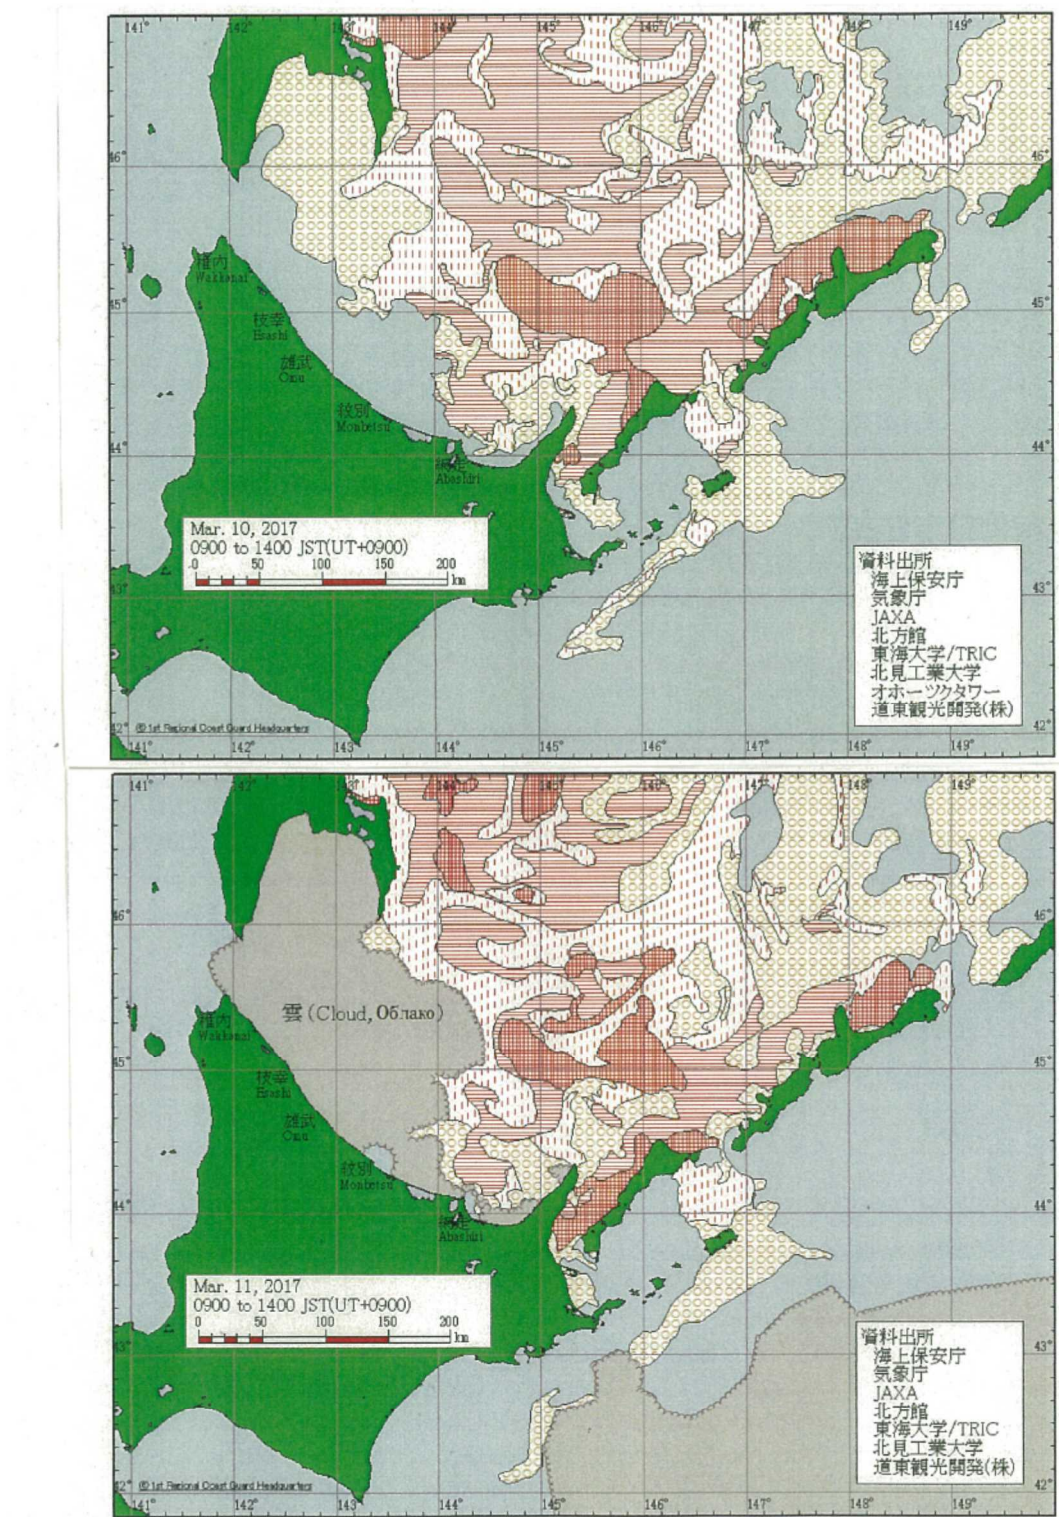
付図2 海氷情報 (3月10日(上図)及び11日(下図))

第一管区海上保安本部海氷情報センター（以下「海氷情報センター」という。）の海氷情報によれば、3月10日09時00分～14時00分までの、羅臼港周辺の密接度<sup>\*1</sup>は、9～10となっていた。

- ① 2.6.4及び2.6.5から、3月10日の海氷情報では、羅臼港周辺の密接度が9～10になっており、また、羅臼漁業無線局のレーダー写真（3月11日05時～06時）では、羅臼港周辺が海氷で覆われて、一部の海域しか航行できる水域がなかったこと。
- ② 2.6.3及び3.2.2から、風力2の東南東風で、南西流であり、海氷が羅臼港に接近することが予測されたこと。
- ③ 2.7から、本インシデント当日、前浜海域を操業海域とする出港可能な漁船21隻のうち、10隻の漁船が出港を見合わせており、国後島西方沖を操業海域とする休漁日以外の漁船10隻のうち、4隻が出港を見合わせたこと。

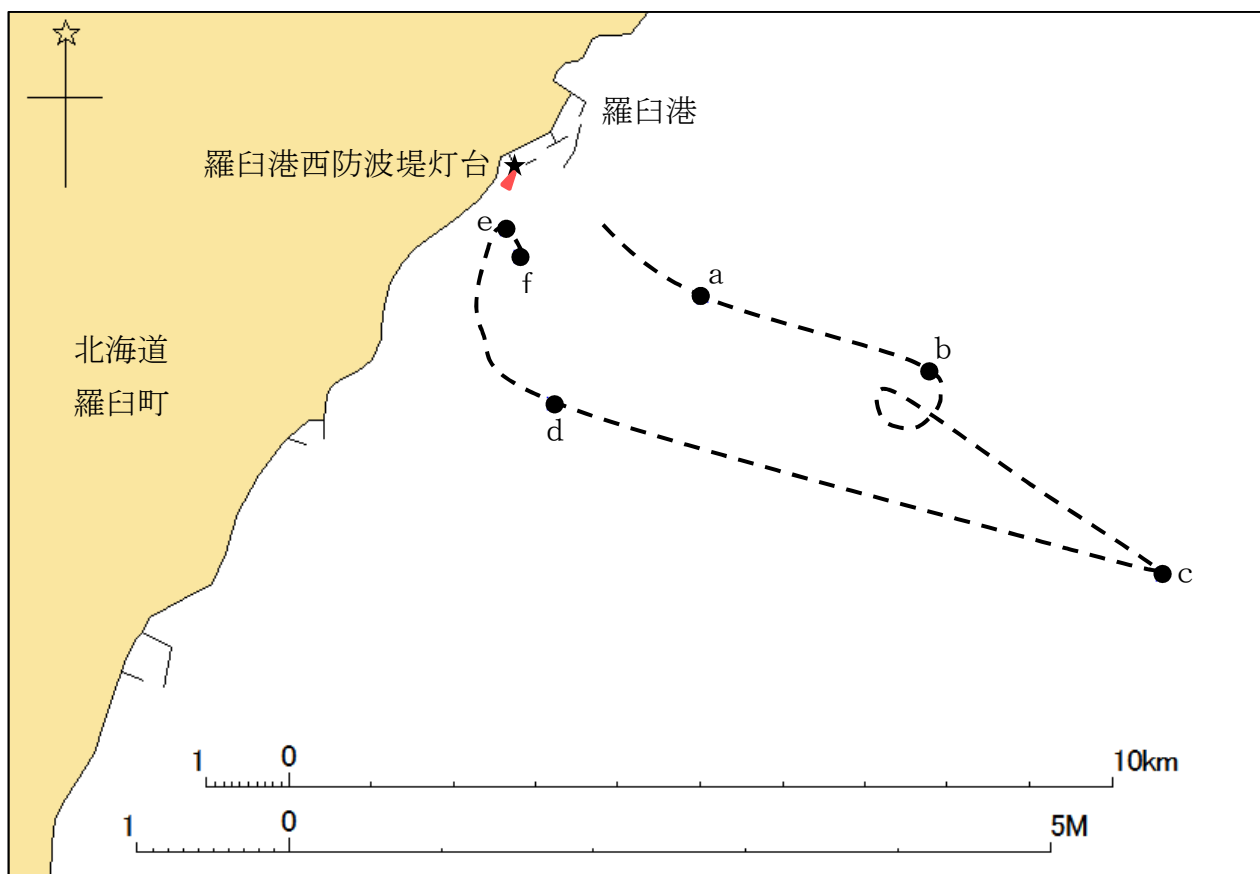
付図3 A船の航跡概略図

- a 羅臼港西防波堤灯台から128° 2,460mの地点
- b 羅臼港西防波堤灯台から117° 5,320mの地点
- c 羅臼港西防波堤灯台から123° 9,020mの地点  
羅臼港に向けて帰航開始
- d 羅臼港西防波堤灯台から178° 2,820mの地点  
海氷が多くなり、減速して航行
- e 羅臼港西防波堤灯台から214° 820mの地点  
危険を感じ、海氷が開いている沖合に向けて移動
- f 羅臼港西防波堤灯台から196° 1,050mの地点  
海氷に閉じ込められる

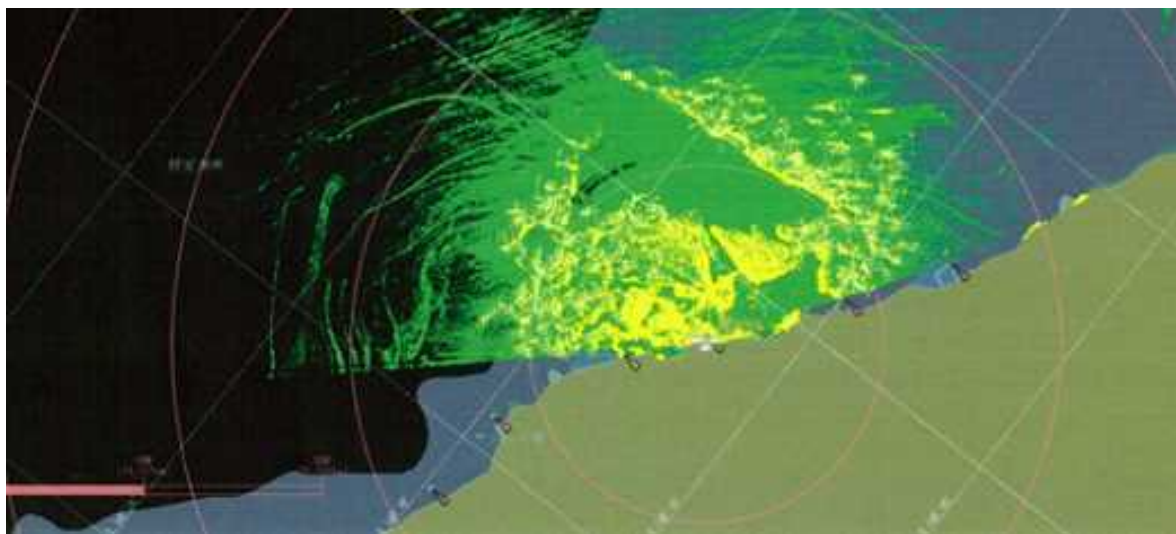
写真2 レーダー写真（3月11日05時～06時）

地元漁船が出港した時の海氷の状況は、05時～06時のレーダー映像の写真のとおりであり、黄色は海氷、黒色は海面が開いているところ、緑色は05時から06時までの間に地元漁船が航行した航跡のエコーを表示したもので、地元漁船は、港口を出て、緑色になっている部分を航行して沖に向かった。

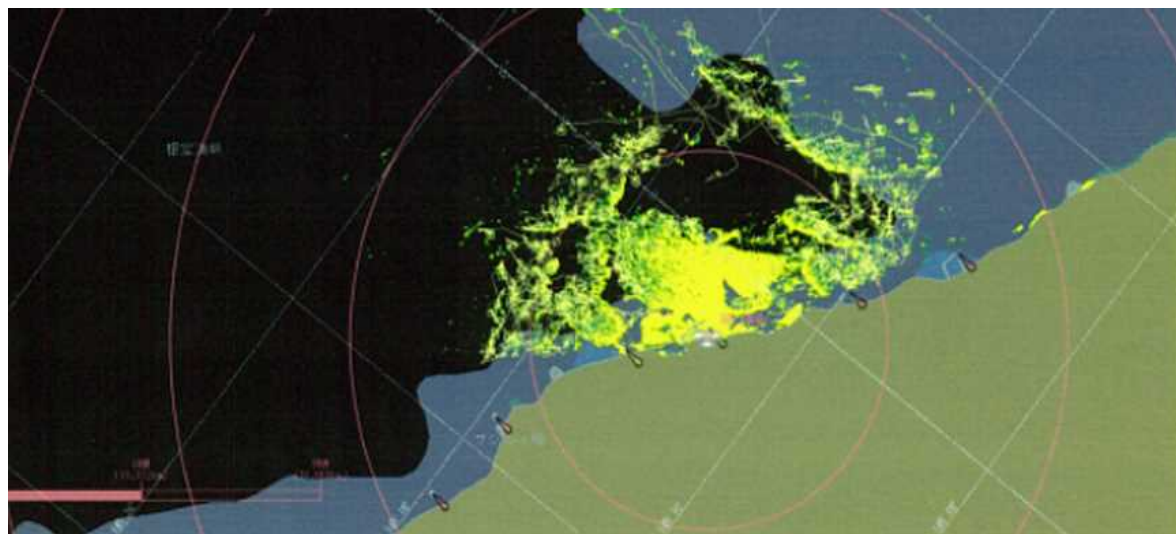
写真3 レーダー写真（3月11日07時～08時）

07時～08時のレーダー映像の写真では、海氷が羅臼港周辺の海面を覆っている状況となり、緑色に表示される漁船の航跡はほとんど見られない状況であった。

- ① 2.6.3、2.6.5及び3.2.2から、羅臼漁業無線局のレーダー写真（3月11日07時～08時）では、羅臼港周辺が海氷で覆われて、航行できる水域がほぼなくなり、羅臼港周辺を航行する漁船がほとんど見られず、また、東南東風で、南西流であり、海氷が羅臼港に更に接近することが予測されたこと。
- ② 2.7から、本インシデント当日、前浜海域を操業海域として出港した漁船11隻のうち、6隻の漁船が羅臼港に帰港しており、国後島西方沖を操業海域として出港した漁船6隻のうち、3隻が羅臼港に帰港したこと。
