## 船舶インシデント調査報告書

平成30年3月14日  
 運輸安全委員会（海事専門部会）議決  
 委員 佐藤 雄二（部会長）  
 委員 田村 兼吉  
 委員 岡本 満喜子

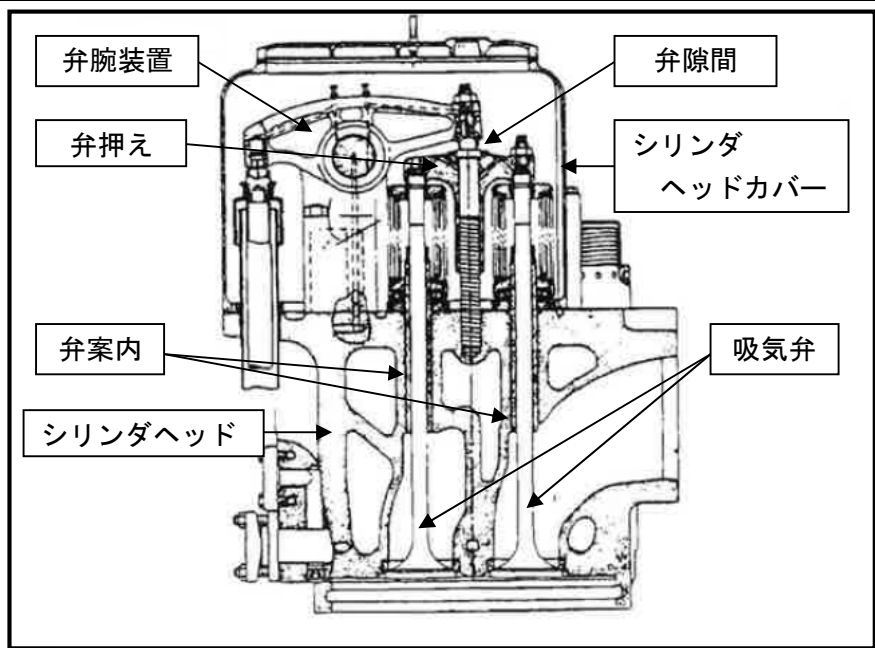
図1 弁腕装置及び吸気弁断面図

<p>魚群探索を行いながら航行中、平成29年4月17日16時30分ごろ機関室から異音が生じ、煙突から黒煙を噴出した。</p> <p>本船は、船長が主機を中立運転とした後、機関長が機関室に入ったところ、当直中の機関部員から4番シリンダで異音を生じているとの報告を受け、主機を停止した。</p> <p>機関長は、4番シリンダのシリンダヘッドカバーを開放して点検したところ、吸気弁の弁押えと弁腕装置との隙間（弁隙間）が大きく（約10mm）なっていたので、機関修理会社に連絡して点検箇所の助言を受け、主機を点検したところ、給気管内に金属片があることを認めた。</p> <p>機関長は、引き続きシリンダヘッドの開放を試みたものの、同ヘッド油圧締付けボルトの開放ができず、船上での修理が困難であり、また、機関修理会社の担当者から主機の運転を避けるよう指示されて運転を断念した。</p> <p>船長は、所属する漁業協同組合に本船をえい航してもらうよう連絡し、海上保安庁に本インシデントが発生したことを通報した。</p> <p>本船は、来援した僚船にえい航され、巡視船の併走を受けて22日神奈川県三浦市三崎港に入港した。</p> <p>機関修理会社の担当者は、本インシデント後、主機を開放して点検した結果、4番シリンダの吸気弁及び排気弁が共に曲損、1本の吸気弁弁傘部に割損を生じ、シリンダヘッドカバー内に装備された弁腕装置が他のシリンダに比べ、潤滑されていなかったことを認めた。</p>
<p>その他の事項</p>	<p>主機は、過給機付4サイクル6シリンダ機関で、各シリンダには船尾側から順に番号が付され、吸気弁及び排気弁が、2本ずつ取り付けられた4弁式であり、それぞれ弁腕装置から駆動され、シリンダヘッドに装着された弁案内を介して摺動するようになっていた。</p> <p>潤滑油は、弁腕装置注油タンクから主機直結弁腕装置注油ポンプで吸入加圧され、弁腕装置注油主管を経由して1番から6番までのシリンダヘッドに分岐されて供給され、各シリンダの弁腕装置（弁案内と弁棒との隙間を含め）を潤滑した後、同装置注油タンクに戻って循環するようになっていた。（図1参照）</p>

本船は、硫黄島南西方沖を航行中、主機4番シリンダの弁腕装置の潤滑が阻害されたことから、弁案内を摺動する吸気弁が膠着状態となり、吸気弁がピストン頂部と接触して割損し、正常な吸気ができなくなるなどして燃焼不良となって主機の運転ができなくなり、運航不能となったものと考えられる。

本船は、弁腕装置の注油量を毎日点検していなかったことから、4番シリンダの弁腕装置の注油量が適正に供給されているか確認されず、注油量が減少して潤滑が阻害されたものと考えられる。

本インシデントは、本船が、硫黄島南西方沖を航行中、主機4番シリンダの弁腕装置の潤滑が阻害されたため、弁案内を摺動する吸気弁が膠着状態となり、吸気弁がピストン頂部と接触し、正常な吸気ができなくなるなどして燃焼不良となって主機の運転ができなくなったことにより発生したものと考えられる。

<b>参考</b>	<p>今後の同種事故等の再発防止に役立つ事項として、次のことが考えられる。</p> <ul style="list-style-type: none"><li>・ 弁腕装置等は、注油状況を毎日点検して適正な注油量を保持すること。</li><li>・ 主機は、機関取扱説明書に従って弁腕装置を含め点検整備を行うこと。</li></ul>
-----------	---
