# 船舶インシデント調査報告書

平成30年3月28日

運輸安全委員会（海事専門部会）議決

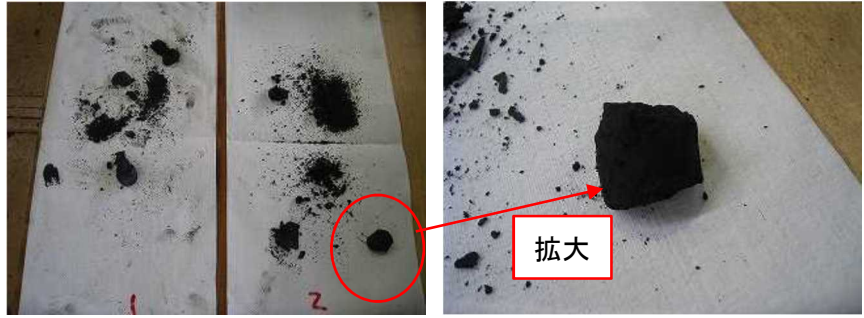
<p>気温度が上昇しているとの連絡を受け、機関長が主機の運転状態を確認したところ、主機が、潤滑油圧力の低下により保護装置が作動し、アイドル状態となっていた。</p> <p>本船は、機関長が、潤滑油圧力を上げる目的で、予備の潤滑油ポンプを運転したが、潤滑油圧力が上がらず、間もなく潤滑油圧力低下による保護装置の作動により、主機が非常停止した。</p> <p>本船は、船長が僚船に救援を求め、来援した僚船によってえい航され、静岡県焼津市焼津漁港に入港した。</p> <p>機関長は、接岸後、クランクケース内の点検を行ったところ、6気筒ディーゼルエンジンである主機の1番シリンダのクランクピンメタルが焼き付いているのを認めた。</p> <p>(付図1 インシデント発生場所概略図 参照)</p>
<p>その他の事項</p>	<p>機関製造会社は、本インシデント後、主機を開放して点検したところ、1番シリンダのクランクピンが、クランクピンメタルが焼き付いた影響で表面硬度が上昇し、ヘアクラックが多数発生しているのを認めた。</p> <p>本船は、クランク軸の再使用が不可能と判断し、新しいクランク軸に換装した。</p> <p>機関製造会社は、潤滑油系統を点検したところ、クランク軸のクランクアームを貫通する潤滑油の経路に、カーボン及びスラッジが堆積しているのを認めた。(図1、写真1、写真2参照)</p> <div data-bbox="544 1176 1412 1724" data-label="Diagram"> </div> <p>図1 1番シリンダのクランク軸</p>

写真1 潤滑油経路に堆積  
していたカーボン

写真2 写真1の拡大

油分析会社による分析結果によれば、本インシデント発生時の潤滑油は、重量法によって計測された汚染度が107.0mg/100mlまで上昇して含まれているスラッジが増加しており、また、潤滑油システムにカーボンやスラッジが凝集して堆積するのを防ぐ能力を示す清浄分散性の指標である塩基価が10.93mg KOH/gであり、この潤滑油新油の塩基価20.0mg KOH/gより低下しており、清浄分散性が低下していた。

<p><b>分析</b></p> <p>乗組員等の関与 船体・機関等の関与 気象・海象等の関与 判明した事項の解析</p>	<p>なし あり なし</p> <p>本船は、八丈島東南東方沖で操業中、主機のクランク軸のクランクアームを貫通する潤滑油の経路にカーボン及びスラッジが堆積したことから、潤滑油システムが閉塞して潤滑油の供給が阻害され、1番シリンダのクランクピンメタルが焼き付き、主機の運転ができなくなり、運航不能になったものと考えられる。</p>
<p><b>原因</b></p>	<p>本インシデントは、本船が、八丈島東南東方沖で操業中、主機のクランク軸のクランクアームを貫通する潤滑油の経路にカーボン及びスラッジが堆積したため、潤滑油システムが閉塞して潤滑油の供給が阻害され、1番シリンダのクランクピンメタルが焼き付き、主機の運転がで</p>

きなくなったことにより発生したものと考えられる。
参考	<p>今後の同種事故等の再発防止に役立つ事項として、次のことが考えられる。</p> <ul style="list-style-type: none"> <li>・ 潤滑油の性状分析は、主機取扱説明書の管理方法を遵守して、定期的を実施すること。</li> <li>・ 遠心分離型清浄機を正常に使用し、潤滑油の性状を適正に保つこと。</li> <li>・ 性状分析の結果、潤滑油の劣化が認められた際、早めに取り換えることが望ましい。</li> </ul>
