船舶インシデント調査報告書

インシデント種類	運航不能（機関故障）
発生日時	平成29年9月15日 19時00分ごろ
発生場所	東京都小笠原村硫黄島北西方沖 硫黄島飛行場灯台から真方位301°154海里付近 （概位 北緯26°08.0′ 東経138°51.0′）
インシデントの概要	漁船 ^{ふししたふじ} 藤田藤丸は、航行中、主機の運転ができなくなり、運航不能となった。
インシデント調査の経過	平成29年10月16日、本インシデントの調査を担当する主管調査官（横浜事務所）ほか1人の地方事故調査官を指名した。 原因関係者から意見聴取を行った。
事実情報 船種船名、総トン数 船舶番号、船舶所有者等 L×B×D、船質 機関、出力、進水等	漁船 藤田藤丸、19トン KO2-6298（漁船登録番号）、個人所有 16.68m (Lr) × 4.30m × 2.07m、FRP ディーゼル機関、559kW、平成8年9月19日
乗組員等に関する情報	船長 男性 62歳 一級小型船舶操縦士 免許登録日 平成27年9月17日 免許証交付日 平成27年9月17日 （平成32年9月16日まで有効） 機関長 男性 53歳 五級海技士（機関）（履歴限定、機関限定） 免許年月日 平成3年9月25日 免状交付年月日 平成29年9月8日 免状有効期間満了日 平成34年9月27日
死傷者等	なし
損傷	なし
気象・海象	気象：天気 晴れ、風向 東、風速 約1～2m/s、視界 良好 海象：波高 約0.5m
インシデントの経過	本船は、船長及び機関長ほか7人（日本国籍1人、インドネシア共和国籍6人）が乗り組み、主機を回転数毎分約950にかけ、約8ノットの対地速力でまぐろはえ縄漁の目的で漁場に向けて航行中、平成

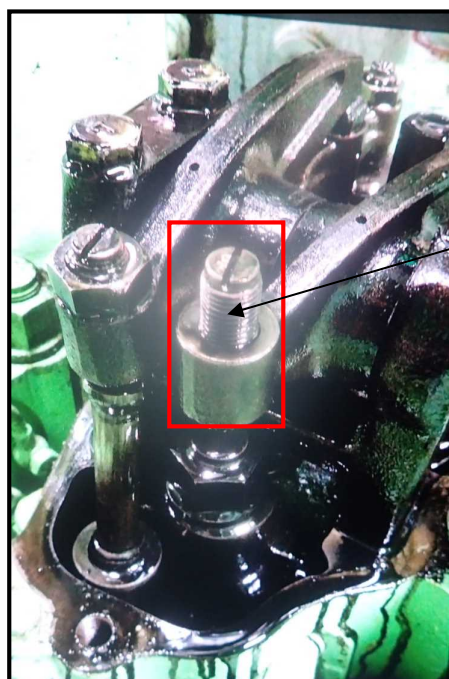
写真1 5番シリンダのシリンダヘッドカバー内の状況

機関長は、主機が冷えるのを待った上で翌日に運転し、5番シリンダのシリンダヘッドカバー付近から異音を生じていることを確認し、主機を停止して同シリンダのシリンダヘッドカバーを開放したところ、‘吸気弁側の弁隙間調整ねじ用止めナット’（以下「本件ナット」という。）がなくなっており、弁押えが外れて吸気弁側のプッシュロッドが曲損していることを認めた。（写真1参照）

造船所の修理担当者は、本インシデント後、主機を開放して点検した結果、5番シリンダのバルブリスス（ピストン頂面の逃げ）に圧痕を生じ、脱落した本件ナットがカム室内にあったこと、及び弁隙間調整ねじが上^こがって膠着していたことを確認した。

本船は、漁場に向けて航行中、主機が、5番シリンダの本件ナットが脱落したことから、吸気弁側の弁隙間が増大して同弁の開閉時期が遅れ、熱膨張によって閉弁できなくなるなどしてバルブリセスと接触して圧痕を生じ、また、弁押えが外れて吸気弁の正常な開閉ができなくなるなどして主機の運転ができなくなり、運航不能となったものと考えられる。

本件ナットは、締め付けが十分でない状態で運転が続けられたことから、主機の運転時の振動を受けて緩み、脱落したものと考えられる。

機関長は、本件ナットを機関取扱説明書に従った点検及び調整をしなかったことから、緩むなどして脱落したことに気付かなかったもの

と考えられる。
原因	<p>本インシデントは、夜間、本船が、漁場に向けて航行中、主機が、5番シリンダの本件ナットが脱落したため、吸気弁側の弁隙間が増大して同弁の開閉時期が遅れ、熱膨張によって閉弁できなくなるなどしてバルブリセスと接触して圧痕を生じ、また、弁押えが外れて吸気弁の正常な開閉ができなくなるなどして主機の運転ができなくなったことにより発生したものと考えられる。</p>
参考	<p>今後の同種事故等の再発防止に役立つ事項として、次のことが考えられる。</p> <ul style="list-style-type: none"> ・ 弁隙間は、主機を停止した後、シリンダヘッドカバーを開放して機関取扱説明書に従った点検及び調整をすること。 ・ 弁腕装置は、適宜、聴音及び触手によって異常の有無を確認すること。 ・ 主機は、弁隙間を点検して必要があれば機関修理業者等に修理を依頼して整備すること。

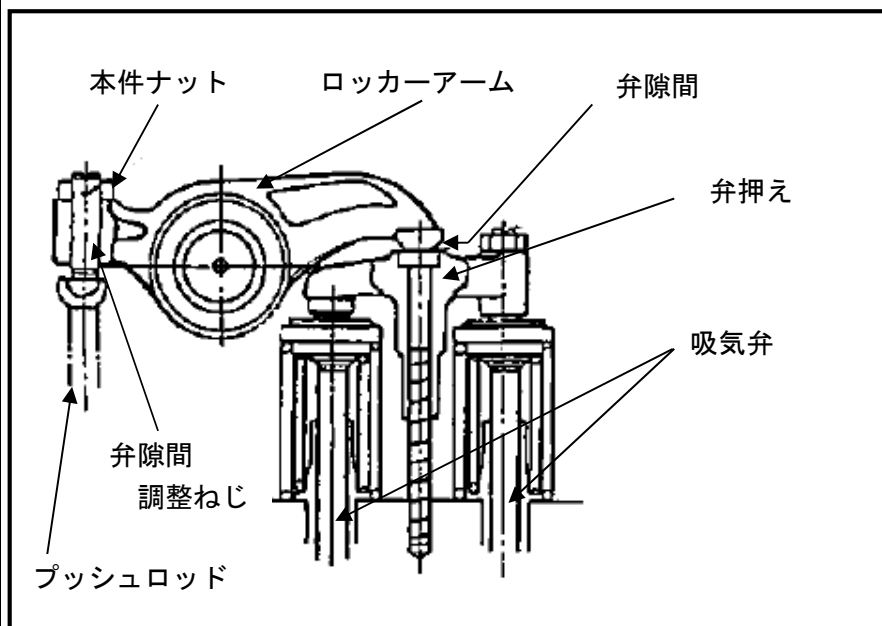
図1 弁腕装置の概略図

吸気弁は、ロッカーアームの端部に装着された弁隙間調整ねじを調整し、本件ナットを締め付けて固定し、適正な弁隙間を保持していた。(図1参照)
