# 船舶インシデント調査報告書

平成30年4月25日

運輸安全委員会（海事専門部会）議決

インシデント種類	運航不能（機関故障）
発生日時	平成29年9月19日 08時30分ごろ
発生場所	岩手県釜石市尾崎東方沖 陸中尾崎灯台から真方位085° 2.2海里（M）付近 （概位 北緯39° 15.0′ 東経142° 01.0′）
インシデントの概要	漁船第三神徳丸 <sup>じんとく</sup> は、北東進中、両舷の発電機用原動機の運転ができなくなり、電源を喪失して運航不能となった。
インシデント調査の経過	平成29年10月4日、本インシデントの調査を担当する主管調査官（仙台事務所）ほか1人の地方事故調査官を指名した。 原因関係者から意見聴取を行った。
事実情報 船種船名、総トン数 船舶番号、船舶所有者等 L×B×D、船質 機関、出力、進水等	漁船 第三神徳丸、119トン 135463、有限会社神徳水産 37.70m×5.69m×2.48m、鋼 ディーゼル機関、720kW、平成10年3月
乗組員等に関する情報	機関長 男性 57歳 五級海技士（機関）（機関限定） 免許年月日 平成11年3月12日 免状交付年月日 平成26年12月22日 免状有効期間満了日 平成31年12月26日
死傷者等	なし
損傷	なし
気象・海象	気象：天気 曇り、風向 南東、風力 2、視界 良好 海象：波高 約1m
インシデントの経過	本船は、船長及び機関長ほか14人が乗り組み、かつお1本釣り漁の目的で平成29年9月19日05時00分ごろ岩手県山田町山田港東方沖の漁場に向けて宮城県気仙沼市気仙沼港を出港し、尾崎東方沖を北東進していた。 本船は、08時00分ごろ運転中の右舷「発電機用原動機」（以下「発電補機」という。）が異音を発生して停止し、電源を喪失して主機が停止した。 本船は、機関長が、左舷発電補機を始動し、電源を回復して右舷発

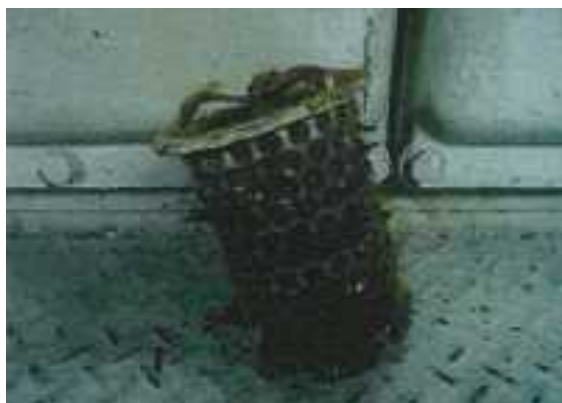
<p>水温度の異常を認めなかった。</p> <p>本船が停泊していた期間に台風の通過があり、気仙沼港内では、海面上に大量のごみが浮遊していた。</p>
<p><b>分析</b></p> <p>乗組員等の関与</p> <p>船体・機関等の関与</p> <p>気象・海象等の関与</p> <p>判明した事項の解析</p>	<p>なし</p> <p>あり</p> <p>なし</p> <p>本船は、尾埼東方沖を北東進中、発電補機の冷却海水系統の海水こし器が詰まって冷却海水量が不足したことから、発電補機の冷却清水の温度が上昇し、発電補機が焼付きを生じて停止し、電源を喪失して主機の運転ができなくなり、運航不能となったものと考えられる。</p> <p>本船は、停泊中、冷却海水系統に海面上に浮遊していたごみを吸い込み、海水こし器が詰まったものと考えられる。</p>
<p><b>原因</b></p>	<p>本インシデントは、本船が、尾埼東方沖を北東進中、発電補機の冷却海水系統の海水こし器が詰まって冷却海水量が不足したため、発電補機の冷却清水の温度が上昇し、発電補機が焼付きを生じて停止し、電源を喪失して主機の運転ができなくなったことにより発生したものと考えられる。</p>
<p><b>参考</b></p>	<p>今後の同種事故等の再発防止に役立つ事項として、次のことが考えられる。</p> <ul style="list-style-type: none"> <li>・ 原動機の冷却清水温度を定期的にチェックし、異常があれば直ちに調査を行い、対処すること。</li> <li>・ 海面にごみ等が浮遊している場合は、海水こし器をこまめに清掃すること。</li> <li>・ 予備の発電補機を始動する際は、冷却水系統を理解した上で実施すること。</li> </ul>

写真1 海水こし器の状況

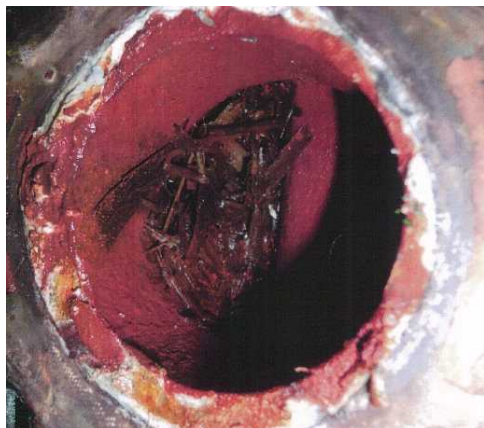
写真3 冷却海水船外弁内部の状況

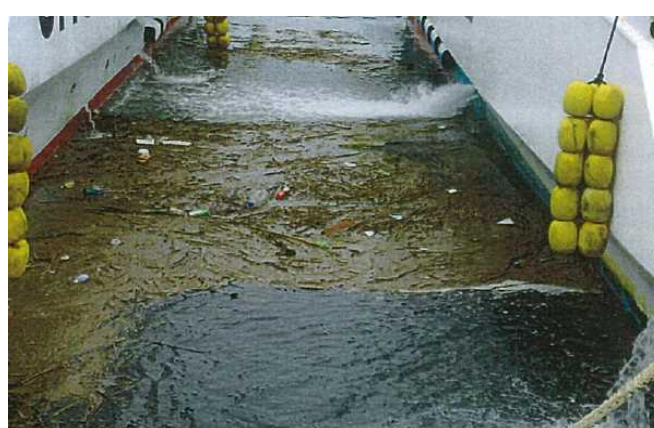
写真4 本インシデント発生後の入港時の気仙沼港内
