船舶インシデント調査報告書

平成30年4月25日

運輸安全委員会（海事専門部会）議決

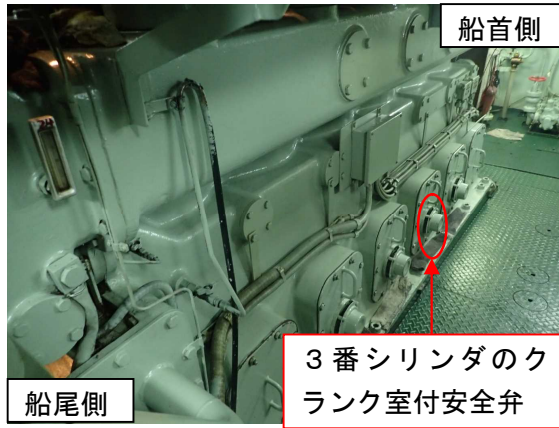
インシデント種類	運航不能（機関故障）
発生日時	平成29年3月13日 09時05分ごろ（日本時間）
発生場所	アメリカ合衆国北マリアナ諸島アグリハン島北東方沖 （概位 北緯20°24.0′ 東経149°30.0′）
インシデントの概要	漁船第三十五開洋丸は、航行中、主機の運転ができなくなり、運航不能となった。
インシデント調査の経過	平成29年5月9日、本インシデントの調査を担当する主管調査官（横浜事務所）ほか1人の地方事故調査官を指名した。 原因関係者から意見聴取を行った。
事実情報 船種船名、総トン数 船舶番号、船舶所有者等 L×B×D、船質 機関、出力、進水等	漁船 第三十五開洋丸、379トン 130703、開洋漁業株式会社 54.56m×8.70m×3.80m、鋼 ディーゼル機関、698kW、昭和63年10月
乗組員等に関する情報	機関長 男性 66歳 四級海技士（機関） 免許年月日 昭和50年4月18日 免状交付年月日 平成26年3月11日 免状有効期間満了日 平成31年5月29日
死傷者等	なし
損傷	なし
気象・海象	気象：天気 曇り、風向 東、風力 4、視界 良好 海象：波高 約1m
インシデントの経過	本船は、船長及び機関長ほか21人（日本国籍5人、インドネシア共和国籍16人）が乗り組み、漁場に向け、平成29年3月9日静岡県焼津市焼津漁港を出港し、アグリハン島の北東方沖を航行中、13日09時05分ごろ、機関士が主機3番シリンダのクランク室付安全弁から白煙が噴出していることを認めて機関長に報告し、主機を停止した。（写真1参照）

写真1 主機の状況

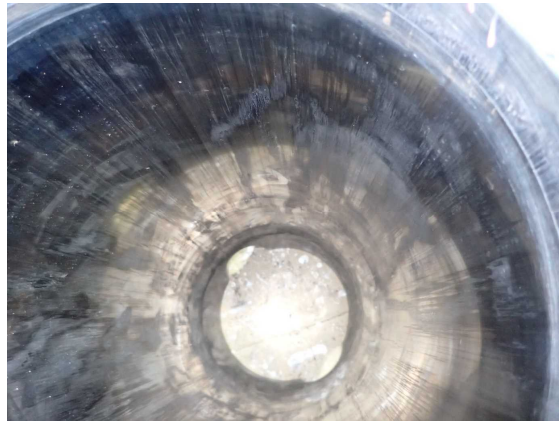
本船は、機関長が、シリンダヘッドを開放し、3番シリンダのピストンを抜き出して点検したところ、シリンダライナ内側にスカuffィング（摩擦による溶着に伴う引っ掻き傷）及びピストンリング等4本が固着しているのを認め、短時間での修理が困難と判断した。（写真2、写真3参照）

写真2 3番シリンダのシリンダライナの状況

<p>(1) 3番シリンダのピストンにおいて、1番から3番までのピストンリング及び1番のオイルリングがそれぞれ固着しており、1番から3番までのピストンリングにスカuffingを生じていた。</p> <p>(2) 3番シリンダのシリンダライナ摺動面にスカuffingを生じていた。</p> <p>(3) 3番シリンダのシリンダライナ外周の冷却水側に錆が生じており、内周側の発熱によると思われるリングの一部欠損と損傷が生じていた。</p> <p>(4) 3番シリンダの潤滑油注油量が減少したので、潤滑油主管について主軸受注油穴から点検を行ったところ、2番及び3番シリンダへの潤滑油注油配管にゴム系の異物があることが発見され、同異物を取り除いたところ、正常な注油量に回復した。</p> <p>(5) 発見されたゴム系の異物は、潤滑油こし器周辺のガスケットに類似しており、約5年前から混入していた可能性があると考えられるが、その時期は特定できなかった。</p>
<p>分析</p> <p>乗組員等の関与 船体・機関等の関与 気象・海象等の関与 判明した事項の解析</p>	<p>あり あり なし</p> <p>本船は、アグリハン島の北東方沖を航行中、主機潤滑油系統の配管内に混入した細切れの本件ガスケットが、潤滑油注油配管を閉塞したことから、3番シリンダへの潤滑油注油量が減少し、同シリンダの冷却が阻害され、焼き付いて主機の運転ができなくなり、運航不能となったものと考えられる。</p> <p>本件ガスケットは、過去に潤滑油こし器を取り外して清掃した際、潤滑油系統の配管内に混入した可能性があると考えられるが、その状況を明らかにすることはできなかった。</p>
<p>原因</p>	<p>本インシデントは、本船が、アグリハン島の北東方沖を航行中、主機潤滑油系統の配管内に混入した細切れの本件ガスケットが、潤滑油注油配管を閉塞したため、3番シリンダへの潤滑油注油量が減少し、同シリンダの冷却が阻害され、焼き付いて主機の運転ができなくなったことにより発生したものと考えられる。</p>
<p>参考</p>	<p>今後の同種事故等の再発防止に役立つ事項として、次のことが考えられる。</p> <ul style="list-style-type: none"> ・潤滑油系統の配管を定期的に点検し、本件ガスケット等の部品が装着されていない場合はそのまま使用することなく、その所在を確認し、適切に復旧するなど、必要な措置を行うこと。

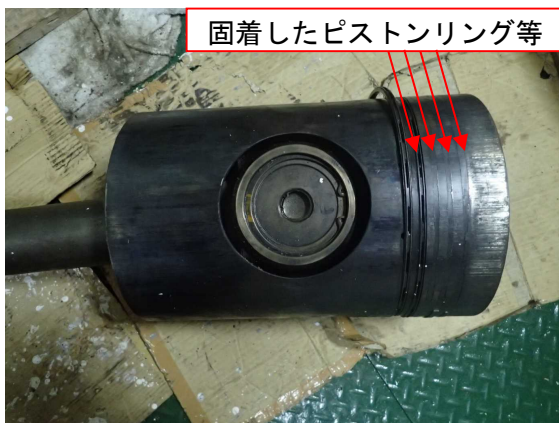
写真3 3番シリンダのピストンの状況

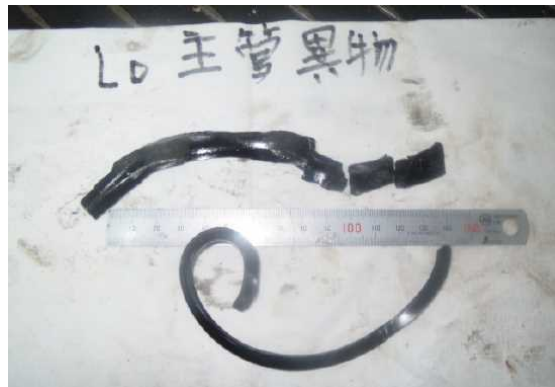
機関長は、本インシデント後、2番及び3番シリンダへの潤滑油注油配管から細切れとなった本件ガスケットを発見した。

機関長は、3番シリンダへの潤滑油注油配管に滞留していた細切れの本件ガスケットが同注油配管の曲がり部で詰まり、閉塞気味になったので3番シリンダに供給されていた潤滑油の注油量が減少し、焼付きを起こしたと本インシデント後に思った。（写真4参照）

写真4 本件ガスケット

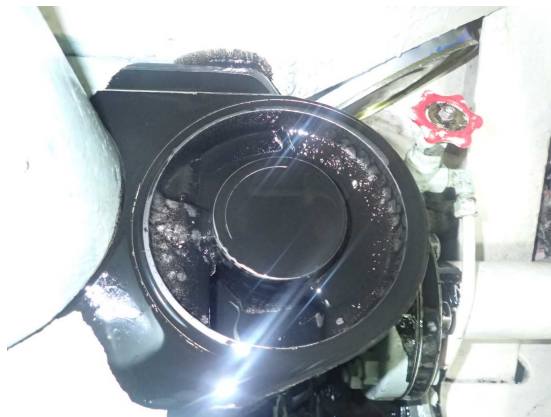
機関長は、本インシデントが発生する約5年前から本船に乗り組んでおり、当初から、潤滑油系統の配管を構成する潤滑油こし器のゴム製ガスケット（以下「本件ガスケット」という。）がないことを知っていたが、主機の運転に支障がなかった。

機関長は、自分が乗り組む前の状況は分からないものの、潤滑油こし器を取り外して清掃する際、本件ガスケットも潤滑油も黒色なので、潤滑油系統の配管内に混入しても気付かないのではないかと本インシデント後に思った。（写真5参照）

写真5 潤滑油こし器周辺の状況
