船舶インシデント調査報告書

平成30年4月11日

運輸安全委員会（海事専門部会）議決

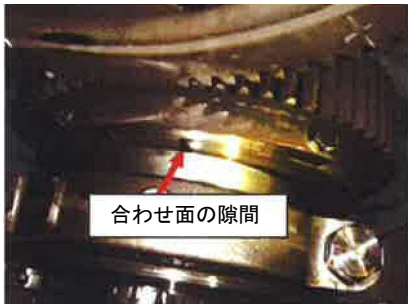
<p>合わせ面の隙間</p> </div> <div data-bbox="1015 1451 1396 1753">

<p>クランク歯車の キー溝の位置</p> <p>クランク軸 側のキー</p> </div> </div> <p>写真3 クランク歯車の合わせ面の大きな隙間 写真4 クランク歯車の滑り(キー位置のずれ)</p> <p>(2) クランク歯車伝達側の第一中間歯車の一部の歯に、破損が認められた。(写真5参照)</p>

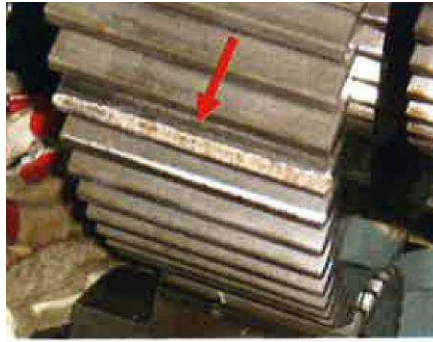
写真5 第一中間歯車の歯の破損

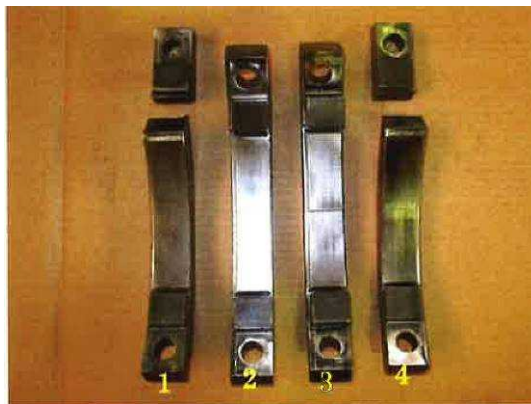
- (3) コッタは、コッタ1及びコッタ4の2本が折損していた。
(写真6 参照)

写真6 コッタの折損

- (4) コッタ固定ボルトは、コッタ1の上側のコッタ固定ボルト（「1-I」、以下、上側のコッタ固定ボルトについては「コッタ番号-I」という）、下側のコッタ固定ボルト（「1-II」、以下、下側のコッタ固定ボルトについては「コッタ番号-II」という）、2-I、2-II、3-I、3-II、4-I及び4-IIの合計8本のうち、「1-I及び4-Iの2本」（以下「本件ボルト」という。）が緩み、「締付けが緩んだ本件ボルト側のコッタ嵌合部の角」（以下「切り欠き部」という。）から折損し、その後、コッタ1とコッタ4の切り欠き部から先だけが、本件ボルトを付けた状態で台板に脱落していた。
- (5) コッタ固定ボルトは、軟鉄製の両舌付座金が潰れるまで十分に締め付ける必要があったが、トルク締めを要求する箇所ではなかったため、本船の建造時、作業員の個人差により、締め付け力が差が生じ、コッタを固定するのに必要な締め付け力が弱い状態でボルトの廻り止めを行った可能性がある。

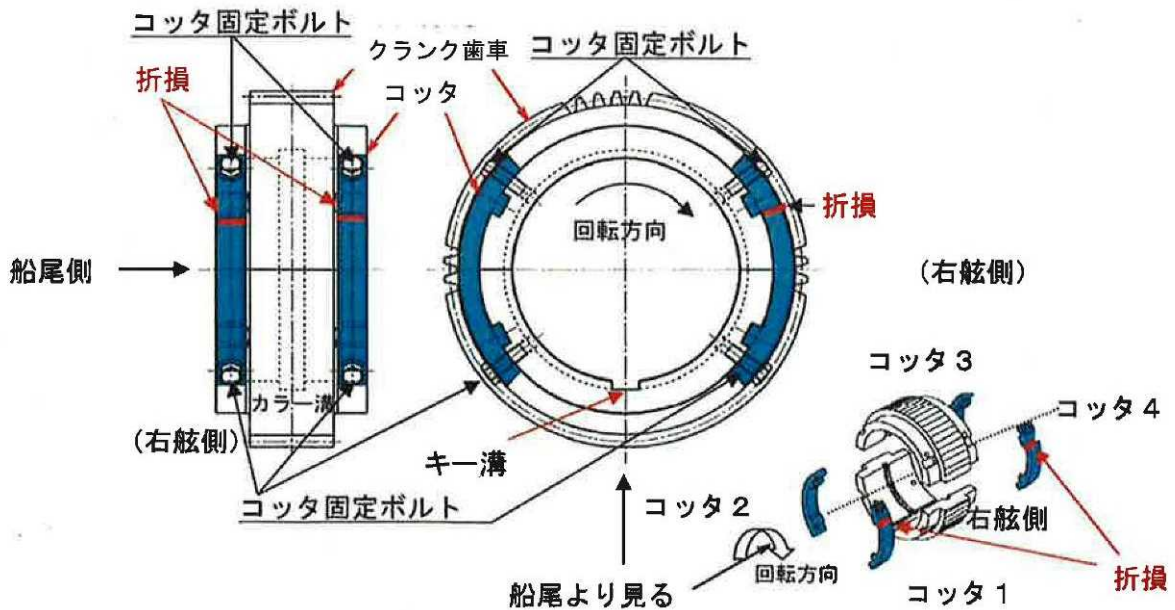
付図3 クランク軸歯車組立図

(付図3 クランク歯車組立図 参照)

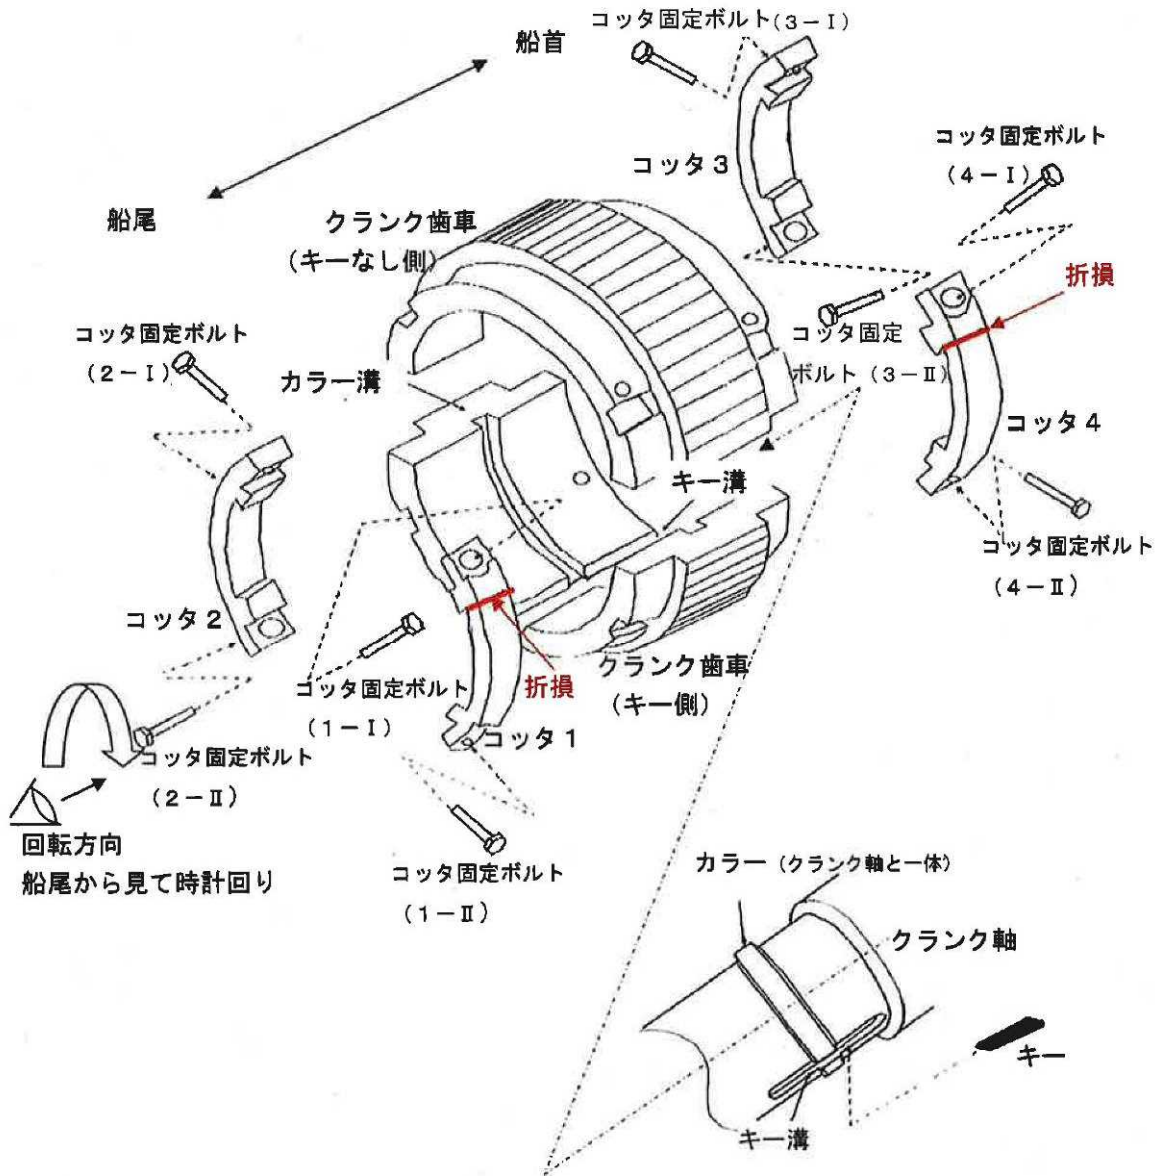
付図4 クランク歯車（クランク軸含む）組立図

本船は、松山港で機関製造会社が点検を行ったところ、コッタ4個のうち2個が折損し、クランク軸に取り付けている2分割式のクランク歯車の合わせ面が開いてクランク歯車が回転方向に滑り、クランク軸のキーに乗り上げた状態となり、また、同歯車の歯が第一中間歯車の歯に噛み込んだ状態になってクランク歯車及び第一中間歯車が回ら
