船舶インシデント調査報告書

平成30年5月23日

インシデント種類	運航不能（機関故障）
発生日時	平成29年11月13日 10時30分ごろ
発生場所	島根県隠岐の島町島後 ^{とうご} 東方沖 黒島埼灯台から真方位080° 21.2海里（M）付近 （概位 北緯36° 20.0′ 東経133° 49.0′）
インシデントの概要	漁船第一大成丸 ^{たいせい} は、北西進中、主機の回転が不安定となって主機の運転ができなくなり、運航不能となった。
インシデント調査の経過	平成30年1月19日、本インシデントの調査を担当する主管調査官（広島事務所）ほか1人の地方事故調査官を指名した。 原因関係者から意見聴取を行った。
事実情報 船種船名、総トン数 船舶番号、船舶所有者等 L×B×D、船質 機関、出力、進水等	漁船 第一大成丸、88トン 129127、大成丸漁業株式会社 28.63m（Lr）×5.80m×2.41m、鋼 ディーゼル機関、617kW、昭和61年6月
乗組員等に関する情報	船長 男性 36歳 六級海技士（航海） 免許年月日 平成28年3月24日 免状交付年月日 平成28年3月24日 免状有効期間満了日 平成33年3月23日 機関長 男性 57歳 四級海技士（機関） 免許年月日 平成18年7月31日 免状交付年月日 平成27年8月4日 免状有効期間満了日 平成32年8月3日
死傷者等	なし
損傷	なし
気象・海象	気象：天気 晴れ、風向 南西、風力 2、視界 良好 海象：波高 約0.5m、潮汐 高潮時
インシデントの経過	本船は、船長及び機関長ほか6人が乗り組み、平成29年11月13日04時30分ごろ島後東方沖の漁場に向けて兵庫県新温泉町 ^{しんおんせん} 浜坂 ^{はまきか} 漁港を出港した。

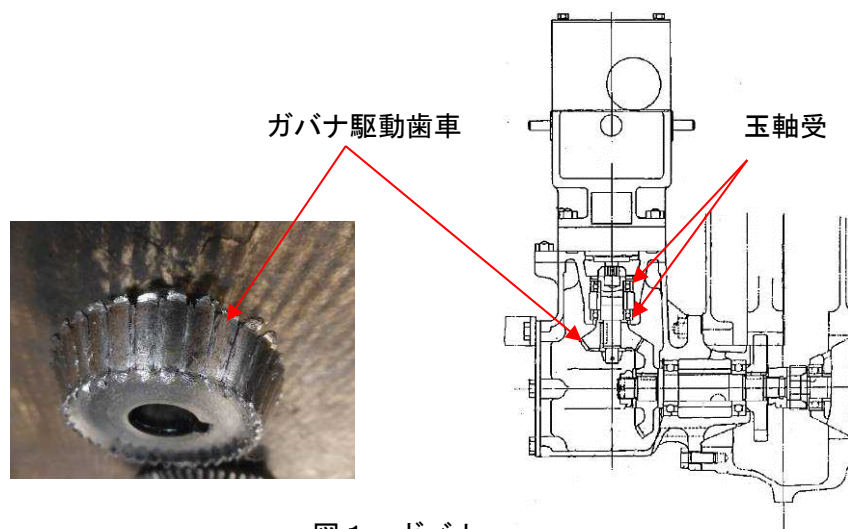
図1 ガバナ

主機は、機関製造会社よって開放して点検されたところ、クランク軸及び軸受メタルの焼損、2番シリンダの連接棒の曲損、ガバナ縦軸の玉軸受及び駆動歯車の摩耗等が認められた。（図1参照）

<p>圧され、主機の潤滑油主管から枝分かれしてガバナの潤滑を行うようになっていた。</p> <p>本船は、これまで主機に不具合が発生した場合、機関製造会社に依頼して主機の修理を行っていた。</p> <p>本船は、平成29年8月定期検査が行われていたが、本インシデント発生前、ガバナに不具合がなく、ガバナの定期的な点検、整備が行われていなかった。</p> <p>主機の運転時間は、年間で約4,500時間であった。</p> <p>ガバナの取扱説明書には、主要部の分解及び点検を4,000～5,000時間又は1年ごとに、駆動装置の玉軸受の新替えを8,000～10,000時間ごと又は異常摩耗発生時に行うよう記載されていた。</p> <p>機関長は、本インシデント後の機関製造会社による開放及び点検でガバナ駆動歯車に摩耗が認められたので、駆動歯車が摩耗して主機が過回転になったと思った。</p>
<p>分析</p> <p>乗組員等の関与</p> <p>船体・機関等の関与</p> <p>気象・海象等の関与</p> <p>判明した事項の解析</p>	<p>あり</p> <p>あり</p> <p>なし</p> <p>本船は、島後東方沖において、主機の回転数が不安定となって主機を停止したのち始動した際、主機ガバナ縦軸の玉軸受が摩耗して軸心が狂っていたことから、ガバナ駆動歯車が摩耗して主機の回転がガバナに伝達されず、フィードバック機能が効かなくなったので主機が過回転となり、主機の運転ができなくなり、運航不能となったものと考えられる。</p> <p>主機のガバナは、定期的に開放整備されておらず、玉軸受が経年使用により劣化して摩耗したものと考えられる。</p> <p>主機は、停止状態から過回転状態となり、軸受の油膜が切れてクランクピン軸受メタル及びクランク軸が焼損したものと考えられる。</p>
<p>原因</p>	<p>本インシデントは、本船が、島後東方沖において、主機の回転数が不安定となって主機を停止したのち始動した際、主機ガバナ縦軸の玉軸受が摩耗して軸心が狂っていたため、ガバナ駆動歯車が摩耗して主機の回転がガバナに伝達されず、フィードバック機能が効かなくなったので主機が過回転となり、主機の運転ができなくなったことにより発生したものと考えられる。</p>

<p>参考</p>	<p>今後の同種事故等の再発防止に役立つ事項として、次のことが考えられる。</p> <ul style="list-style-type: none"> ・ガバナは、取扱説明書に従って定期的な開放整備を行い、部品の取替えを行うこと。
