船舶インシデント調査報告書

インシデント種類	運航不能（機関故障）
発生日時	平成29年10月24日 13時55分ごろ
発生場所	三重県志摩市大王埼南南西方沖 大王埼灯台から真方位212° 9.6海里（M）付近 （概位 北緯34° 08.0′ 東経136° 48.2′）
インシデントの概要	貨物船しまのわは、北東進中、主機の運転ができなくなり、運航不能となった。
インシデント調査の経過	平成29年12月7日、本インシデントの調査を担当する主管調査官（横浜事務所）を指名した。 なお、後日、1人の地方事故調査官を新たに指名した。 原因関係者から意見聴取を行った。
事実情報 船種船名、総トン数 船舶番号、船舶所有者等 L×B×D、船質 機関、出力、進水等	貨物船 しまのわ、499トン 142303、向島ドック株式会社（A社） 73.00m×12.00m×7.35m、鋼 ディーゼル機関、1,323kW、平成26年9月9日
乗組員等に関する情報	船長 男性 69歳 二級海技士（航海） 免許年月日 平成4年3月16日 免状交付年月日 平成28年12月22日 免状有効期間満了日 平成34年3月15日 機関長 男性 32歳 四級海技士（機関）（機関限定） 免許年月日 平成18年3月29日 免状交付年月日 平成28年3月28日 免状有効期間満了日 平成33年3月28日
死傷者等	なし
損傷	なし
気象・海象	気象：天気 曇り、風向 北、風力 5、視程 約8M 海象：波高 約2.2m
インシデントの経過	本船は、船長及び機関長ほか4人が乗り組み、鋼材約1,689tを積載し、京浜港横浜区に向けて主機を回転数毎分約255とし、約

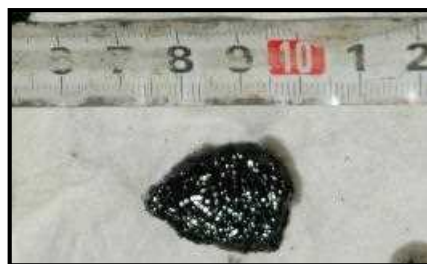
本船は、本インシデント後、11月に入渠した際、機関製造会社担当者が主機の点検を行った結果、1番シリンダから5番シリンダにおいて、各シリンダライナがピストン上死点付近において摩耗し、特に3番及び4番シリンダのシリンダライナが摩耗限度値を超えていること、各ピストンに設けられた潤滑油通路の出口穴にカーボンが堆積していること、及びクランク室底部にカーボンが堆積しているのが認められた。(写真1参照)

写真1 クランク室の底部にあったカーボン

本船は、本インシデント後の入渠時、主機の点検を行った際、1番シリンダから5番シリンダのシリンダライナに摩耗が認められ、3番及び4番のシリンダのシリンダライナにおいて摩耗限度値を超えているのが認められたことから、ブローバイ (燃焼ガスが燃焼室からクランク室に吹き抜ける状況) が発生してカーボンが潤滑油に混入したものと考えられる。

<p>ピストンクラウン裏側の冷却面にカーボンが付着して冷却が阻害され、同ピストンが過熱して膨張し、ピストンとシリンダライナとが焼き付き、主機の運転ができなくなったことにより発生したものと考えられる。</p>
<p>再発防止策</p>	<p>A社では、本インシデントの発生を受け、次の措置を講じるよう文書を所有船舶宛てに発出し、また、訪船した際に指導した。</p> <ul style="list-style-type: none"> ・ 主機の潤滑油は、性状分析を3か月ごとに実施し、不適の判定があれば、速やかに対応策を検討し実行すること。 <p>今後の同種事故等の再発防止に役立つ事項として、次のことが考えられる。</p> <ul style="list-style-type: none"> ・ 主機の潤滑油は、推奨された時期に性状分析を実施して不適であれば、交換等の対応策を実行すること。

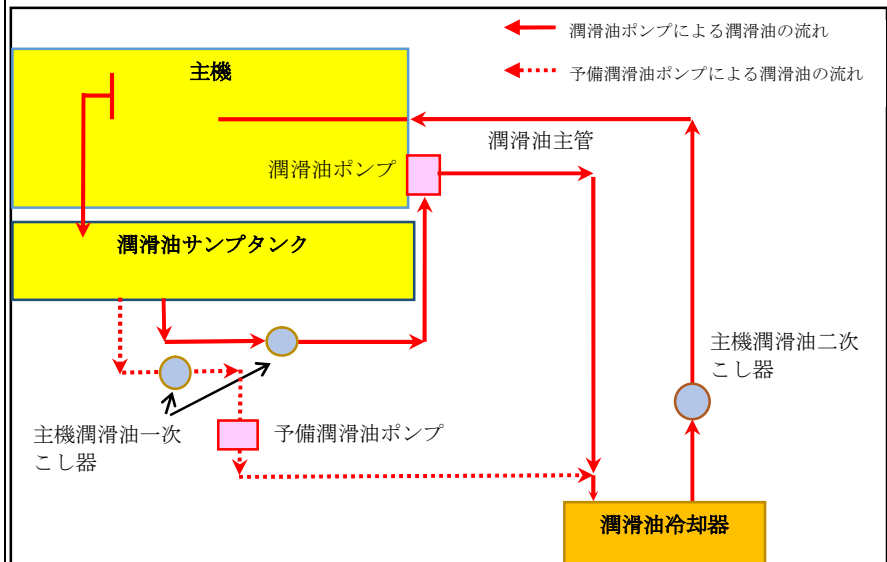
図1 主機の潤滑油系統概略図

本船は、主機直結の潤滑油ポンプが、スタンバイ時及び低回転数運転時において、十分な潤滑油を供給できないので、電動の予備潤滑油ポンプを駆動して潤滑油を供給している。（図1参照）

主機の潤滑油サンプタンクは、本インシデント当時、約2.67m³（容量の約58%）の潤滑油が搭載されており、同サンプタンク内の潤滑油が約3年間使われていた。

主機潤滑油二次こし器は、本インシデント発生の約4か月前から入口と出口の差圧が頻繁に上昇するので、エレメントの清掃が繰り返し行われていた。
