船舶インシデント調査報告書

平成30年9月5日

運輸安全委員会（海事専門部会）議決

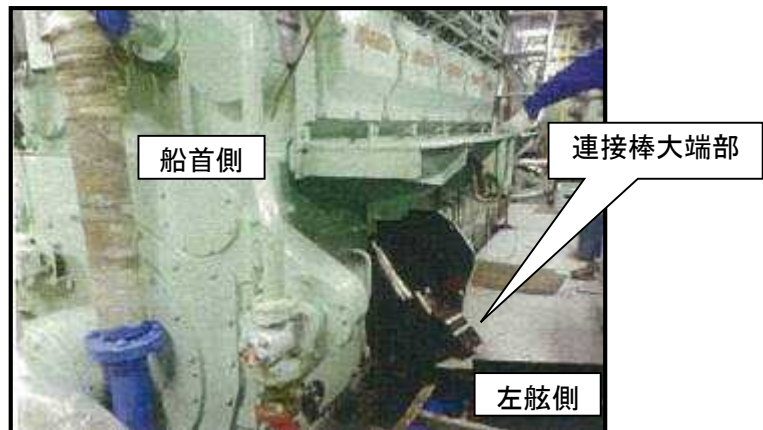
機関長は、機関室に入ったところ、主機5番シリンダの接続棒大端部がクランク室の左舷側ドアを突き破っているのを認めた。(写真1参照)

写真1 主機5番シリンダのクランク室付近の状況

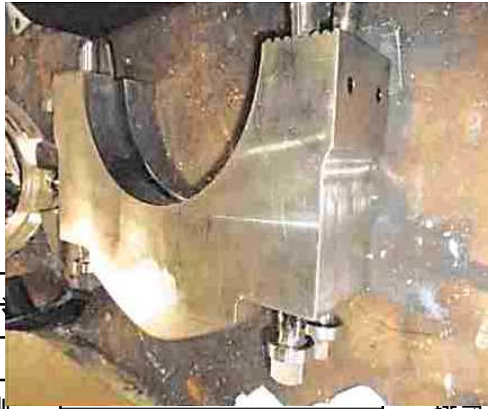
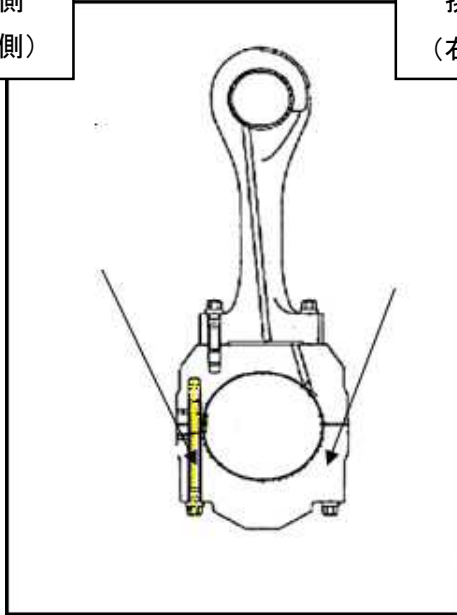
図1 接続

主機は、接続棒大端部が水平2分割構造となっており、合わせ面がセレーション（のこぎりの歯状）加工されていて、上下軸受内側にクランクピン軸受メタルを挿入後、左右各2本の下部接続棒ボルトで接続棒大端部下キャップに締め付けてクランク軸に嵌合する構造になっていた。(図1、写真2、写真3参照)

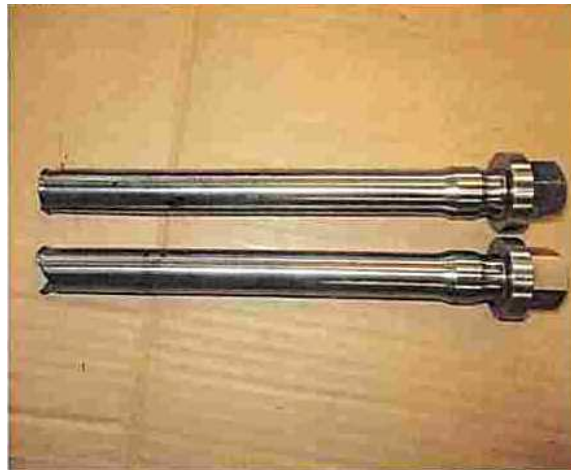
写真2
ト

写真3 接続棒大端部下部キャップと排気側にある下部接続棒ボルト
本件ボルトの折損部分は、破断の起点側にビーチマーク（周期的に変動する荷重によって破断した破断面において、特に負荷が変化したときに観察される縞状に見える模様をいう。）が認められた。（写真4参照）

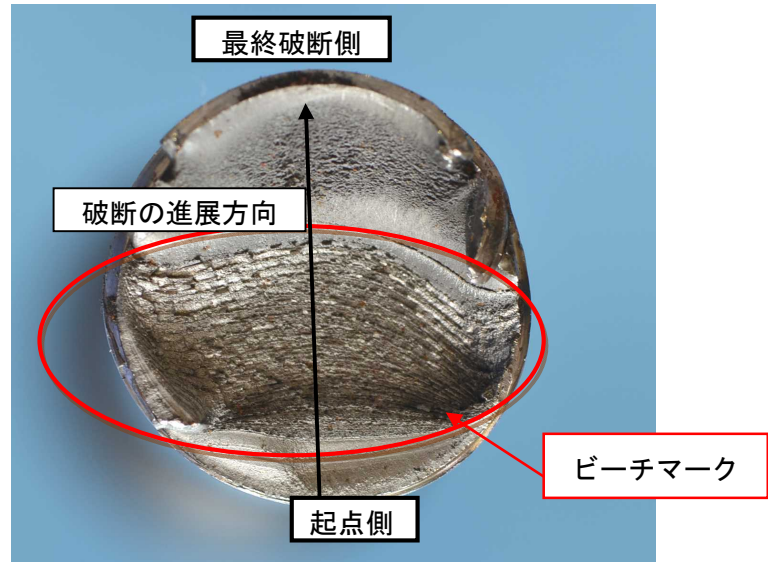
写真4 本件ボルトの破断面

機関製造会社担当者によれば、本件ボルトの締付け力不足によって、クランク軸に嵌合する接続棒大端部の隙間が、回転に伴う慣性力によって大きくなり、本件ボルトが、同隙間が大きくなるに伴って、周期的に変動する荷重によって緩み、折損したとのことであった。

本件ボルトを含む他のシリンダの下部接続棒ボルトは、約32,000時間使用されており、機関取扱説明書に記載された交換時間である18,000～24,000時間を超過していた。

<p>再発防止策</p>	<p>機関整備業社は、本インシデント後、機関製造会社が定めた締め付け要領の確認を行い、接続棒ボルトを締め付けた際には合マーク等を写真に撮り、記録として残す措置を講じた。</p> <p>機関製造会社は、本インシデント後、同製造会社のエンジニアが訪</p>

<p>船した際に機関長、機関整備業社等に機関取扱説明書に基づいた整備を実施するよう指導した。</p> <p>今後の同種事故等の再発防止に役立つ事項として、次のことが考えられる。</p> <ul style="list-style-type: none">・ 接続棒ボルトを締め付ける際は、機関製造会社が定めた要領に従って行い、締め付け力が十分であることを確認すること。・ 機関部の乗組員は、機関整備業社等が接続棒ボルトを脱着する際には立ち会い、締め付け等が定められた要領で行われていることを確認すること。・ 接続棒ボルトは、機関取扱説明書に記載された時間ごとに交換すること。
--	---

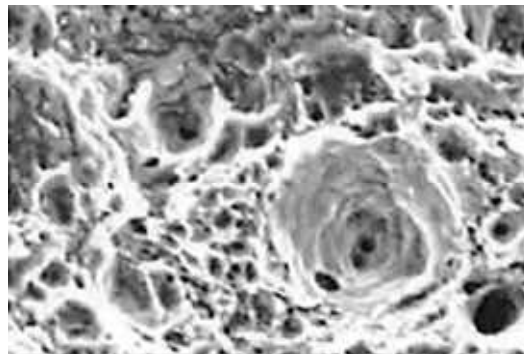
機関製造会社は、本件ボルトの折損したねじ部の破断面を走査電子顕微鏡で調査したところ、ビーチマークの部分にディンプル破面（延性のある金属材が過大な荷重を受けて破壊し、多数のくぼみを形成した破面）が認められた。（写真5参照）

写真5 折損した本件ボルトのディンプル破面
