船舶インシデント調査報告書

平成30年9月5日

運輸安全委員会（海事専門部会）議決

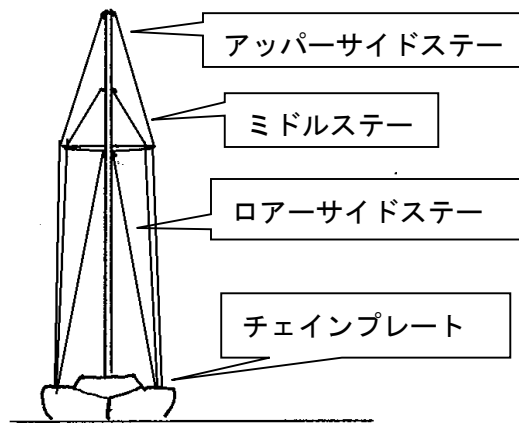
図1 ステー及びチェインプレート図

船長は、明るくなってから、マストの損傷状況等を確認したところ、左舷側の3本のサイドステー（アッパーサイドステー、ミドルステー及びローアースタドステー）が取り付けられた1枚のステンレス板（厚さ約6mm）の金具（チェインプレート）が、デッキに沿って破断しているのを認めた。（図1、写真2、写真3参照）

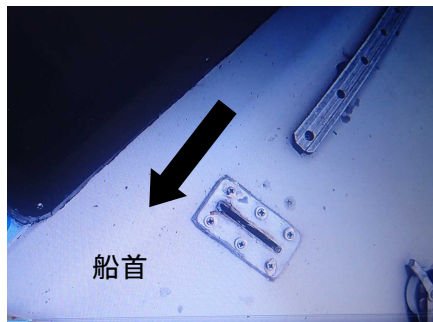
写真2
破断したチェインプレート

<p>ート類、ボルトナット等の付属品を新替えした。</p> <p>船長は、平成28年2月ごろに操縦免許を取得し、レストアを終えた本船に乗って日本沿岸で長期の単独航海を行った後、平成29年6月ごろ小名浜港を出港し、7月ごろアメリカ合衆国カリフォルニア州サンフランシスコ港に到着し、復路で9月ごろホノルル港に至ったものであった。</p> <p>船長は、船体整備に加え、必要な法定備品などを揃えたので、本船が大洋航海の^{たんこう}堪航性（風波に対抗できる設備及び構造を持って船舶として安全に航海できる性能）を備えていると考えていた。</p> <p>本船のマストは、耐食アルミ合金製で、クレーン等を使用して甲板上のステップマストとマストの下端（マストフート）を組み合わせてボルト締めするオンデッキ方式となっており、前後各1本、左右各3本のステーで支えられていた。</p> <p>マストが倒壊したあとには、ステップマスト上にマストフートが残されていた。</p> <p>本船の燃料油は、軽油で、船体付きのタンクが約60ℓの容量であったが、今回のホノルル港から小名浜港への航海では可搬式のタンクで約140ℓをキャビン内に積んでいた。</p> <p>船長は、3本のサイドステーを止める船体付けのチェインプレートが破断するなど考えてもみなかった。</p> <p>船長は、メインセールに裏風が入る状況となったとき、メインセールを完全に降ろして漂流するなどの漂ちゆう法をとれば、メインセールからの衝撃等を防ぐことができマストが倒壊しなかったかもしれないと本事故後に思った。</p>
<p>分析</p> <p>乗組員等の関与 船体・機関等の関与 気象・海象等の関与 判明した事項の解析</p>	<p>あり</p> <p>あり</p> <p>あり</p> <p>本船は、ミッドウェー環礁南方沖において、風速30m以上及び波高3m以上の荒天下、西向け帆走中、マストが倒れたことから、帆走を続行できず、運航不能となったものと考えられる。</p> <p>船長は、ミッドウェー環礁に向けて機走で北上を試みたものの、燃料が不足したものと考えられる。</p> <p>本船のマストが倒れたのは、船齢が約30年で船体の金具に金属疲労等が予想されたうえ、サイドステーのチェインプレートが、荒天時にセールからマスト、ステー等への繰り返された衝撃により、デッキ部で破断したことにより発生した可能性があると考えられるが、同プレートが残されていないので、破断した状況を明らかにすることはできなかった。</p>

<p>速30m以上及び波高3m以上の荒天下、西向け帆走中、マストが倒れたため、船長が、帆走を続行できなくなったことにより発生したものと考えられる。</p>
<p>再発防止策</p>	<p>今後の同種事故等の再発防止に役立つ事項として、次のことが考えられる。</p> <ul style="list-style-type: none"> ・ヨットなど小型船で迅速な救助活動が期待できない大洋航海をして荒天に遭遇した場合、船体の損傷を防ぐために、荒天下の操船法を検討しておくことが望ましい。 ・ヨットなどで特に力のかかる重要な部位の金具については、定期的に金属疲労等の状況を検査することが望ましい。

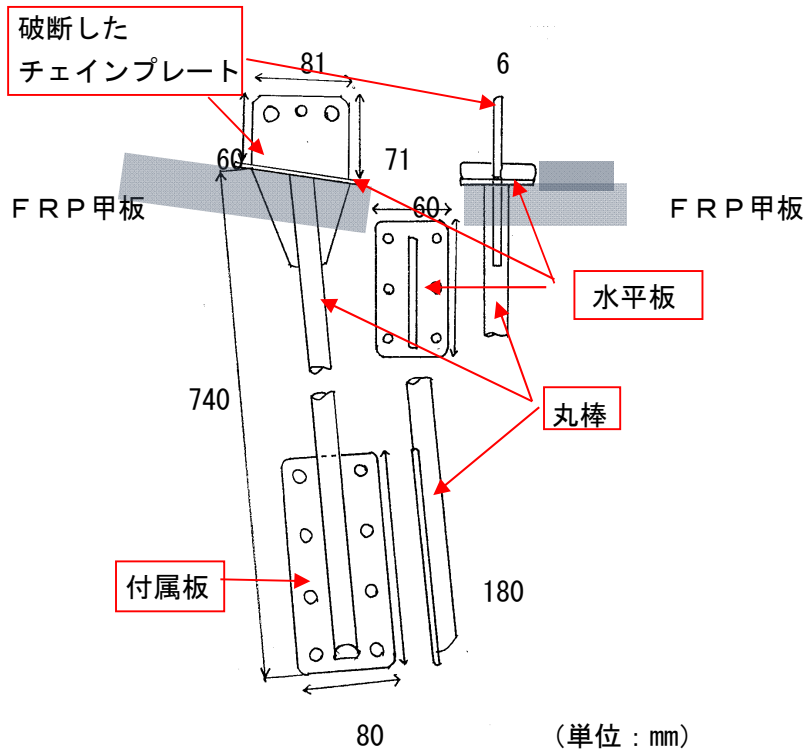
図2 チェインプレート取り付け概略図

チェインプレートは、厚さ約3mmのステンレス水平板及び直径約19mm長さ約740mmのステンレス丸棒が溶接され、ステンレス水平板でFRP甲板外側に、ステンレス丸棒に溶接された厚さ約4mmの付属板で甲板下部材に、それぞれボルト締めされて固定されていた。(図2 参照)
