船舶インシデント調査報告書

平成30年9月5日

運輸安全委員会（海事専門部会）議決

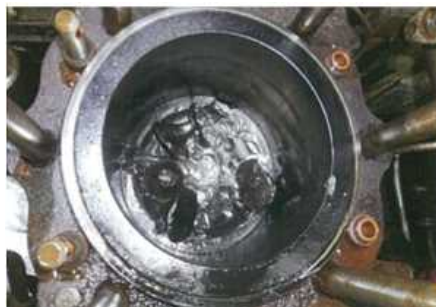
主機は、機関製造会社によって開放点検が行われ、1番シリンダのシリンダヘッドに装備された吸気弁及び排気弁の全ての弁傘部に割損、ピストン頂部に打痕、シリンダライナに掻き傷及び焼損、過給機のロータ軸及びタービンノズルに破損が認められた。（写真1～4参照）

写真1 ピストン頂部

<p>内で挟撃されて粉碎したことから、ピストン頂部に打痕及びシリンダライナに搔き傷及び焼損が生じたものと考えられる。</p> <p>主機1番シリンダの吸気弁及び排気弁は、材質が劣化し、割損した可能性があると考えられるが、弁傘部が割損するに至った状況を明らかにすることはできなかった。</p>
原因	<p>本インシデントは、夜間、本船が、島後東方沖において、主機1番シリンダの吸気弁及び排気弁の弁傘部が割損したため、割損した弁傘部がシリンダ内で挟撃されて粉碎され、粉碎された弁傘部が過給機を破損させて主機の運転ができなくなったことにより発生したものと考えられる。</p>
再発防止策	<p>今後の同種事故等の再発防止に役立つ事項として、次のことが考えられる。</p> <ul style="list-style-type: none"> ・ 主機は、定期的に開放整備を行い、吸気弁及び排気弁各部を計測して、使用時間の管理を行い、必要に応じて交換することが望ましい。

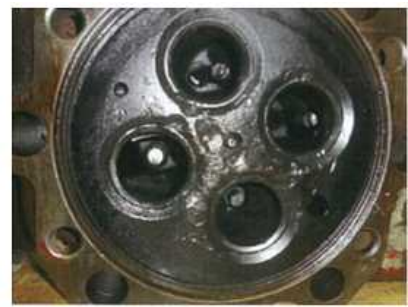
写真2 シリンダヘッド燃焼面の打痕

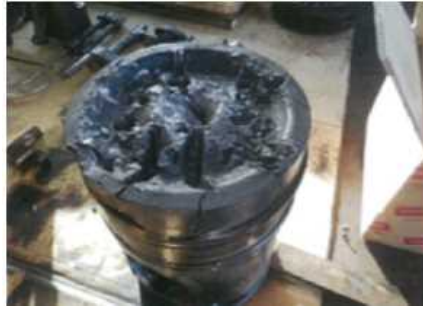
写真3 ピストンの破損状況 写真4 吸気管内の破損片
 (付図1 インシデント発生場所概略図 参照)

機関製造会社担当者によれば、本船は、本インシデント当時、吸気弁及び排気弁の材質が劣化して吸気弁及び排気弁の弁傘部が割損し、割損した弁傘部がシリンダ内で挟撃されて粉碎され、粉碎された弁傘部が過給機を破損させた可能性があると考えられるが、吸気弁及び排気弁の弁傘部が割損するに至った状況を明らかにすることはできなかった。
