## 船舶インシデント調査報告書

インシデント種類	運航不能（機関故障）
発生日時	平成30年3月9日 11時07分ごろ
発生場所	長崎県佐世保市早岐 <sup>はいき</sup> 港南東方沖 針尾港北防波堤灯台から真方位038° 1.7海里（M）付近 （概位 北緯33° 04.5′ 東経129° 47.3′）
インシデントの概要	旅客船モササウルスは、南南東進中、主機が停止し、運航不能となった。
インシデント調査の経過	平成30年4月11日、本インシデントの調査を担当する主管調査官（長崎事務所）ほか1人の地方事故調査官を指名した。 原因関係者から意見聴取を行った。
<b>事実情報</b> 船種船名、総トン数 船舶番号、船舶所有者等 L×B×D、船質 機関、出力、進水等	旅客船 モササウルス、69トン 134451、ハウステンボス株式会社（A社） 28.50m×5.68m×2.05m、FRP ディーゼル機関、444kW、平成8年6月19日
乗組員等に関する情報	船長 男性 61歳 四級海技士（航海） 免許年月日 平成2年12月13日 免状交付年月日 平成27年11月16日 免状有効期間満了日 平成32年12月12日 機関長 男性 35歳 四級海技士（機関）（履歴限定、機関限定） 免許年月日 平成18年3月29日 免状交付年月日 平成28年1月14日 免状有効期間満了日 平成33年3月28日 機関整備会社（B社）担当者 男性 66歳
死傷者等	なし
損傷	なし
気象・海象	気象：天気 曇り、風向 北、風力 3、視界 良好 海象：海上 平穏
インシデントの経過	本船は、船長及び機関長ほか1人が乗り組み、旅客18人を乗せ、大村湾遊覧の目的で、平成30年3月9日11時00分ごろ早岐港の定係棧橋を出発した。

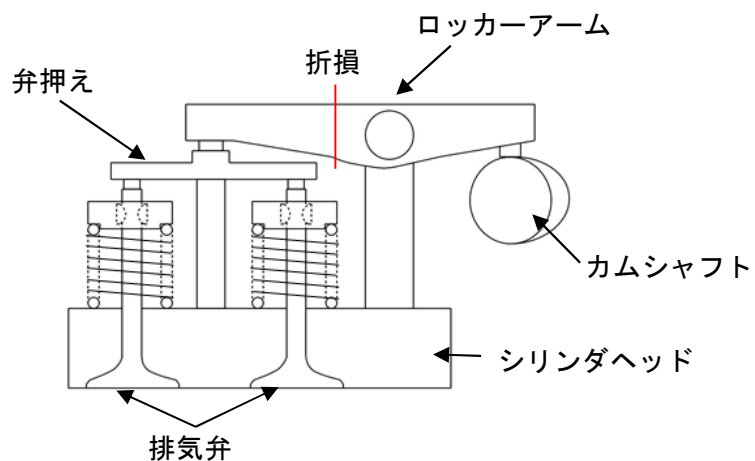
図1 主機排気弁及びロッカーアーム組立図

機関長は、えい航中に主機各部の点検を行ったところ、2番及び6番シリンダ排気弁用のロッカーアーム2本（以下「本件ロッカーアーム」という。）が折損していることを確認した。（図1、写真1、写真2参照）

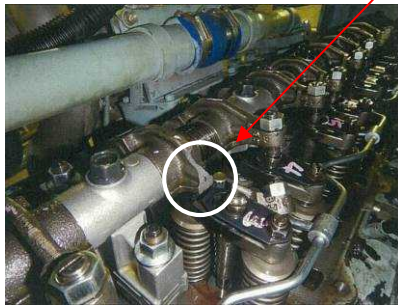
写真1 2番シリンダ  
ロッカーアーム折損状況

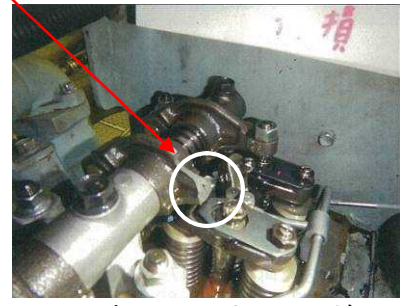
写真2 6番シリンダ  
ロッカーアーム折損状況

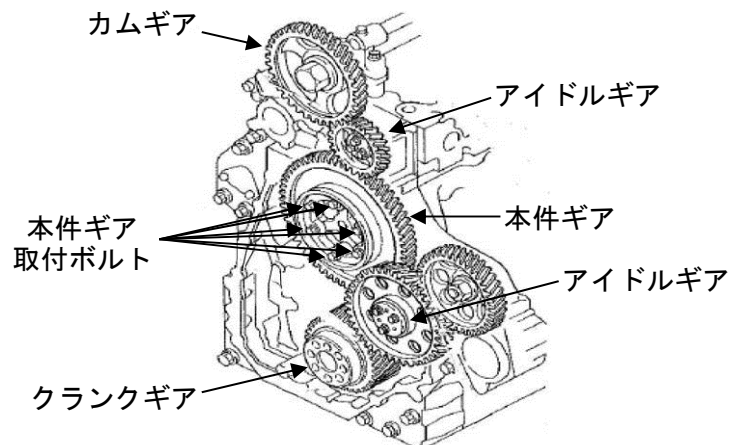
図2 ギアケース

本船は、B社担当者が主機の状況を確認したところ、オーバーヘッドカムのカムシャフトが回らなくなっており、ギアケース内で、カムギアの2つ下のアイドルギア（以下「本件ギア」という。）において、本件ギア取付ボルト6本のうち、5本が抜け落ち、残り1本が途中まで抜け出て、本件ギアが正常な位置からずれてぶら下がった状態となっていることが確認された。（図2、写真3参照）

<p>船体・機関等の関与 気象・海象等の関与 判明した事項の解析</p>	<p>あり なし</p> <p>本船は、早岐港南東方沖を遊覧の目的で南南東進中、主機の本件ギア取付ボルトが脱落したことから、本件ギアが正常な位置からずれてカムシャフトが作動せず、吸気弁及び排気弁の動作が止まって主機の運転ができなくなり、運航不能となったものと考えられる。</p> <p>本件ギア取付ボルトは、締付けが十分でない状態で運転が続けられたことから、主機運転時の振動、本件ギアが受けるトルク等の影響によって緩み、脱落したものと考えられる。</p>
<p>原因</p>	<p>本インシデントは、本船が、早岐港南東方沖を遊覧の目的で南南東進中、主機の本件ギア取付ボルトが脱落したため、本件ギアが正常な位置からずれてカムシャフトが作動せず、吸気弁及び排気弁の動作が止まって主機の運転ができなくなったことにより発生したものと考えられる。</p>
<p>再発防止策</p>	<p>A社は、本インシデント後、次の再発防止策を講じた。</p> <ul style="list-style-type: none"> <li>・入渠工事において、業者との連絡体制を密にし、重要な箇所の作業では確実に乗組員が立ち会うこととした。</li> </ul> <p>B社は、本インシデント後、次の再発防止策を講じた。</p> <ul style="list-style-type: none"> <li>・ボルト等のトルク管理、締付状況確認（マーキング）、作業工程管理を徹底し、特に組立て後の外観での確認ができない部分については、再度確認（ダブルチェック）を行うなど、各作業段階における確認を徹底した。</li> <li>・毎週、技術会議を開催し、失敗やクレーム等を全社員が共有する場を設けた。</li> </ul> <p>今後の同種事故等の再発防止に役立つ事項として、次のことが考えられる。</p> <ul style="list-style-type: none"> <li>・業者による主機等の開放整備において、重要な箇所の復旧作業を行う際は、乗組員が立ち会い、締付状況などの確認を行うこと。</li> <li>・主機は、シリンダヘッドカバー等を開放して各部の点検及び調整を行った後、復旧時のボルト等の締付けを、主機取扱説明書に従ったトルクで確実にすること。</li> </ul>

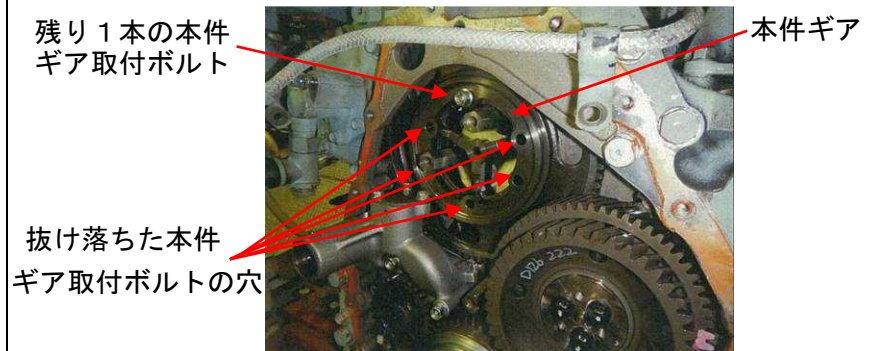
写真3 本件ギア取付ボルト脱落状況

本件ギア取付ボルトは、抜け落ちた5本が全てオイルパンの中で発

<p>見され、残っていた1本も含め、6本いずれにも折れや曲がりがあった。</p> <p>(付図1 インシデント発生場所概略図 参照)</p>
<p>その他の事項</p>	<p>主機は、過給機付4サイクル6シリンダ機関で、各シリンダには船首側から順に番号が付され、吸気弁及び排気弁がシリンダヘッドにそれぞれ2本ずつ取り付けられ、オーバーヘッドカムで、弁腕装置のロッカーアームから弁押えを介して吸気弁及び排気弁が駆動されるようになっており、着火順序は1-5-3-6-2-4である。</p> <p>ロッカーアームは、クランクギアからアイドルギア、本件ギア、別のアイドルギア、カムギアを介してカムシャフトが回転され、駆動されるようになっていた。</p> <p>本船は、平成8年製造で、平成30年2月の定期検査工事において、主機の開放整備をB社に依頼し、本件ギアを取り外して点検及び整備が行われた後、乗組員が立ち会わずに同ギアの復旧が行われ、同工事を終えて3月4日に運航を再開していた。</p> <p>主機は、1年間の運転時間が約1,200～1,500時間であった。</p> <p>主機取扱説明書によれば、本件ギア取付ボルトの締付トルクが39 N・mと記載されている。</p> <p>B社担当者によれば、次のとおりであった。</p> <ol style="list-style-type: none"> <li>(1) 本件ギア取付ボルト6本は、締付不足等により緩みが生じ、主機運転時の振動、本件ギアが受けるトルク等の影響で5本が抜け出て落下し、1本が途中まで抜け出たものと思われる。</li> <li>(2) 本件ギアは、最後に残った本件ギア取付ボルト1本も途中で抜け出たことで、正常な位置からずれてぶら下がった状態となり、カムギアを駆動することができなくなったものと思われる。</li> <li>(3) 主機は、カムギアを駆動することができず、カムシャフトが作動しなくなり、開弁状態の2番及び6番シリンダの排気弁にピストン頂部が当たり、本件ロッカーアームが折損するとともに、他のシリンダの吸気弁及び排気弁の動作が止まってシリンダ内の燃焼が止まり、停止したものと思われる。</li> <li>(4) B社は、平成30年2月の定期検査工事時、A社から主機取扱説明書を受け取り、工事前に本件ギア取付ボルトの締付トルクを確認していたが、取付作業を行った際にトルク締めを失念して締付不足の状態での復旧したものと思われる。</li> </ol> <p>主機は、後日、B社によって修理作業が行われ、破損部品等の必要な部品を交換して復旧された。</p>
