船舶インシデント調査報告書

インシデント種類	運航不能（台船の船体傾斜）
発生日時	平成29年10月4日 07時40分ごろ
発生場所	千葉県千葉港西方沖 東京湾アクアライン風の塔灯から真方位047° 4.1海里（M）付近 （概位 北緯35° 32.2′ 東経139° 53.8′）
インシデントの概要	引船兼押船公進丸は、台船S650をえい航して北西進中、S650が右舷船尾側に大きく傾斜して運航不能となった。
インシデント調査の経過	平成29年10月5日、本インシデントの調査を担当する主管調査官（横浜事務所）ほか1人の地方事故調査官を指名した。 原因関係者から意見聴取を行った。
事実情報 船種船名、総トン数 船舶番号、船舶所有者等 L×B×D、船質 機関、出力、進水等	A 引船兼押船 公進丸、11トン 230-55458東京、東京木場筏株式会社（船舶所有者）、栄都建設株式会社（船舶借入人及び運航者） 12.30m×4.28m×1.61m、鋼 ディーゼル機関2基、368kW（合計）、平成29年3月 B 台船 S650 なし、税所技建株式会社 32.00m×13.00m×2.50m、鋼 機関なし、建造年は不詳（平成26年4月改造）
乗組員等に関する情報	船長 男性 55歳 一級小型船舶操縦士・特殊小型船舶操縦士・特定 免許登録日 昭和56年04月28日 免許証交付日 平成28年12月26日 （平成34年02月09日まで有効） 作業員 男性 37歳
死傷者等	なし
損傷	なし
気象・海象	気象：天気 曇り、風向 北東、風力 5、視界 良好 海象：波向 東北東、波高 約0.7m
インシデントの経過	A船は、船長が1人で乗り組み、杭打ち機などの重機等約300トンを積載して作業員1人が乗ったB船（乾舷船首約1.5m、船尾約

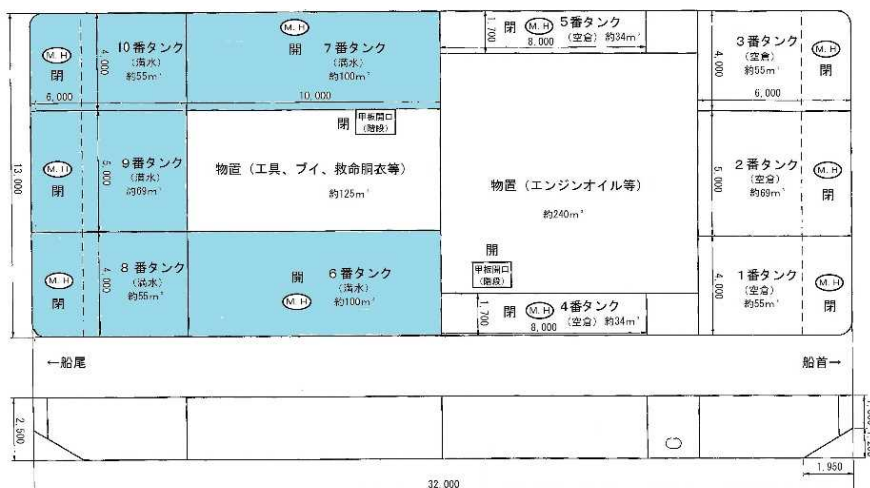
図1 B船の排水作業開始時の蓋開閉状況等

作業員は、B船の6～10番タンクを満水にし、船首側物置の開口部以外の蓋を閉めていたが、出港時、船長から船尾部の甲板を十分に押すことができる高さに上げるように指示されたので、6番、7番タンクの排水を行ってから船尾側タンクの排水を行うこととし、6番、7番タンクの各マンホールの蓋を開けてホースを入れ、排水容量毎分120ℓのポンプ2台を使って排水作業を始めた。(図1参照)

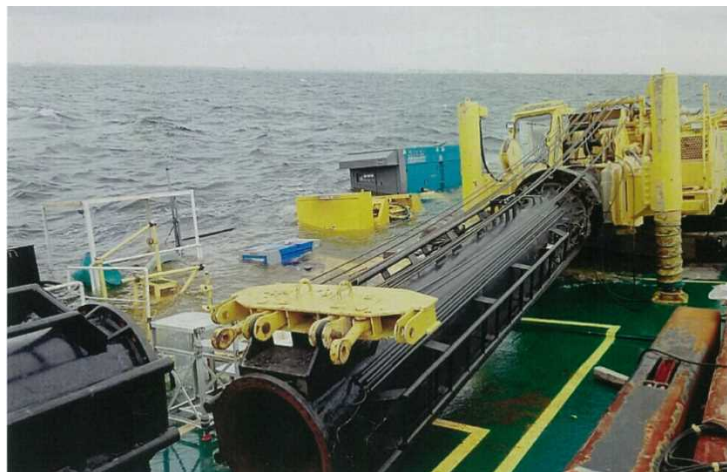
作業員は、右舷方から波を受けてB船の船尾部の甲板に打ち上がる状況下、7番タンクに入れていたホースが空気を吸う音を聞いた一方、6番タンクのマンホールからタンク内に流入する海水の量が排水した量よりも増え、右舷船尾側へ傾斜するようになったと思った。

<p>マンホールの蓋を開放していたことから、打ち込んだ海水が右舷側タンク内に流入し、B船が右舷船尾側に大きく傾斜して運航不能となったものと考えられる。</p>
原因	<p>本インシデントは、A船が、右舷方からの波浪が高くなった状況下、B船の乾舷を調整しながら千葉港西方沖をえい航して北西進中、B船の船尾側タンクのマンホールの蓋を開放していたため、打ち込んだ海水が右舷側タンク内に流入し、B船が右舷船尾側に大きく傾斜したことにより発生したものと考えられる。</p>
再発防止策	<p>作業依頼元の会社、作業担当会社及び運搬担当会社は、本インシデント後に協議し、航行中はタンクの蓋などは閉鎖すること、出港前には安全に運航できるように台船の調整を行い、調整が間に合わない場合は出港を順延すること及び天候の悪化が予想される場合には出港を中止することとした。</p> <p>今後の同種事故等の再発防止及び被害の軽減に役立つ事項として、次のことが考えられる。</p> <ul style="list-style-type: none"> ・ 出港にあたっては、気象及び海象情報を入手し、安全に航行できるか否か十分に検討すること。 ・ 航海中に台船のタンクに海水が流入することがないように、開口部の蓋は閉鎖しておくこと。 ・ 積荷を載せた台船の運搬にあたっては、安全に運航できるよう、出航前に目的地までの航程にあった船体の状態に整えておくこと。 ・ 台船上の積載物は、航海中に船体動揺などで移動しないように固定する措置をとること。 ・ 台船上に作業員がいる場合、異常を感じたときには直ちに運航の可否の判断ができるよう、操船者と連絡を取ることができる体制としておくこと。

写真1 積載物水没前のB船の状況 (作業員撮影)
