# 船舶インシデント調査報告書

インシデント種類	運航不能（機関故障）
発生日時	平成30年4月8日 21時30分ごろ
発生場所	宮崎県延岡市土々呂漁港東方沖 土々呂港防波堤灯台から真方位088°9.4海里（M）付近 （概位 北緯32°31.1′ 東経131°52.3′）
インシデントの概要	漁船光漁丸は、漂泊中、主機が潤滑油圧力低下警報を発するとともに回転数が低下して停止し、運航不能となった。
インシデント調査の経過	平成30年7月5日、本インシデントの調査を担当する主管調査官（門司事務所）を指名した。 なお、後日、1人の地方事故調査官を新たに指名した。 原因関係者から意見聴取を行った。
事実情報 船種船名、総トン数 船舶番号、船舶所有者等 L×B×D、船質 機関、出力、進水等	漁船 光漁丸、19トン MZ2-10394、株式会社光漁丸 17.56m（Lr）×5.29m×1.62m、FRP ディーゼル機関、漁船法馬力数190、昭和63年5月24日
乗組員等に関する情報	船長 男性 42歳 一級小型船舶操縦士・特殊小型船舶操縦士・特定 免許登録日 平成7年6月29日 免許証交付日 平成26年7月11日 （平成32年6月28日まで有効）
死傷者等	なし
損傷	なし
気象・海象	気象：天気 晴れ、風 なし、視界 良好 海象：海上 平穏
インシデントの経過	本船は、巻き網漁に従事する網船で、船長ほか7人（日本国籍5人、インドネシア共和国籍2人）が乗り組み、土々呂漁港東方沖において、主機を回転数毎分約500とし、中立運転で巻き網を入れる準備作業中、平成30年4月8日21時30分ごろ主機が潤滑油圧力低下警報を発するとともに回転数が低下して停止した。 船長は、機関室に入ったところ、同室の左舷側に潤滑油の飛散した痕跡を認め、主機を運転することができないと判断して僚船に無線で

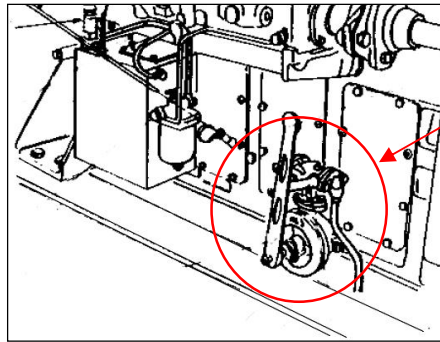
図1 本件ウイングポンプ

本船は、機関修理事社が潤滑油の漏えい箇所を点検した結果、油受の潤滑油量が規定量の約1/4程度しか入っておらず、主機の油受から‘排油用潤滑油ウイングポンプ’（以下「本件ウイングポンプ」という。）に至る配管に亀裂が発見され、また、全シリンダのピストン及びシリンダライナに焼付きが認められた。（図1、図2、写真1参照）

機関室は、船体中央部の操舵室下方に配置され、そのほぼ中央部に主機が据付けられており、主機の左舷側クランクケースドアの下部にウイングポンプが取り付けられていた。

<p><b>再発防止策</b></p>	<p>今後の同種事故等の被害の軽減に役立つ事項として、次のことが考えられる。</p> <ul style="list-style-type: none"> <li>・定期的に機関室を点検し、各配管からの漏えいの有無を点検すること。</li> <li>・主機警報装置の作動設定値の点検を行い、作動試験を定期的に行うこと。</li> </ul>

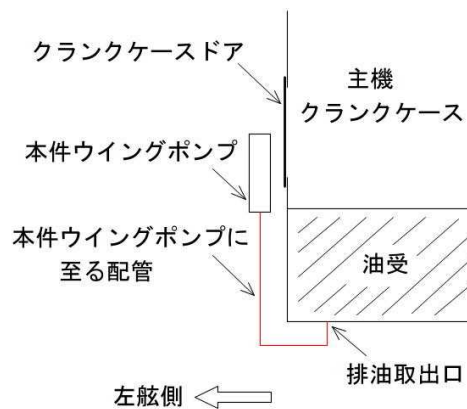
図2 本件ウイングポンプに至る配管

<p>主機は、過給機付4サイクル6シリンダ機関で、油受に約1000の潤滑油が入っていた。</p> <p>船長は、出港時、主機を始動する前に、主機の潤滑油量、冷却清水量、燃料油量、ビルジの量、漏れの有無等の点検を行い、主機始動後に、冷却海水の排水状況、主機の運転状況等の点検を行っていた。</p> <p>船長は、潤滑油及び潤滑油こし器のカートリッジを約3か月ごとに取り替えており、本インシデントの直近では、平成30年2月ないし3月に取り替えていた。</p> <p>本船は、船長が、主機の潤滑油を取り替える際、陸上から専用のポンプを持ち込んで潤滑油の排油を行っており、本件ウイングポンプを使用していないので、本インシデント後、ウイングポンプに至る配管が取り外され、油受の排油取出穴にプラグが取り付けられた。</p>
<p><b>分析</b></p> <p>乗組員等の関与 船体・機関等の関与 気象・海象等の関与 判明した事項の解析</p>	<p>なし あり なし</p> <p>本船は、土々呂漁港東方沖で漂流中、主機の油受から本件ウイングポンプに至る配管に亀裂が生じたことから、潤滑油が漏えいして同油量が減少し、ピストンとシリンダライナとの潤滑が阻害されて焼き付き、主機の運転ができなくなって運航不能となったものと考えられる。</p> <p>本船は、進水後、約30年が経過しており、主機の油受から本件ウイングポンプに至る配管が、長期間の運転による振動を受け続けたことから、同配管に亀裂が生じた可能性があると考えられるが、その状況を明らかにすることはできなかった。</p> <p>主機は、潤滑油圧力低下警報が作動したものの、同警報装置の設定圧力が不良であったことから、ピストンとシリンダライナとの潤滑が阻害された可能性があると考えられる。</p>
<p><b>原因</b></p>	<p>本インシデントは、夜間、本船が、土々呂漁港東方沖で漂流中、主機の油受から本件ウイングポンプに至る配管に亀裂が生じたため、潤滑油が漏えいして同油量が減少し、ピストンとシリンダライナとの潤滑が阻害されて焼き付き、主機の運転ができなくなったことにより発生したものと考えられる。</p>

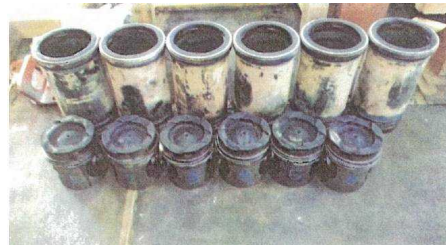
写真1 焼付いたピストン及びシリンダライナ
