船舶インシデント調査報告書

平成31年1月9日

インシデント種類	運航不能（機関故障）
発生日時	平成30年4月29日 07時00分ごろ
発生場所	宮崎県延岡市土々呂漁港東方沖 土々呂港防波堤灯台から真方位082° 4.8海里（M）付近 （概位 北緯32° 31.5′ 東経131° 46.8′）
インシデントの概要	漁船第十一事平丸は、北進中、主機が異音を発したので手動で停止した後、主機を運転することができなくなり、運航不能となった。
インシデント調査の経過	平成30年7月5日、本インシデントの調査を担当する主管調査官（門司事務所）ほか1人の地方事故調査官を指名した。 原因関係者から意見聴取を行った。
事実情報 船種船名、総トン数 船舶番号、船舶所有者等 L×B×D、船質 機関、出力、進水等	漁船 第十一事平丸、4.9トン MZ3-7146、有限会社事平丸 9.95m (Lr) × 2.68m × 0.98m、FRP ディーゼル機関、漁船法馬力数90、昭和62年3月24日
乗組員等に関する情報	船長 男性 62歳 一級小型船舶操縦士・特殊小型船舶操縦士・特定 免許登録日 昭和61年5月22日 免許証交付日 平成27年8月31日 （平成33年5月21日まで有効）
死傷者等	なし
損傷	なし
気象・海象	気象：天気 晴れ、風 なし、視界 良好 海象：うねり 波向南東～東、波高約1.5m
インシデントの経過	本船は、船長が1人で乗り組み、宮崎県細島港南東方沖における巻き網漁を終え、平成30年4月29日06時00分ごろ帰航を開始し、延岡市島野浦漁港に向けて土々呂漁港東方沖を、主機を回転数毎分（rpm）約1,500～1,600とし、約12ノットの対地速力で北進中、07時00分ごろ主機の運転音が変わった。 船長は、主機の回転数を下げたのち一旦停止し、主機を始動したものの、アイドル回転（約500rpm）で異常音を認めたので主機を停止した。

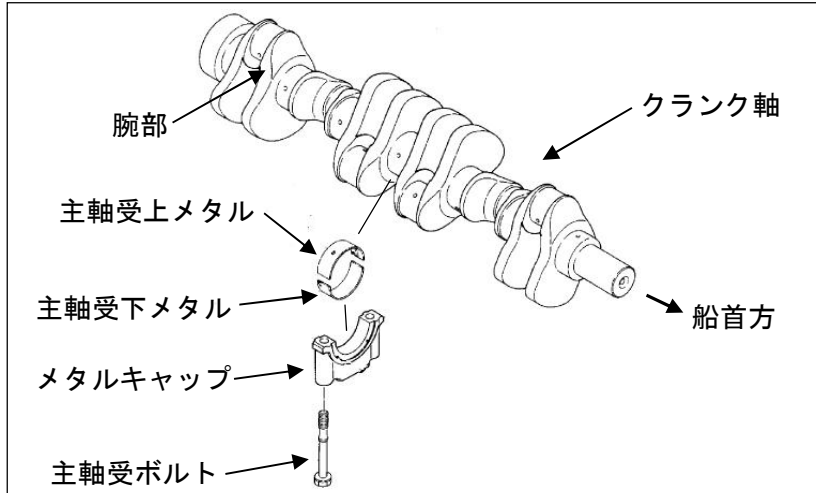
図1 クランク軸

<p>リンダ番号が付けられていた。</p> <p>船長は、出港時、主機を始動する前に、主機の潤滑油量、冷却清水量、燃料油量、ビルジの量、各部からの漏れの有無等の点検を行い、主機始動後に、冷却海水の排水状況、主機の運転状況等の点検を行っていた。</p> <p>船長は、潤滑油、潤滑油こし器のカートリッジ及び燃料こし器のカートリッジを約4か月ごとに取り替えていた。</p> <p>機関製造会社が、本インシデント後に主機の点検及び修理を行ったところ、次の状況であった。</p> <p>(1) 潤滑油量は適正であった。</p> <p>(2) クランク軸は、4番主軸受と4番シリンダクランクピンとの間の腕部で折損していた。</p> <p>(3) 主軸受メタルは、2番、3番及び4番の下メタルに変形、破損が認められ、特に4番主軸受下メタルに大きな変形が認められたが、クランク軸と共に連れ回りをしていなかった。(写真2参照)</p> <div data-bbox="764 931 1334 1200" data-label="Image"> </div> <p>写真2 4番主軸受下メタル</p>
<p>分析</p> <p>乗組員等の関与 船体・機関等の関与 気象・海象等の関与 判明した事項の解析</p>	<p>なし あり なし</p> <p>本船は、土々呂漁港東方沖を北進中、主機の4番主軸受下メタルが変形していたことから、4番主軸受と4番シリンダクランクピンとの間の腕部に曲げ応力が生じて同腕部が折損し、主機の運転ができなくなり、運航不能となったものと考えられる。</p> <p>主機は、定期的に主軸受の開放点検が行われていなかったことから、経年使用によって主機の4番主軸受下メタルが変形した可能性があると考えられる。</p>
<p>原因</p>	<p>本インシデントは、本船が、土々呂漁港東方沖を北進中、主機の4番主軸受下メタルが変形していたため、4番主軸受と4番シリンダクランクピンとの間の腕部に曲げ応力が生じて同腕部が折損し、主機の運転ができなくなったことにより発生したものと考えられる。</p>
<p>再発防止策</p>	<p>今後の同種事故等の再発防止に役立つ事項として、次のことが考え</p>

<p>られる。</p> <ul style="list-style-type: none">・定期的に主軸受を開放して主軸受メタルの点検を行い、必要に応じて取り替えること。
--	--

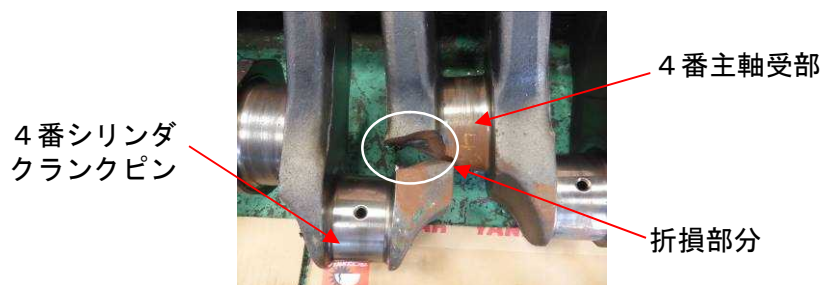
本船は、主機製造会社が点検した結果、クランク軸の折損が発見され、中古の同型機関に換装された。

写真1 クランク軸折損状況
