船舶インシデント調査報告書

インシデント種類	運航不能（機関故障）
発生日時	平成30年5月25日 12時00分ごろ
発生場所	長崎県新上五島町青方港北西方沖 五島白瀬灯台から真方位348° 5.1海里（M）付近 （概位 北緯33° 16.0′ 東経128° 47.0′）
インシデントの概要	漁船第十七大祐丸は、南南東進中、主機が停止し、運航不能となった。
インシデント調査の経過	平成30年7月5日、本インシデントの調査を担当する主管調査官（長崎事務所）ほか1人の地方事故調査官を指名した。 原因関係者から意見聴取を行った。
事実情報 船種船名、総トン数 船舶番号、船舶所有者等 L×B×D、船質 機関、出力、進水等	漁船 第十七大祐丸、365トン 142727、大祐漁業株式会社（A社） 61.33m×9.10m×4.25m、鋼 ディーゼル機関、2,059kW、平成28年7月22日
乗組員等に関する情報	船長 男性 46歳 五級海技士（航海） 免許年月日 平成4年7月2日 免状交付年月日 平成29年5月16日 免状有効期間満了日 平成34年7月1日 機関長 男性 33歳 四級海技士（機関）（履歴限定、機関限定） 免許年月日 平成26年12月16日 免状交付年月日 平成26年12月16日 免状有効期間満了日 平成31年12月15日
死傷者等	なし
損傷	なし
気象・海象	気象：天気 晴れ、風向 南西、風力 3、視界 良好 海象：海上 平穏
インシデントの経過	本船は、中型まき網漁業の灯船兼運搬船として、僚船3隻と共に船団を構成し、船長及び機関長ほか6人が乗り組み、平成30年5月24日03時40分ごろ青方港北西方沖60M付近の漁場に向けて同港を出港した。

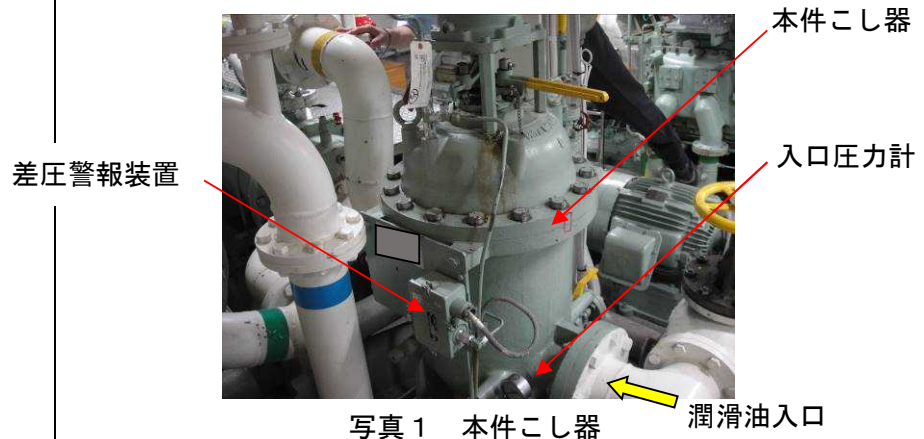
機関長は、昇橋後、‘潤滑油圧力’（以下「油圧」という。）低下により、主機が非常停止したことを知り、機関整備会社に連絡して点検項目を聞き、機関室に入って点検したところ、連続逆洗型潤滑油こし器（以下「本件こし器」という。）の入口油圧が0.6MPaであるのに対し、出口油圧が0MPaであることを認めた。（写真1参照）

写真1 本件こし器 潤滑油入口

本船は、機関整備会社が主機各部及び関連機器を調べ、本件こし器を開放してエレメントを点検した結果、エレメントに異物による目詰まりが認められた。

出した上で同サンプタンクの掃除及びフラッシングが行われた。
分析 乗組員等の関与 船体・機関等の関与 気象・海象等の関与 判明した事項の解析	あり あり なし 本船は、青方港北西方沖を南南東進中、主機の潤滑油に金属の異物が混入している状況下、本件こし器のエレメントに金属の異物が入り込んで目詰まりが進行したことから、同エレメントが閉塞して油圧が低下し、主機の運転ができなくなり、運航不能となったものと考えられる。 本件こし器は、エレメントに金属の異物が入り込んで入口油圧と出口油圧とに差圧が発生して連続逆洗が行われたが、開放掃除が行われずに同差圧が解消しない状態で使用され続けたことから、本件こし器のエレメントの目詰まりが進行したものと考えられる。 本件こし器は、本インシデント発生前、入口と出口の潤滑油の差圧が約0.3MPaであったにもかかわらず、警報装置が正常に作動していなかったことから、警報を発しなかった可能性があると考えられるが、この状況については明らかにできなかった。 主機の潤滑油は、新造時に行った潤滑油システムのフラッシングが十分でなかったことから、金属の異物が混入した可能性があると考えられる。
原因	本インシデントは、本船が、青方港北西方沖を南南東進中、主機の潤滑油に金属の異物が混入している状況下、本件こし器のエレメントに異物が入り込んで目詰まりが進行したため、同エレメントが閉塞して油圧が低下し、主機の運転ができなくなったことにより発生したものと考えられる。
再発防止策	今後の同種事故等の再発防止に役立つ事項として、次のことが考えられる。 <ul style="list-style-type: none"> ・潤滑油こし器の入口と出口の潤滑油の差圧を点検し、逆洗しても差圧が解消しない場合には、潤滑油こし器のエレメントの開放掃除を行うこと。 ・潤滑油こし器の目詰まりが多い場合には、潤滑油システムのタンクの掃除を適宜行うこと。 ・各警報装置は、随時チェックを行い、正常に作動するようにしておくこと。 ・新造時、潤滑油システムのフラッシングは十分に行い、同系統内から金属の異物等を除去すること。

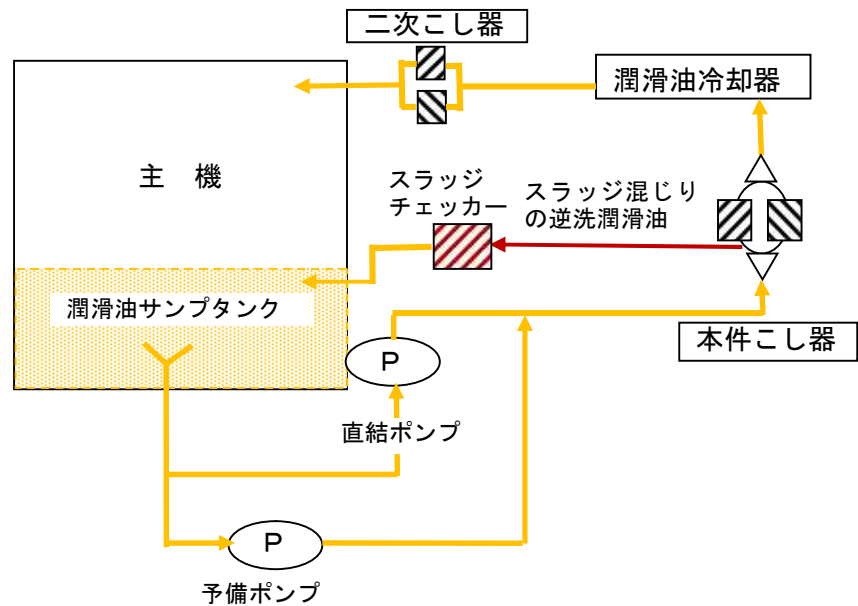
図1 潤滑油経路

し器を順次通って各部の潤滑及び冷却を行う系統と、途中で分岐して過給機の軸受を潤滑する系統とに分かれ、いずれも同サンプタンクに戻るようになっており、主機始動時には電動の予備潤滑油ポンプで潤滑油が供給されるようになっていた。(図1参照)
