船舶インシデント調査報告書

令和元年10月16日
 運輸安全委員会（海事専門部会）議決
 委員 佐藤 雄二（部会長）
 委員 田村 兼吉
 委員 岡本 満喜子

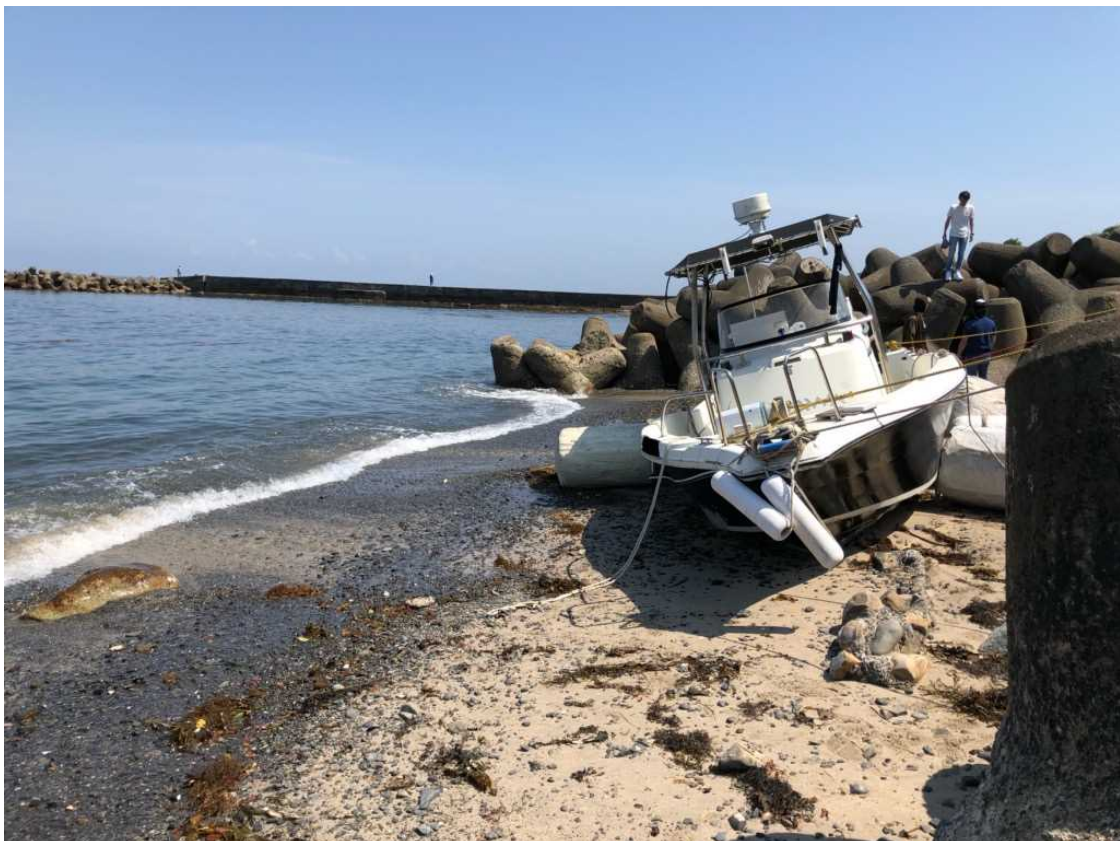
<p>本船は、御座岬南方沖を東進して麦埼南方沖を北東進していたところ、18時20分ごろ、主機が停止した。</p> <p>船長は、原因を調査したところ、本船の燃料タンクのメータが空の状態を示していたので、燃料切れにより主機が停止したことを知り、自力での航行は不可能と判断し、海上保安庁に本インシデントの発生を通報するとともに救助を要請した。</p> <p>船長及び友人3人は、来援した海上保安庁のヘリコプタにより救助され、中部空港海上保安航空基地に移送された後、救急車で愛知県常滑市内の病院に搬送されたが、医師により異常なしと診断され、帰宅した。</p> <p>本船は、5日、麦埼北東の浅所に乗り揚げているのを海上保安官に発見され、7日、船長が手配した業者により志摩市片田漁港にえい航され、同漁港岸壁に陸揚げされた後、後日解体された。</p> <p>(付図1 インシデント発生場所概略図、写真1 本船、写真2 乗り揚げて発見された状況 参照)</p>
<p>その他の事項</p>	<p>船長は、平成30年11月に小型船舶操縦士の免許を取得して以降、船舶の操縦をしたことがなく、平成31年4月に本船を購入した後、5月3日が船長として最初の航海であり、本インシデント当日が2度目の乗船であった。</p> <p>船長は、本インシデント当日、午前中約4時間航行して着岸した後、20ℓの燃料を補給し、出港する際、本船の燃料タンクのメータが半分以下を示していたが、遠方まで航行しないので燃料不足になることはないと思って出港した。</p> <p>本インシデント発生場所は、岩礁や定置網が多数存在し、巡視船が近づくことができない海域であった。</p> <p>船長は、本船の正確な燃料消費量を把握していなかった。</p> <p>船長及び友人3人は、救命胴衣を着用していた。</p>
<p>分析</p> <p>乗組員等の関与 船体・機関等の関与 気象・海象等の関与 判明した事項の解析</p>	<p>あり</p> <p>あり</p> <p>なし</p> <p>本船は、十分な燃料を保有しないで出航したことから、麦埼北東方沖を北東進中、燃料タンクが空となって、主機の運転ができなくなり、運航不能となったものと推定される。</p> <p>船長は、本船の乗船経験が2回目で、航海に必要である正確な燃料の量を把握していなかったことから、十分な燃料を保有しないで出航したものと考えられる。</p>

写真2 乗り揚げて発見された状況
