船舶インシデント調査報告書

インシデント種類	運航不能（機関故障）
発生日時	平成30年12月22日 07時00分ごろ
発生場所	石川県輪島市猿山岬西北西方沖 猿山岬灯台から真方位298° 123.0海里（M）付近 （概位 北緯38° 15.0′ 東経134° 25.0′）
インシデントの概要	漁船第六十八栄成丸は、北西進中、主機の運転ができなくなり、運航不能となった。
インシデント調査の経過	平成31年3月12日、本インシデントの調査を担当する主管調査官（神戸事務所）ほか1人の地方事故調査官を指名した。 原因関係者から意見聴取を行った。
事実情報 船種船名、総トン数 船舶番号、船舶所有者等 L×B×D、船質 機関、出力、進水等	漁船 第六十八栄成丸、177トン 133215、個人所有 42.70m×7.00m×3.12m、鋼 ディーゼル機関、736kW、平成6年5月 4サイクル、回転数毎分610、6気筒、ボア280mm、使用燃料A重油、昭和53年2月機関製造
乗組員等に関する情報	船長 男性 68歳 五級海技士（航海）（旧就業範囲） 免許年月日 昭和54年4月27日 免状交付年月日 平成27年12月4日 免状有効期間満了日 令和3年1月27日 機関長 男性 64歳 四級海技士（機関）（機関限定） 免許年月日 昭和50年4月11日 免状交付年月日 平成27年3月24日 免状有効期間満了日 令和2年4月5日
死傷者等	なし
損傷	なし
気象・海象	気象：天気 曇り、風向 南西、風力 4、視界 不良 海象：波向 北、波高 約0.5m
インシデントの経過	本船は、船長及び機関長ほか7人（日本国籍3人、インドネシア共和国国籍4人）が乗り組み、石川県能登半島北北西方沖の漁場で一本釣

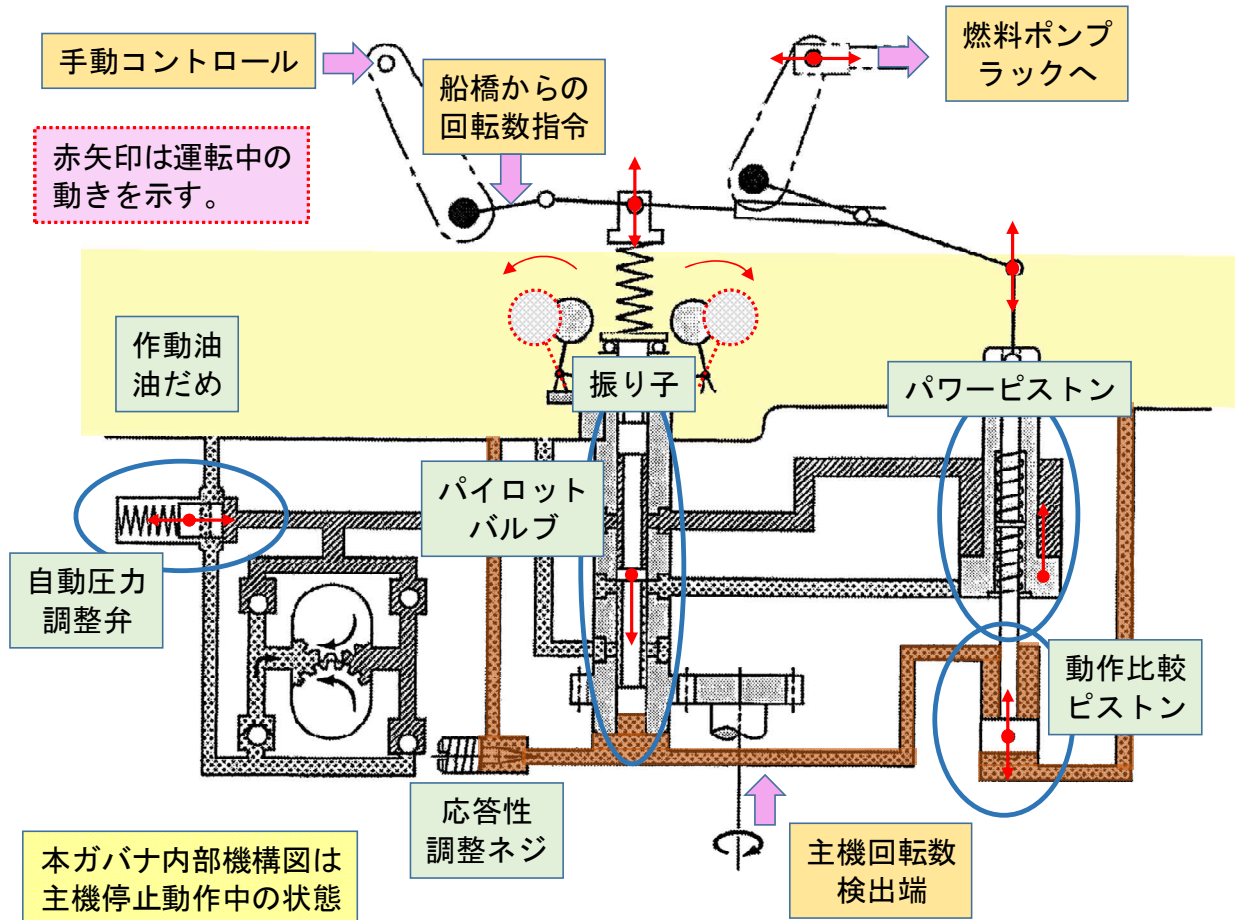
付図2 ガバナの作動状況及び作動油の劣化に起因する作動不良

(ガバナ作動油の汚損がガバナの機能に影響を及ぼす代表的な箇所)

- (1) パワーピストン、パイロットバルブ、動作比較ピストン内等の摺動部に障害
- (2) 自動圧力調整弁、応答性調整ネジ等の潤滑油流路に障害
- (3) 応答性調整ネジと動作比較ピストン間の潤滑油流路にスラッジが堆積して閉塞

<p>再発防止策</p>	<p>今後の同種事故等の再発防止に役立つ事項として、次のことが考えられる。</p> <ul style="list-style-type: none"> ・ 主機のガバナ本体は定期的にガバナ製造会社の認定工場で開放整備を行うこと。

<ul style="list-style-type: none">・ 主機のガバナの内部に封入されている作動油（潤滑油）は、ガバナ製造会社の指示に従って定期的に交換すること。・ 主機の空気式遠隔操縦装置は、定期的に点検整備を行い、経年劣化した制御部品の交換、及び制御空気配管の内部に滞留した油水を掃除（排除）することが望ましい。
--	--
