船舶インシデント調査報告書

船種 船名 ロールオン・ロールオフ貨物船 ひまわり 6
船舶番号 136879
総トン数 10,471トン

インシデント種類 運航不能（機関故障）

発生日時 平成30年8月7日 19時29分ごろ

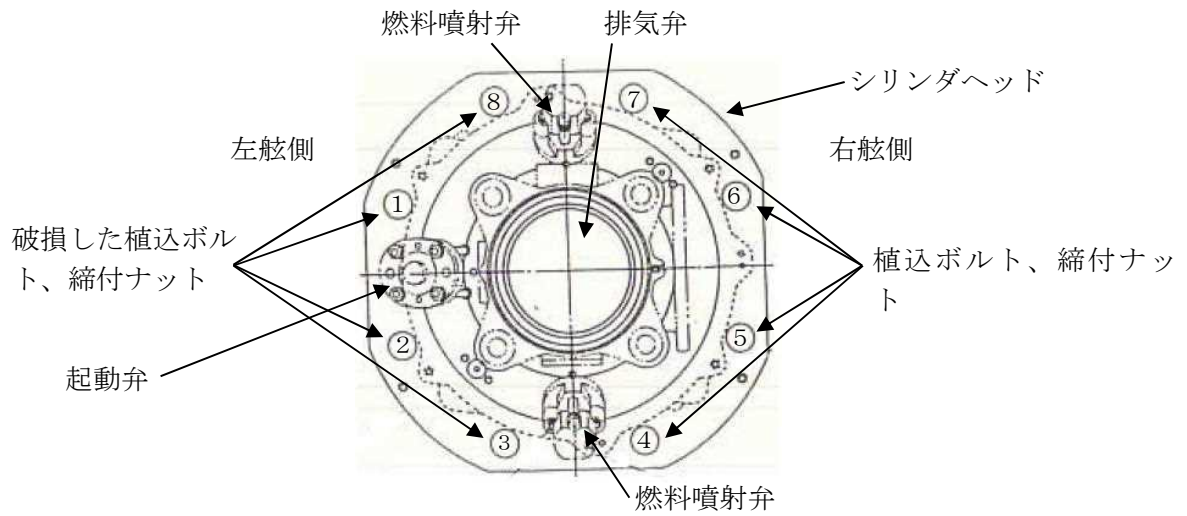
図1 シリンダヘッド（上から見た図）

機関長及びA社担当者の口述並びにA社の回答書によれば、船体に損傷はなかったが、主機3番シリンダにおいて、シリンダヘッド締付用植込ボルト（以下「植込ボルト」という。）6本及び締付ナット4個のねじ部に破損、始動空気管、冷却清水出口

管等に破損、燃料高圧管に変形等が生じた。(図1、図2、写真1～3参照)

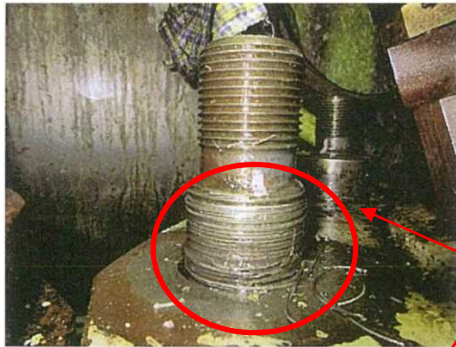
写真1 植込ボルト

- (4) 3番シリンダの植込ボルトの破損個所は、シリンダヘッド側の8本中6本でねじ部に破損が生じており、シリンダジャケット側のねじ部に破損等がなく、同側の植込部に緩み等の異常がないことを確認した。

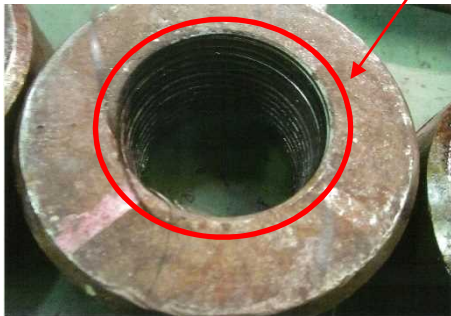
写真3 締付ナット

ねじ部破損

ねじ部が破損して
抜けたねじ山

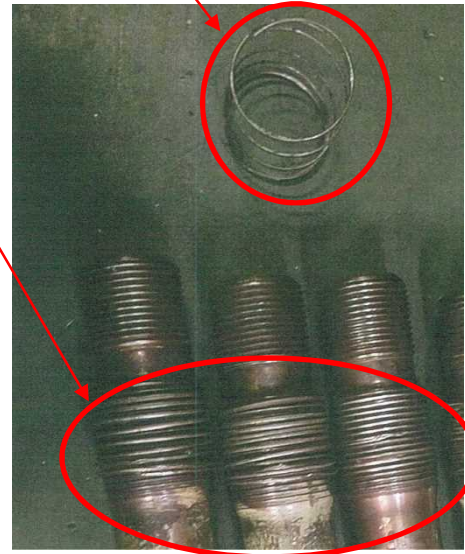
写真2 破損した植込ボルトのねじ部

- (2) 3番シリンダは、締付ナットが十分に締め付けられておらず、締付軸力が不足している状態で主機の常用運転が続けられたことから、各ねじにかかる軸力が不均一になった可能性があると考えられる。
- (3) 3番シリンダは、各ねじにかかる軸力が不均一になった状態で主機の常用運転が続けられ、一部のねじが緩んでその周りのねじに大きな引張軸力がかかり、ねじ山の限界応力を超えてそのねじが破断し、左舷側4個の締付ナットが脱落してシリンダヘッドの左舷側が約45mm持ち上がった状態となり、燃料油、冷却清水等が吹き出した可能性があると考えられる。

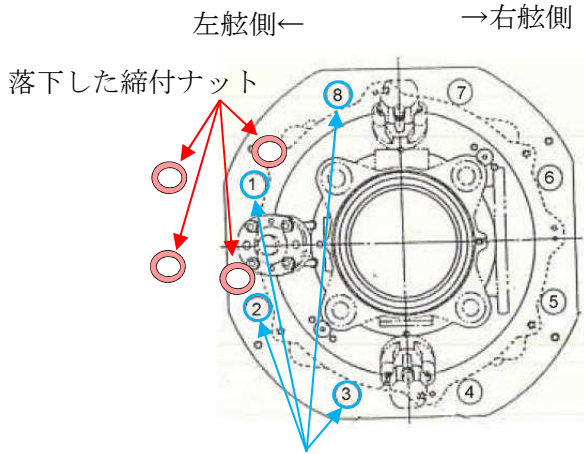
図7 破損した締付ナット

- (1) 1番、2番、3番及び8番の締付ナットが植込ボルトから外れ、付近に落下していた。
- (2) シリンダヘッドが、左舷側で約45mm、船首側及び船尾側でそれぞれ約10mm、持ち上がっていた。
- (3) シリンダヘッドを取り外してシリンダヘッド触火面、ピストン頂部及びシリンダライナの点検を行ったところ、異常がなかった。

締付ナットが外れていた植込ボルト

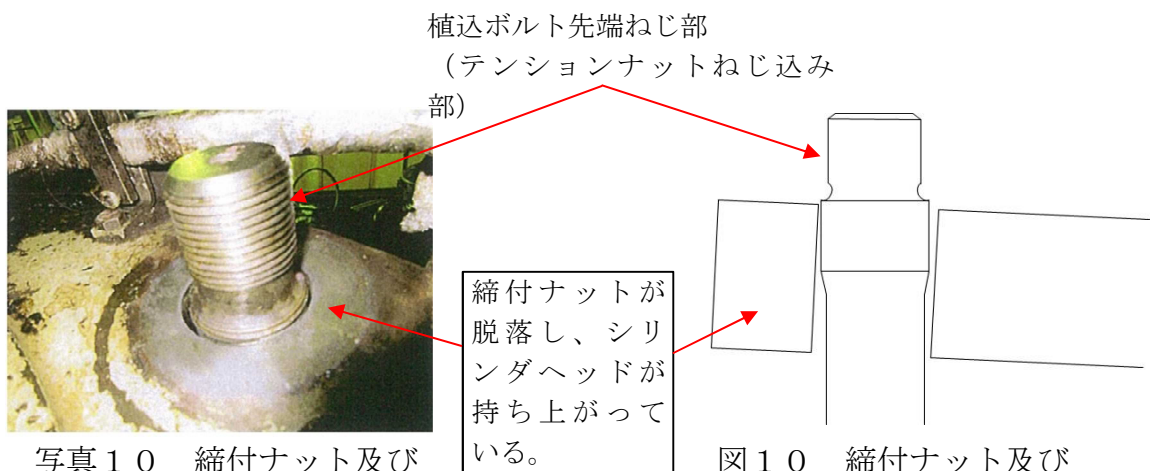
写真10 締付ナット及び植込ボルト (本インシデント時)

図10 締付ナット及び植込ボルト (本インシデント時)

点検結果等により、締付ナット及び植込ボルトの破損は、何らかの要因で締付ナットが十分に締め付けられておらず、最終的に植込ボルトのねじ部が荷重に耐えきれずに破損して左舷側4個の締付ナットが脱落し、シリンダヘッドが持ち上がったものと推定する。

- (2) 本船は、主機3番シリンダにおいて、次の修理作業が行われた。
- ① 新品の植込ボルト及び締付ナットでシリンダヘッド取付け
 - ② 冷却清水出口管取付け及び同出口弁新替え
- (3) 本船は、シリンダヘッド締付用油圧要具に取り付けられている圧力計の点検が行われ、異常がないことが確認された。
- (4) 本船は、平成30年4月下旬から5月上旬の入渠時に整備が行われた主機3番、5番、6番、7番及び9番シリンダの各締付ナットについて、7番及び9番シリンダの締付ナットに合いマークがはっきりと認められたが、3番、5番、6番シリンダの同マークが薄くなっているのが確認された。(写真11参照)

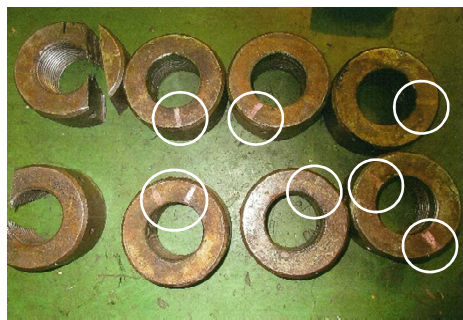
写真11 3番シリンダの締付ナットの合いマークの状況

合いマークが見えるが薄くなっている。

- (1) 本船は、本インシデント後、平成30年4月下旬から5月上旬の入渠時に整備が行われた主機5番、6番、7番及び9番シリンダの締付ナットの締付状況の点検を行った結果、5番シリンダを除いて一部の締付ナットに締付不足が認められたが、規定の締付油圧は余裕を見込んでいることから、点検された4シリンダでは本インシデントのような事象は発生しないものと推定される。
- (2) 本船は、本インシデント後、シリンダヘッド締付用油圧要具に取り付けられている圧力計の点検において、異常がなかったことから、シリンダヘッド締付用油圧要具に不具合がなかったものと推定される。
- (3) 本船は、本インシデント後に行われた締付ナットの締付状態の点検時、締付ナットの中に合いマークが薄くなっているものが認められたことから、平成30年4月下旬から5月上旬に行われた入渠工事の際、3番シリンダの締付ナットについて、合いマークによる締付状況の確認が行われず、締付ナットの締付けが不十分であることに気付かず、更に締付油圧の確認が行われなかった可能性があると考えられる。

A社は、同種事故等の再発防止策として、入渠時等で整備会社が作業を行う場合、可能な限り乗組員が立ち会って作業の確認を行うとともに、重要なボルト及びナットの締付けを行った際、合いマークの確認を行うこととした。

- (1) 主機製造会社の取扱説明書及びB社のドック作業手順書の内容に従って各作業項目を確実に実施する。
- (2) 締付油圧の確認については、担当技師又はスタッフ並びに本船乗組員又は船舶所有者担当者が立ち会い、双方で確認する。状況によっては、締付油圧を写真等で記録する。
- (3) 1巡目、2巡目で締付けを行う場合、それぞれ締付時に合いマークを施す。
